Dariusz Markowski, Bożena Szmelter-Fausek, Sławomir A. Kamiński

## **Malarstwo na szkle – badania budowy technicznej i stanu zachowania na przykładzie wybranych obrazów**

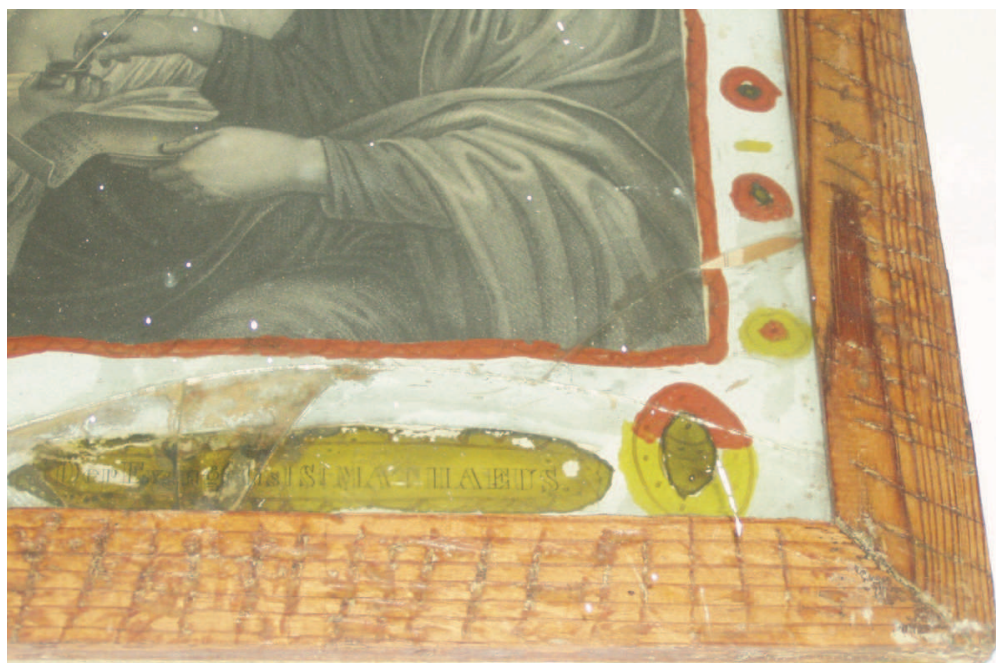
Obraz jest w złym stanie zachowania, został zniszczony na skutek uderzenia. Podobrazie jest pęknięte na siedem fragmentów. Brakuje jednego elementu szkła po prawej stronie obrazu. Warstwa malarska jest odspojona. Najwięcej ubytków można zaobserwować wokół pęknięć podobrazia.

Obraz został również zniszczony w trakcie nieumiejętnie przeprowadzonej konserwacji. Podczas sklejania kawałków szkła wprowadzany środek klejący został kapilarnie podciągnięty przez warstwę malarską, wywołując w niej zmiany kolorystyczne wzdłuż pęknięć szkła. W dolnej partii obrazu cała warstwa jest przesączona klejem, co wpłynęło na dodatkowe zniszczenia w postaci odspojen. Spoiwo użyte do klejenia szkła przeniknęło także do litografii, czego efektem są ciemne zaplamienia papieru występujące w okolicach pęknięć szkła. Zaobserwowano ciemne plamki w dolnej partii warstwy malarskiej, co wskazuje na obecność mikroorganizmów.

Fot. 2. Fragment obrazu Św. *Mateusz*; widoczne zniszczenia warstwy malarskiej spowodowane nieumiejętnie przeprowadzonym klejeniem fragmentów pękniętego podobrazia (fot. B. Szmelter-Fausek)

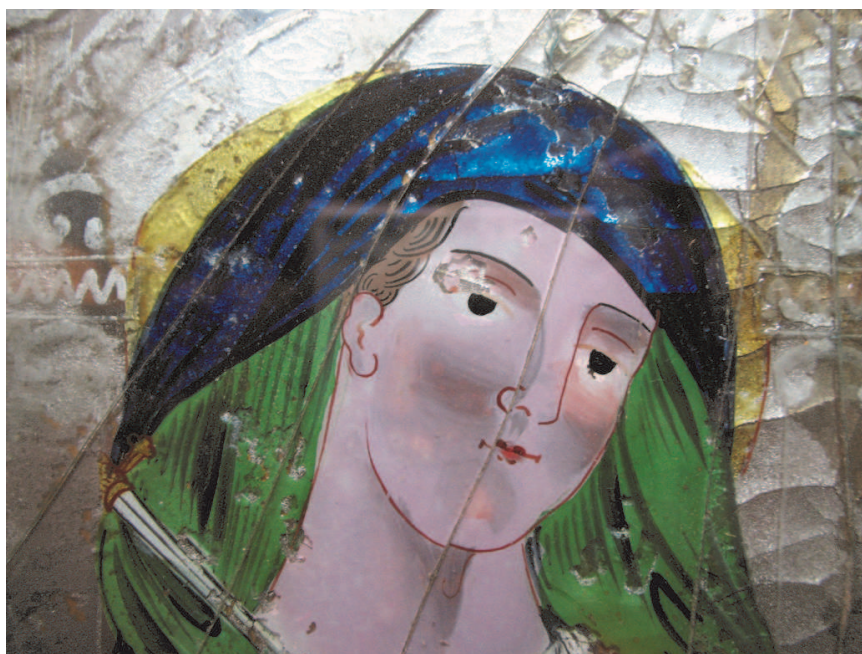
Warstwa malarska oraz amalgamatu jest odspojona, popękana i posiada wiele ubytków. Odspojenia te przeszkadzają w odbiorze estetycznym obrazu, szczególnie w warstwie amalgamatu, która straciła lustrzane lśnienie i stała się matowa. W jej obrębie widoczne są także drobne ciemniejsze punkty świadczące o ogniskach korozji. Warstwa amalgamatu ma spękania o charakterze miseczek, których krawędzie są uniesione w stronę szkła. Najwięcej uszkodzeń jest w dolnej partii obrazu. Przyczyną niszczenia tych warstw była prawdopodobnie woda kondensacyjna spływająca po odwrociu obrazu. Z kolei tektura, która osłania odwrocie, na skutek wilgoci przykleiła się do warstwy lustrzanej i podczas wysychania w wyniku deformacji tektury, warstwa ta została odebrwana od szkła. Podobrazie szklane uległo potłuczeniu.

Fot. 4. Fragment obrazu *Matka Boska Bolesna*; widoczne pęknięcia szkła, odspojenia warstwy malarskiej i amalgamatu (fot. B. Szmelter-Fausek)

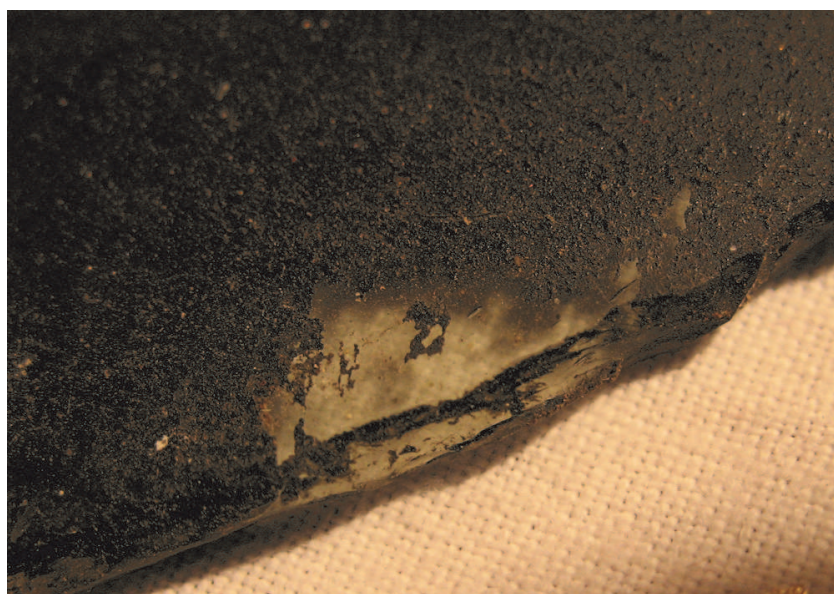
Stan zachowania obrazu jest dobry. Warstwa malarska ma dobrą adhezję do szkła. Jedynie przy krawędziach są widoczne ubytki w warstwie

malarskiej oraz miejscami w obrębie czarnego habitu. Na powierzchni czarnego papieru zabezpieczającego warstwę malarską zaobserwowano białe punkty, które prawdopodobnie świadczą o mikroorganizmach.

Fot. 10. Fragment odwrocia obrazu Św. Wincenty à Paulo; widoczny sposób wycięcia szyby oraz ubytek warstwy malarskiej (fot. B. Szmelter-Fausek)

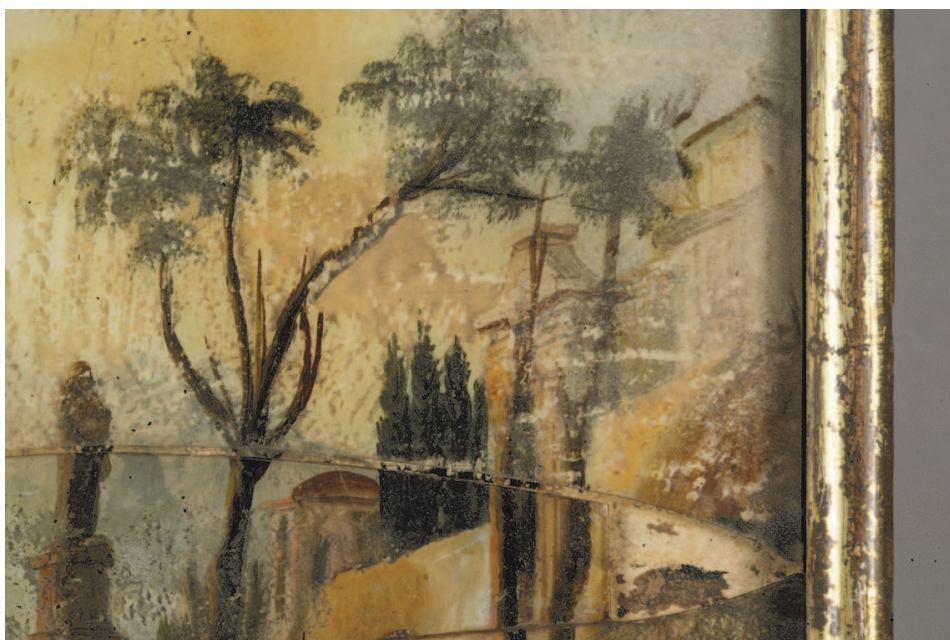
Obraz jest w złym stanie zachowania. Warstwa malarska jest odspojona od szkła i ma wiele ubytków. Znajdujący się na odwrociu papier, mający pełnić funkcję warstwy zabezpieczającej obraz, przyczynił się do poważnych zniszczeń w obrazie. Ponieważ był umieszczony zbyt blisko warstwy malarskiej, w momencie dużych zmian wilgotności względnej powietrza, papier pochłaniał wilgoć oraz wodę kondensacyjną z odwrotu obrazu, deformował się i jednocześnie konsolidował z warstwami barwnymi. Gdy następował spadek wilgotności, podczas wysychania, kurczył się i jednocześnie odrywał warstwę malarską od szkła na zasadzie techniki strappo. Kolejne niesprzyjające warunki wilgotnościowe przyczyniały się do kolejnych naprężeń i głębszych deformacji papieru, w wyniku czego oderwana warstwa malarska ulegała przesunięciom. Warstwa malarska, która została oderwana od szkła, miała za słabą adhezję do jego powierzchni, prawdopodobnie z braku dostatecznego przeklejenia.

Podobrazie jest pęknięte na sześć części. Po prawej stronie obrazu brakuje jednego fragmentu szkła, który odpadł wraz z warstwą malarzką. Zewnętrzna warstwa tektury osłaniającej tył obrazu jest zniszczona, zakwaszona, krucha i ma poszarpane krawędzie. Powierzchnia złocień ramy jest porysowana.

Fot. 12. Fragment obrazu *Pejzaż*; widoczne odspojenia warstwy malarskiej zerwanej przez tekturę znajdującą się za obrazem oraz ubytek szkła (fot. B. Szmelter-Fausek)

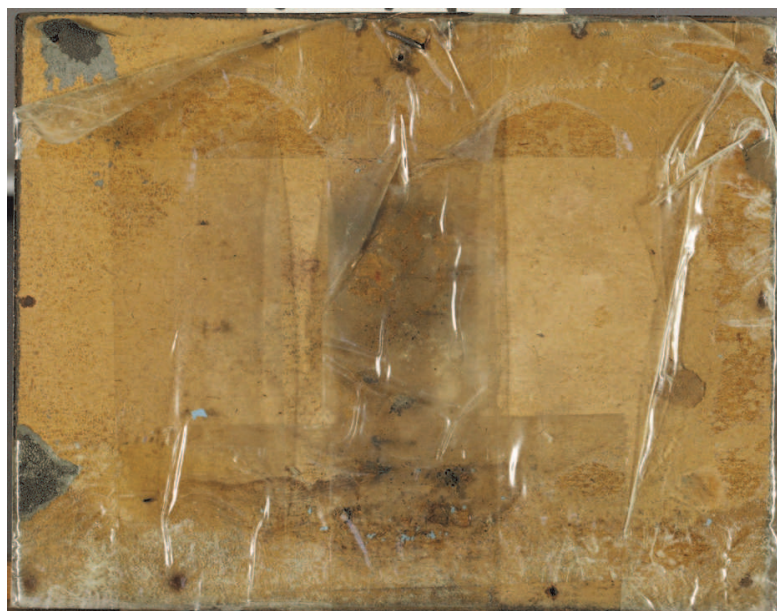
Tektura osłaniająca odwrocie obrazu jest zakwaszona, osłabiona i zdeformowana. Na jej odwrocie, pośrodku widoczne są ubytki w masie papierowej oraz ciemne plamki świadczące o występowaniu mikroorganizmów. Tektura została wtórnie oklejona taśmą klejącą, gdyż najprawdopodobniej była luźna i nie spełniała funkcji utrzymujących szkło w ramie. Taśma z kolei stworzyła barierę i uniemożliwiła odparowywanie wilgoci wchłanianej przez papier, co przyczyniło się do deformacji papieru i rozwoju mikroorganizmów.

Fot. 14. *Widok Amsterdamu – kamienice*, osłona obrazu; widoczne zniszczenia powstałe na skutek oklejania odwrocia taśmą klejącą (fot. B. Szmelter-Fausek)

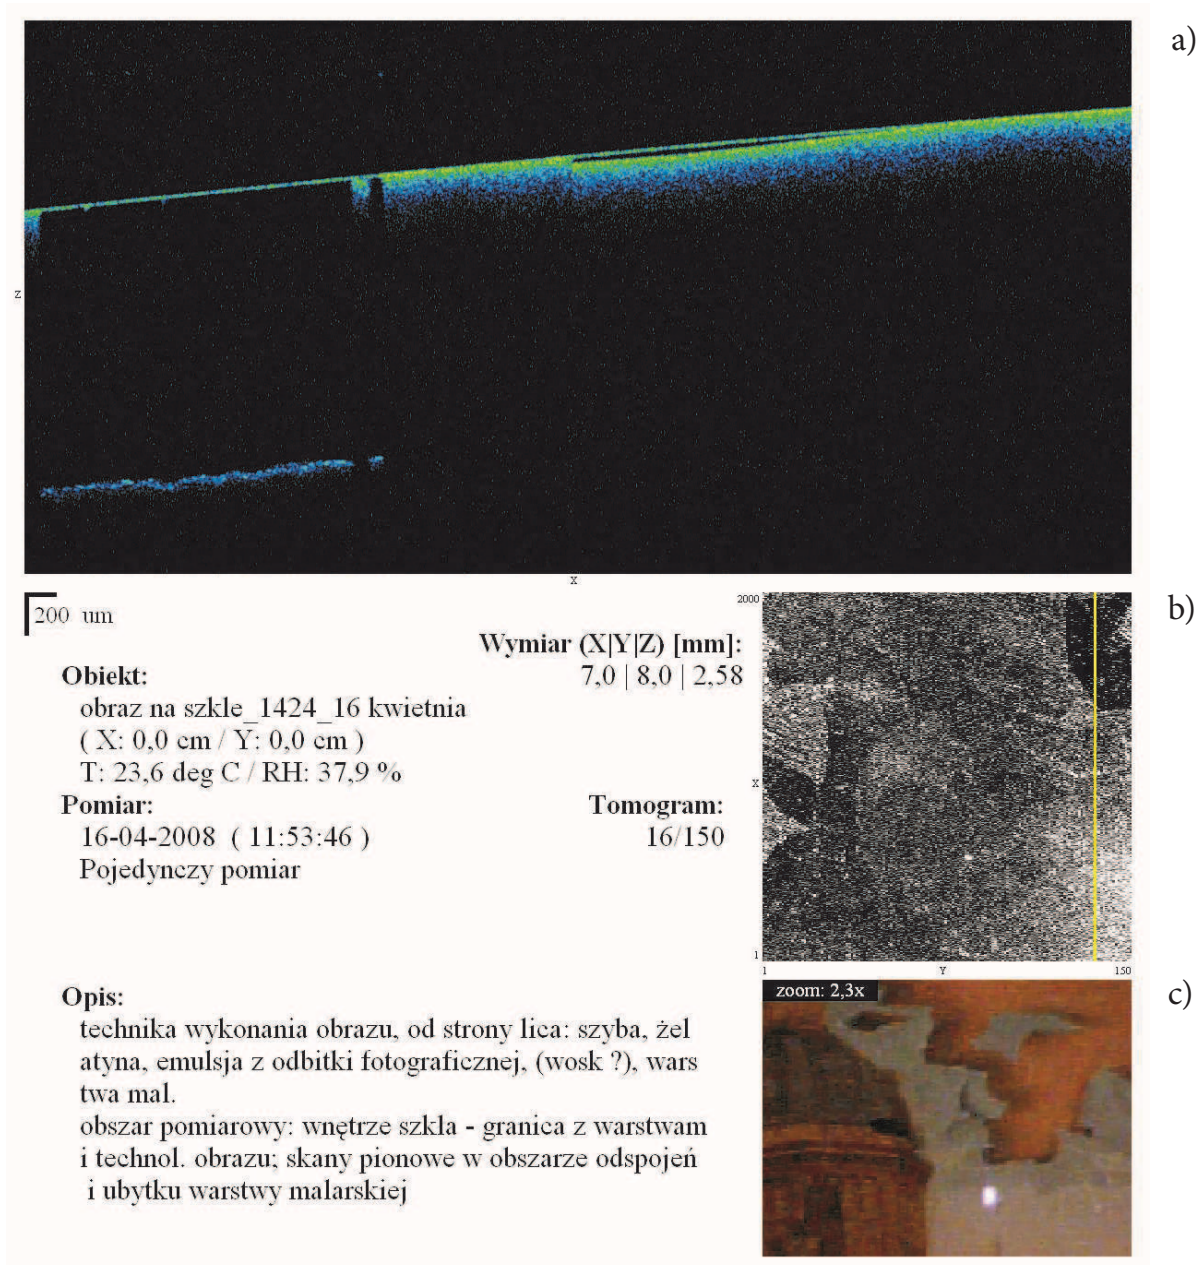
Obraz jest w złym stanie zachowania. Warstwa malarska i emulsja fotograficzna jest odspojona od szkła. Najwięcej ubytków występuje w obrębie nieba – w partii, gdzie nie ma błony fotograficznej.

Przyczyną słabej adhezji warstwy malarskiej do szkła mógł być rodzaj użytego spoiwa w farbach, które na skutek zmian wilgotności względnej powietrza ulegało pęcznieniom i skurczeniom, jak również brak dostatecznego przeklejenia szkła. Do powstania odspojen błony fotograficznej od szkła mogła się przyczynić warstwa malarska, znajdująca się na jej odwrocie, która wywoływała naprężenia podczas zmian wilgotności. Na wilgoć mogły również reagować substancje wchodzące w skład błony fotograficznej. Emulsja fotograficzna nieosłonięta warstwą malarską uległa złuszczeniom i ma ubytki.

Fot. 15. *Widok Amsterdamu – kamienice*, wynik badania OCT: a) tomogram OCT – przekrój stratygraficzny; po prawej stronie widoczne jest odspojenie warstwy emulsji fotograficznej z warstwą malarską od szkła, po lewej stronie – ubytek warstw barwnych, u dołu widoczny karton osłaniający odwrocie obrazu; b) widok miejsca badania (reflektogram w podczerwieni, na długości fali używanej w badaniu, linia żółta pokazuje lokalizację tomogramu); c) widok miejsca w świetle rozproszonym
