**DARIUSZ NIEMIEC**

**Piece do wypału ceramiki budowlanej i wapna w XIII-wiecznym  
klasztorze Dominikanów w Krakowie**

**Kilns for firing construction ceramics and limekilns in the 13<sup>th</sup> century  
Dominican monastery in Cracow**

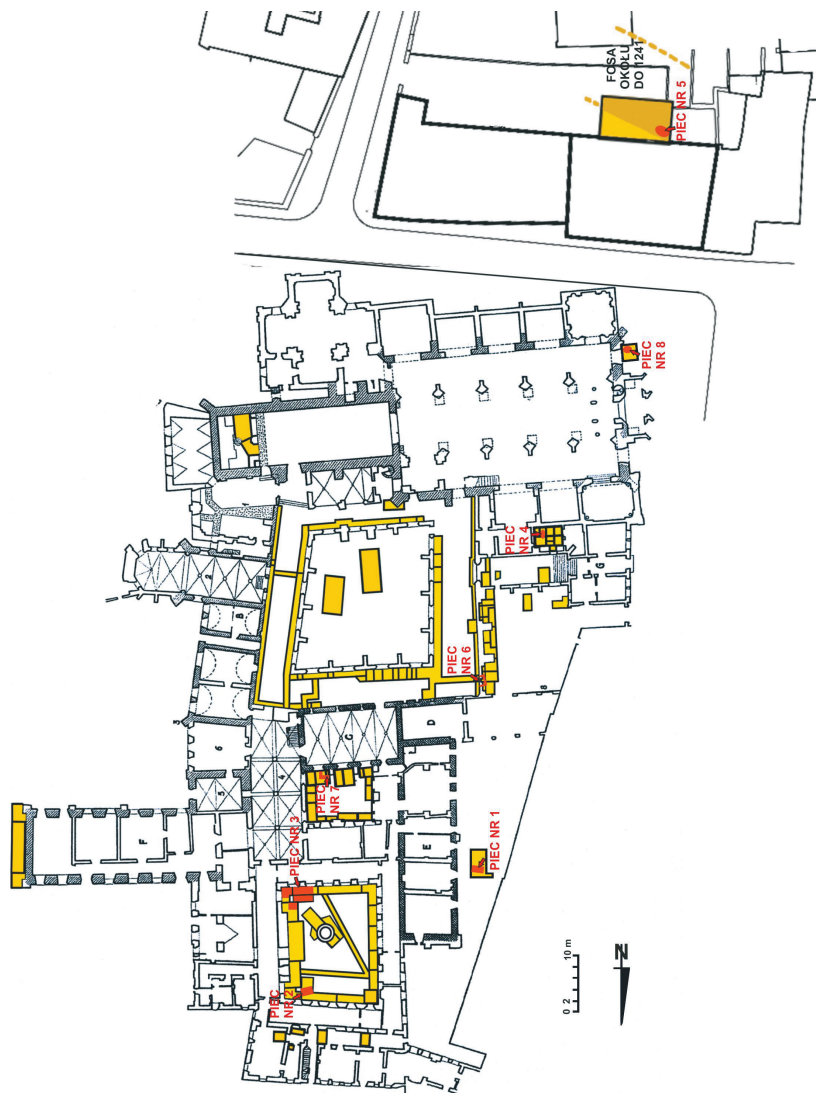
Ryc. 1. Kraków, klasztor Dominikanów. Lokalizacja pieców produkcyjnych z XIII wieku, związanych z aktywnością budowlaną na terenie klasztoru (oprac. D. Niemiec)

Fig. 1. Kraków, Dominican monastery. Location of kilns from the 13<sup>th</sup> century associated with construction activity in the monastery (edited by D. Niemiec)

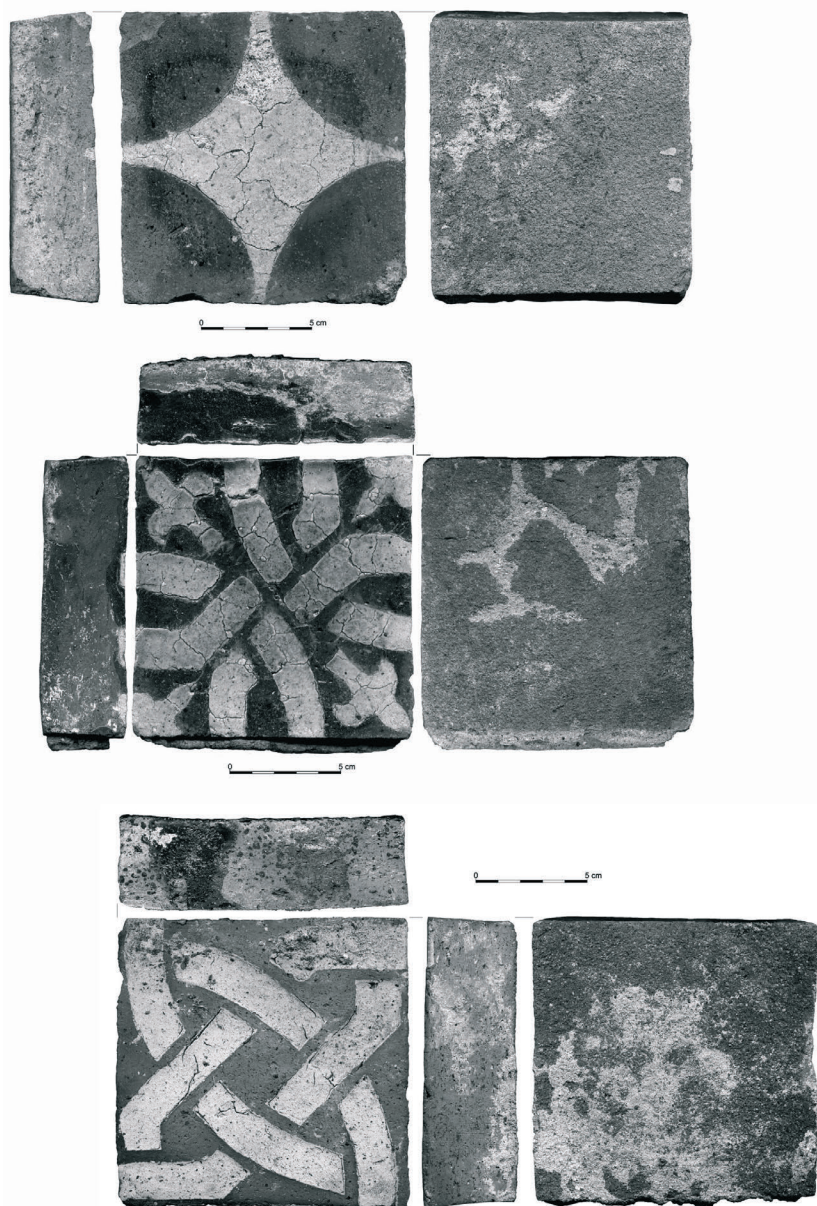
Ryc. 8. Kraków, klasztor Dominikanów. Półprodukty późnoromańskich płytek posadzkowych wykonanych w technice reliefowo-inkrustacyjnej, pochodzące z wnętrza pieca nr 6, odkrytego przy zachodnim krużganku (oprac. U. Bąk)

Fig. 8. Krakow, Dominican monastery. Semi-finished late Romanesque floor tiles made in the relief-inlay technique originating from the interior of kiln No. 6, discovered at the western cloister (edited by U. Bąk)

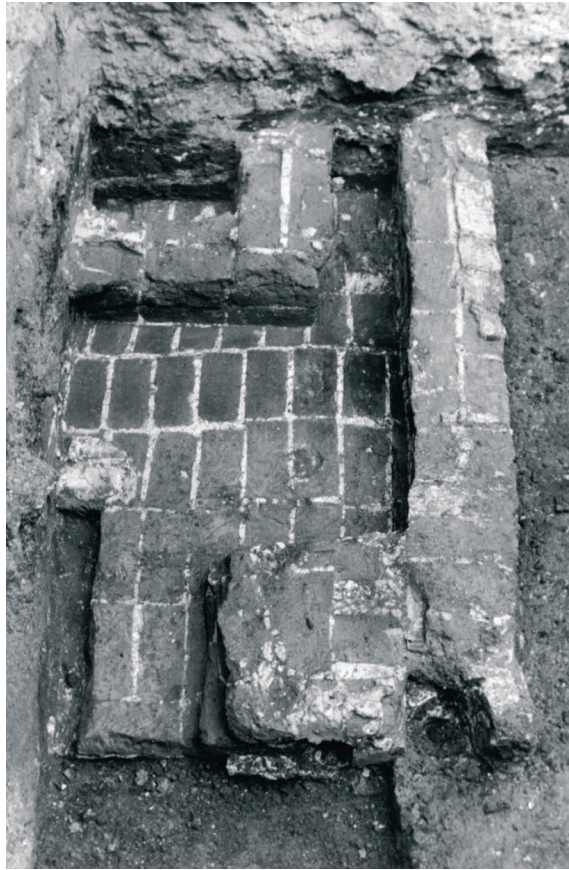
Ryc. 9. Kraków, klasztor Dominikanów. Elementy struktury domniemanego pieca nr 1, wykonanego z „niewypalanej cegły” (surówki ceglanej), łączonej zaprawą wapienną, odsłonięte w 1962 roku przez A. Żakiego w północnej części tzw. dziedzińca gospodarczego w zachodniej części klasztoru (niepublikowana fotografia autorstwa M. Fraśa z dawnych zbiorów Działu Archeologii Zamku Królewskiego na Wawelu)

Fig. 9. Krakow, Dominican monastery. Elements of the structure of the presumed kiln No. 1, made of ‘unfired brick’, joined by lime mortar, discovered in 1962 by A. Żaki in the northern part of the so-called economic yard in the western part of the monastery (unpublished photo by M. Fraś from the former collections of the Department of Archaeology of the Royal Castle at Wawel)

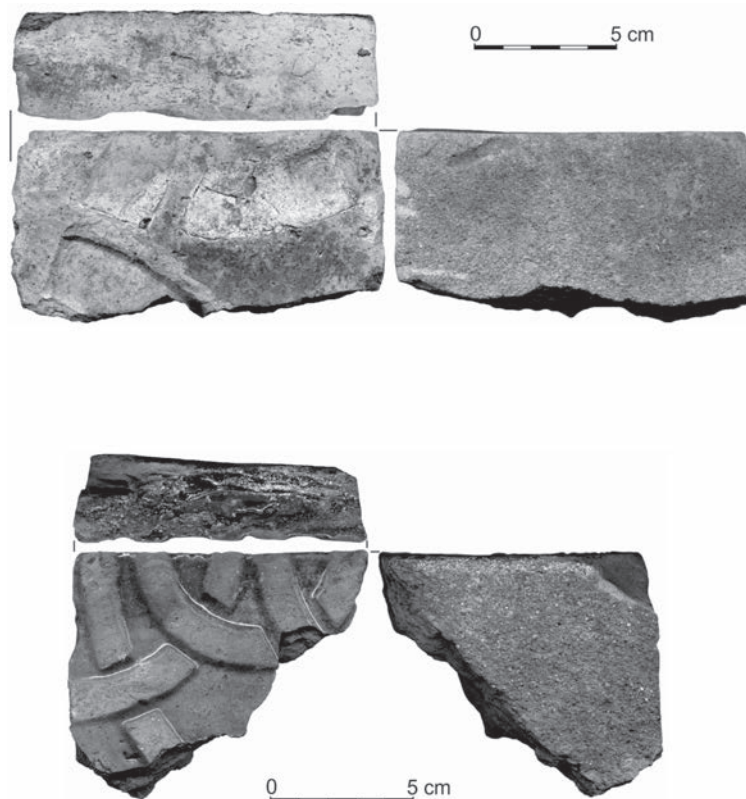
Ryc. 11. Kraków, ul. Dominikańska 1. A – półprodukt późnoromańskiej płytki posadzkowej wykonanej w technice reliefowo-inkrustacyjnej, bez śladów pokrycia szkliwem; B – fragment szklwionej płytki posadzkowej przepalonej i uszkodzonej na skutek działania wysokiej temperatury na ostatnim etapie wypału po nałożeniu szklwa odkryte w sąsiedztwie reliktyw pieca nr 5 (oprac. U. Bąk)

Fig. 11. Krakow, ul. Dominikańska 1. A – late Romanesque floor tile made in the relief-inlay technique, with no traces of glaze; B – fragment of glazed floor tile over-fired and damaged by the effects of high temperature on the last stage of firing after glazing found in the vicinity of the remains of kiln No. 5 (edited by U. Bąk)

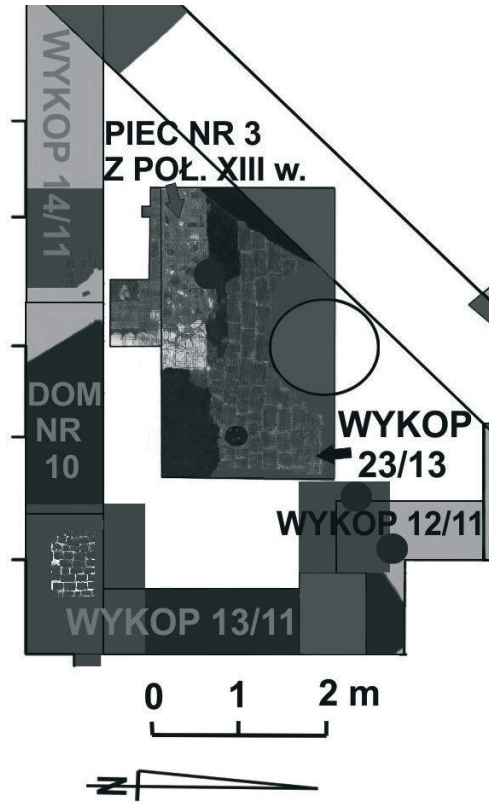
Ryc. 13. Kraków, klasztor Dominikanów. Plan z relikdami pieca nr 3 z połowy XIII wieku oraz odkrytymi w południowo-wschodniej części III wirydarza (oprac. D. Niemiec)

Fig. 13. Krakow, Dominican monastery. Plan with the remains of kiln No. 3 from the mid-13<sup>th</sup> century, discovered in the south-eastern part of the cloister garth III (edited by D. Niemiec)

W południowo-wschodniej części III wirydarza, na głębokości 160–280 cm stwierdzono, relikwii pieca produkcyjnego (wapienniczego?) z otworem wlotu do komory o szerokości 90 cm, wypełnionej wapnem i kamieniami wapiennymi

(piec nr 3; ryc. 1, 13). Miał on ściany wykonane z cegieł spojonych gliną<sup>10</sup>, w niektórych partiach zachowane do wysokości 8–9 warstw cegieł. Od zewnątrz ściany otulone były kamiennym murem wykonanym z brył wapienia, spojonych zaprawą wapienną (akumulator ciepła?). Z funkcjonowaniem i obsługą tego pieca należy łączyć odkryty obok niego, na głębokości 170–180 cm, poziom nieckowatej posadzki wykonanej z cegieł<sup>11</sup>, przykrytej pierwotnie zadaszoną wiatą, z potwierdzoną archeologicznie konstrukcją dachu opartą na słupach (miejsce suszenia gliny i surówki ceglanej przed wypałem?). Do wzniesienia ścian pieca użyto wtórnie kształtki ceramiczne (o wymiarach 8,5×13×28–34 cm), stanowiące elementy fryzu zębatego oraz prostego wzoru fryzu arkadkowego, analogicznego do fryzów znanych z kościoła Dominikanów w Sandomierzu czy kościoła Cystersów w Mogile. W ścianach stwierdzono także wtórne wykorzystanie elewacyjnych cegieł pokrytych turkusową glazurą (o wymiarach 8,5–9×13 cm, które prawdopodobnie należy łączyć z wystrojem niezachowanych romańskich portali kościoła Dominikanów krakowskich, analogicznych z kolorowym, glazurowanym wystrojem głównego portalu w sandomierskim kościele św. Jakuba. Pod relikdami pieca natrafiono na zasypisko starszego obiektu typu ziemianka, w którym znaleziono fragmenty późnoromańskich płytek ceramicznych, co stanowi też *terminus post quem* dla określenia czasu budowy pieca. Na podstawie kontekstu stratygraficznego oraz cegieł i kształtek ceramicznych wykorzystanych w konstrukcji ścian pieca można go datować najwcześniej na przełom lat 40. i 50. XIII wieku. Relikty ceglanych ścian łączonych na glinie z kamienną otuliną i otaczających tę strukturę rozległych połączeń posadzek mogą być interpretowane jako elementy wyposażenia dużego pieca produkcyjnego z towarzyszącą mu infrastrukturą dobrze wyizolowanego zaplecza (posadzka, zadaszanie), związanego najprawdopodobniej z suszeniem surówki ceglanej przeznaczonej do wypału.

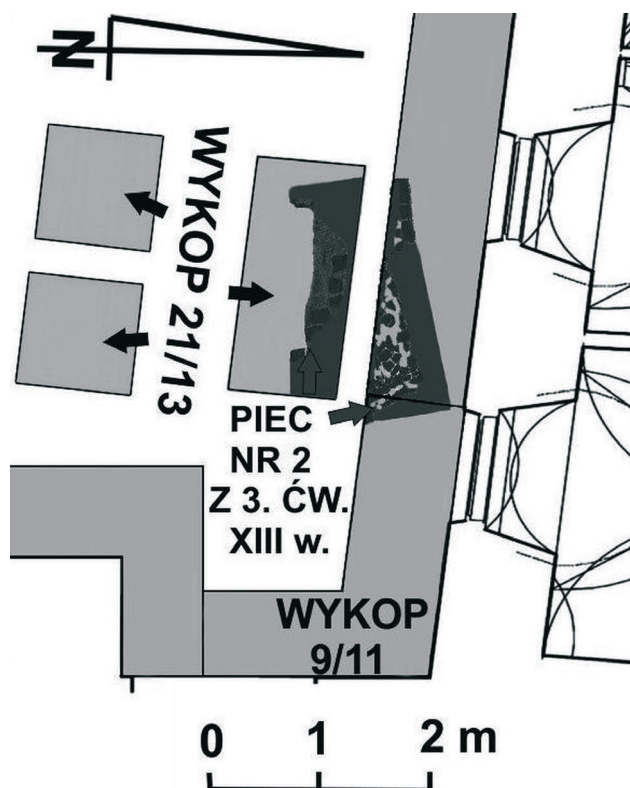
Ryc. 14. Kraków, klasztor Dominikanów. Plan z relikdami pieca nr 2 z 3. ćwierci XIII wieku, odkrytymi w północno-wschodniej części III wirydarza (oprac. D. Niemiec)

Fig. 14. Krakow, Dominican monastery. Plan with the remains of kiln No. 2 from the third quarter of the 13<sup>th</sup> century, discovered in the north-eastern part of the cloister garth III (edited by D. Niemiec)

W północno-wschodniej części III wirydarza, na głębokości 120–190 cm, odkryto relikty kolejnego pieca do produkcji wczesnogotyckiej ceramiki budowlanej (piec nr 2; ryc. 1, 14, 15); jego ściany i posadzkę wykonano z cegieł<sup>12</sup>. W zawalisku pochodzącym z domniemanej komory wypalowej tkwiły niewielkie kamienie wapienne, fragmenty cegieł palcówek i dachówek karpiówek oraz kilka kształtek ceramicznych – elementów wczesnogotyckich żeber sklepiennych o profilu gruszkowatym z XIII wieku (ryc. 15, 16). Kształtki sygnowane były na bocznej powierzchni znakiem warsztatowym (montażowym?) w formie krzyża greckiego i pozbawione jakichkolwiek śladów wcześniejszego użycia. Na dnie komory paleniskowej stwierdzono koncentrację warstwy wapna, co może wskazywać na

równoległe z wypalaniem ceramiki budowlanej wykorzystywanie obiektu jako pieca wapienniczego. Na podstawie relacji stratygraficznych i formatu cegieł użytych do budowy pieca oraz kształtek wczesnogotyckich, a także jego znacznego oddalenia w stosunku do starszych pieców odkrytych na terenie klasztoru, obiekt należy datować na 3. ćwierć XIII wieku – lata 60. i 70. XIII wieku. Jednak na podstawie planigrafii oraz odniesienia do chronologii budowli klasztornej z wczesnogotyckimi kształtkami żeber, identycznymi jak odkryte w opisanym piecu (ryc. 16) (Frazik 1978, s. 253, ryc. 2G; Szyma 2004, s. 58, ryc. 71; Bojęś-Białasik, Niemiec 2016a, s. 242; 2016b, s. 40–41, ryc. 14), możliwe jest zawężenie jego datowania do czasów bezpośrednio po drugim najeździe mongolskim w 1259 roku. Funkcjonowanie tego pieca miało bezpośredni związek z wczesnogotycką przebudową wolno stojącej budowli romańskiej, wzniesionej w sąsiedztwie

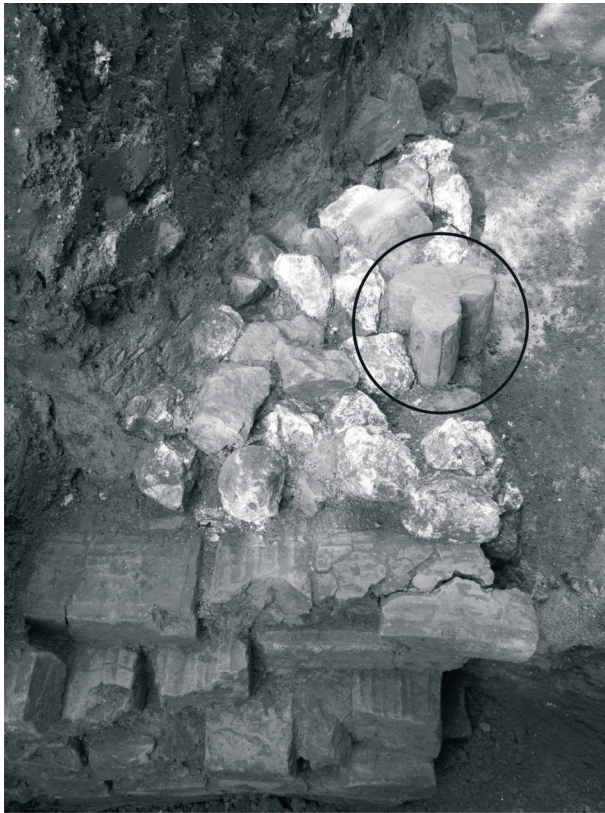
Ryc. 15. Kraków, klasztor Dominikanów. Relikty pieca produkcyjnego nr 2 z 3. ćwierci XIII wieku z wczesnogotycką kształtką o profilu gruszkowatym (zaznaczona otokiem), odkryte w północno-wschodniej części III wirydarza (fot. D. Niemiec)

Fig. 15. Krakow, Dominican monastery. Remains of kiln No. 2 from the third quarter of the 13<sup>th</sup> century with an early Gothic shaped brick pear-shaped in cross-section (marked with a rim), discovered in the north-eastern part of the cloister garth III (photo by D. Niemiec)

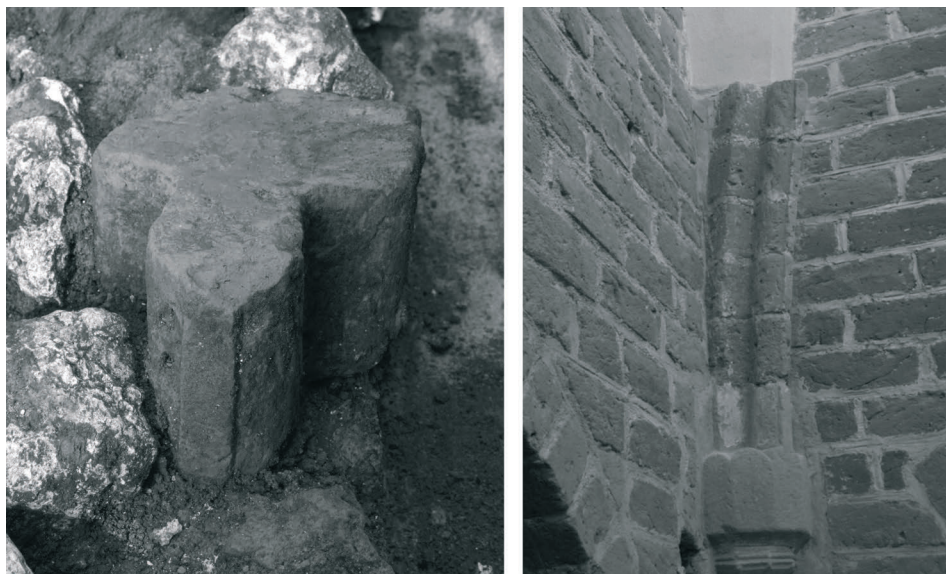
Ryc. 16. Kraków, klasztor Dominikanów. A – wczesnogotycka kształtka o profilu gruszkowatym z 3. ćwierci XIII wieku, stanowiąca element konstrukcyjny żebra sklepiennego, odkryta w kontekście pieca produkcyjnego nr 2 na III wirydarzu; B – wspornik z analogicznym przekrojem żebra sklepiennego zachowany *in situ* w tzw. Skarbczyku we wschodnim skrzydle klasztoru (fot. D. Niemiec)

Fig. 16. Krakow, Dominican monastery. A – early Gothic shaped brick pear-shaped in cross-section from the third quarter of the 13<sup>th</sup> century, constituting the construction element of the vault rib, discovered in the context of kiln No. 2 in other cloister garth III; B – corbel with analogous cross-section of vault rib preserved *in situ* in the so-called Small Treasury in the eastern wing of the monastery (photo by D. Niemiec)
