MAGDALENA ŻUREK

Zamek pokrzyżacki w Przezmarku. Wstępne wyniki badań

**The post-Teutonic Order's castle in Przezmark.
Preliminary research results**

Zarys treści. W artykule zaprezentowano wyniki pierwszego sezonu badań archeologicznych zamku pokrzyżackiego w Przezmarku. Pozwoliły one na wstępną weryfikację publikowanych wcześniej planów. Stwierdzono obecność wykusza ustępowego w północno-wschodniej części założenia, brak działalności budowlanej w jego północno-zachodniej części w okresie średniowiecza. Zakwestionowano obecność wieży na planie koła w północno-zachodniej części zamku średniego. Dokonano też wstępnego rozwarstwienia budowli.

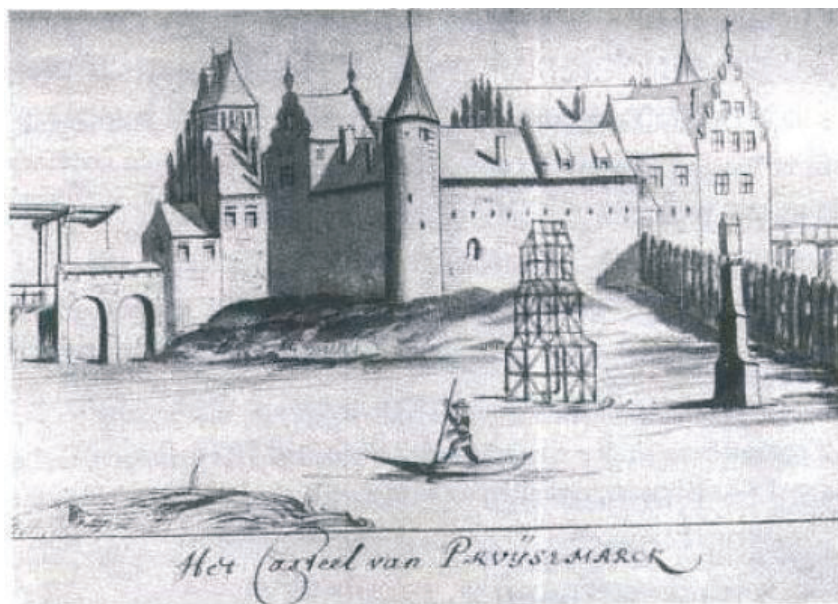
Ryc. 2. Przewymark, pow. Sztum. Widok zamku średniego od strony zachodniej (z dziennika Abrahama Boota, 1632 rok; wg Haftka 2010)

Fig. 2. Przewymark, Sztum district. View of the middle castle from the west (from the Abraham Boot's diary, 1632; after Haftka 2010)

Najstarszy znany wizerunek zamku pochodzi z dziennika Abrahama Boota – „Journael, Vande Legatie, gedaeninde Iaren 1627 en 1628” – wydane w Amsterdamie w 1632 roku⁵. Zdaniem autorki odnosi się on jedynie do zamku średniego. Na rysunku widać zamek średni od zachodu: most przez fosę odcinającą cypel oraz dwupomieszczeniową wieżę bramną, krytą dachami dwuspadowymi z widocznym jeszcze szczytem płycinowo-sterczyńskim (ryc. 2). Skrzydło północne flankują dwie wieże: wschodnia czworoboczna, kryta dachem namiotowym, zachodnia – okrągła. Część skrzydła na zachód od przejazdu bramnego wyciągnięta jest wyżej i kryta dachem dwuspadowym, prostopadłym do osi skrzydła. Skrzydło południowe jest kilkukondygnacyjne, kryte dachem dwuspadowym. Za nim widać most przez fosę, prowadzący do zamku wysokiego.

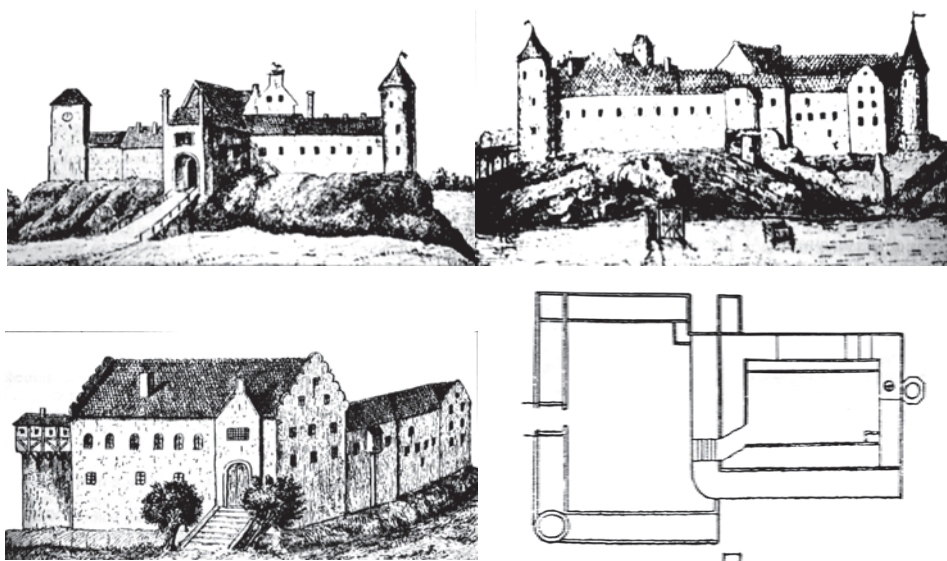
Ryc. 3. Przemark, pow. Sztum. Plan oraz widoki zamku wysokiego i całego założenia (z listów J. H. Dewitza, 1750 rok; wg Haftka 2010)

Fig. 3. Przemark, Sztum district. Plan and views of the high castle and the entire complex (from the letters of J. H. Dewitz, 1750; after Haftka 2010)

Trzy rysunki zamku i jego plan zamieścił Johann Heinrich Dewitz w pracy pt. „Historische Briefe. Eine Reise durch Preussen”, wydanej w Elblągu w 1772 roku, stanowiącej relację z podróży, którą odbył około 1750 roku (ryc. 3: a–c)⁶. Dwa z nich i plan dotyczą całego założenia, jeden tylko zamku wysokiego. Na tej podstawie możemy przypuszczać, że w połowie XVIII wieku zamek w Przechmarku wciąż był dwuczłonowy. Wieża bramna znajdowała się mniej więcej w połowie północnego muru zamku. Wieża wschodnia, na planie kwadratu, zachowała dach namiotowy, widoczne są również płyciny zdobiące jej elewację. Wieża zachodnia, na planie koła, miała dach stożkowy. Do muru północnego przylegały budynki kryte dachami dwuspadowymi. Plan i widok potwierdzają obecność skrzydła wschodniego i budynku w południowo-wschodniej części zamku średniego. Skrzydło północne zamku wysokiego było przynajmniej

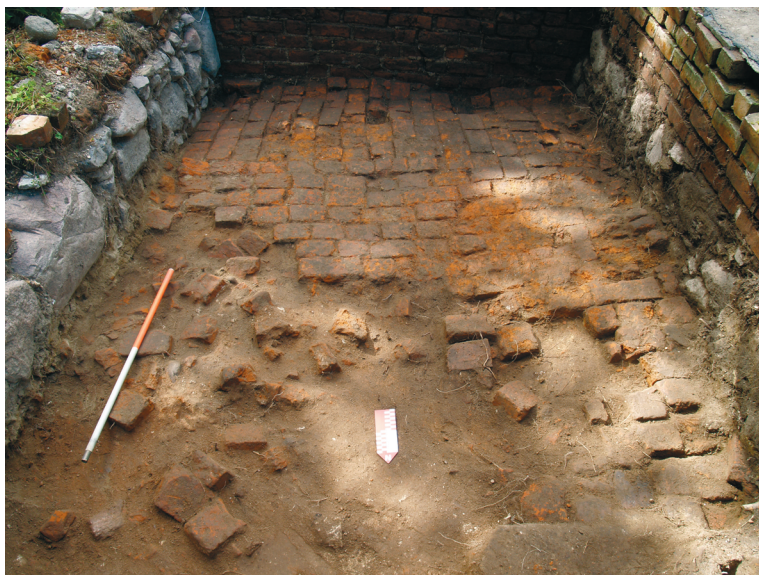
Ryc. 5. Przechmark, pow. Sztum. Zamek wysoki, wykop B – pomieszczenie na dziedzińcu; widok od północy (fot. M. Żurek)

Fig. 5. Przechmark, Sztum district. High castle, trench B – room in the courtyard; view from the north (photo by M. Żurek)

Wykop B znajdował się w pomieszczeniu o wymiarach 2,87×4,40 m, w północno-wschodnim narożniku dziedzińca zamku wysokiego. Pomieszczenie to, o zarysie widocznym jeszcze w terenie, nie było uwzględniane w publikowanych planach. Odsłonięto całą izbę, dostępną jedynie ze wschodniego skrzydła zamku, z ceglana, gotycką posadzką, posadowioną na poziomie brukowanego dziedzińca zamku (ryc. 5). W jego północno-wschodnim narożniku, gdzie posadzka została zniszczona, założono sondaż, a w nim posadowienie muru zamykającego pomieszczenie od północy oraz warstwy niwelacyjne poniżej posadzki.

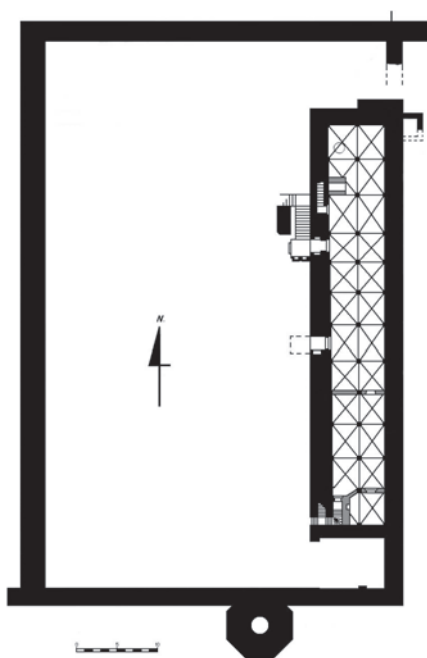
Ryc. 6. Przechmark, pow. Sztum. Zamek wysoki – plan kondygnacji piwnic; faza I (rys. M. Żurek, R. Rybarczyk)

Fig. 6. Przechmark, Sztum district. High castle – basement floor plan; phase I (drawing by M. Żurek, R. Rybarczyk)

– Kondygnacja piwnic: sala o długości 41 m oraz szerokości 8,15 m w części północnej i 6,70 m w południowej, dwunawowa, kryta sklepieniem krzyżowym wspartym na 11 kolumnach granitowych. Dostęp do niej prowadził z dziedzińca dwoma klatkami schodowymi: w południowej części oraz mniej więcej w 1/3 długości ściany od strony północnej (ryc. 6, 8, 9, 10). W połowie długości ściany zachodniej znajduje się wejście do niewielkiego pomieszczenia(?), niebadane ze względu na stan zachowania.

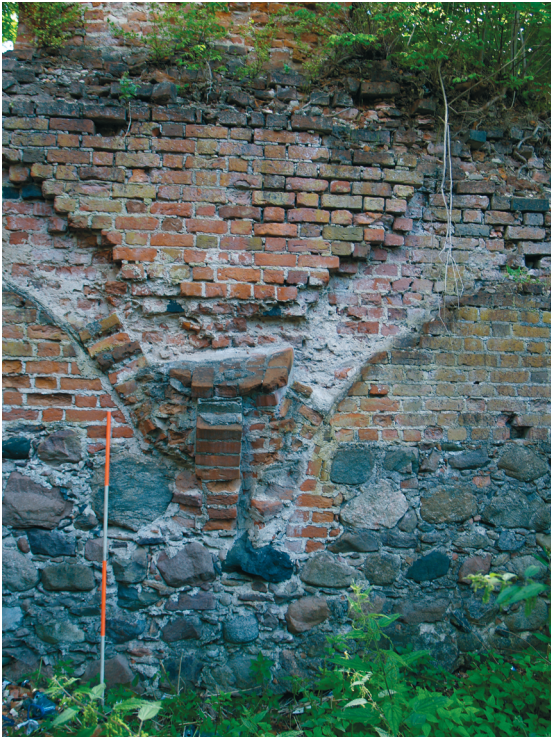
Ryc. 7. Przewmark, pow. Sztum. Zamek wysoki, piwnica – ściana wschodnia (fot. M. Żurek)

Fig. 7. Przewmark, Sztum district. High castle, basement – eastern wall (photo by M. Żurek)

Skrzydło wschodnie, o wymiarach 65,0×11,5 m, zachowane jest na poziomie fundamentów, jedynie narożnik północno-wschodni z ryzalitem od strony północnej pozwala stwierdzić, że pierwotnie budowla miała przynajmniej dwie kondygnacje i piwnice. Od strony dziedzińca opięta była arkadą krużganka (ryc. 7).

– Kondygnacja 1: ciąg pomieszczeń o nieokreślonych wymiarach ze względu na niezachowane mury obwodowe (ryc. 7). Od południa przylega do nich pomieszczenie o wymiarach 7,8×7,3 m⁸, ze sklepieniem krzyżowym wspartym na kolumnie granitowej, dostępne arkadą z dziedzińca. W północnej części skrzydła znajduje się wejście do pomieszczenia przylegającego od zachodu, o wymiarach 4,40×2,85 m, z posadzką ceglana (wykop B).

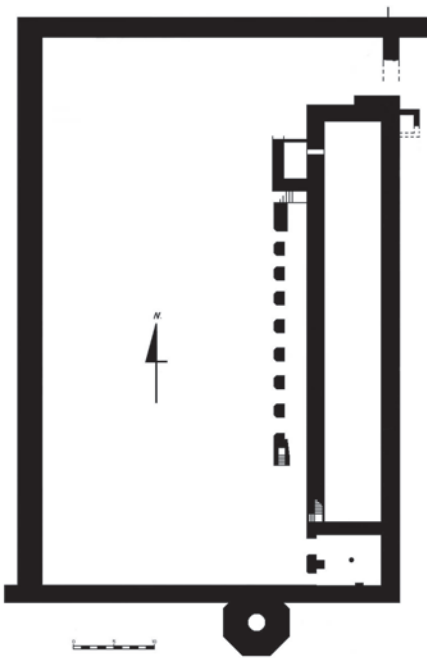
Ryc. 8. Przewmark, pow. Sztum. Zamek wysoki – plan kondygnacji przyziemia; faza I (rys. M. Żurek, R. Rybarczyk)

Fig. 8. Przewmark, Sztum district. High castle – basement floor plan; phase I (drawing by M. Żurek, R. Rybarczyk)

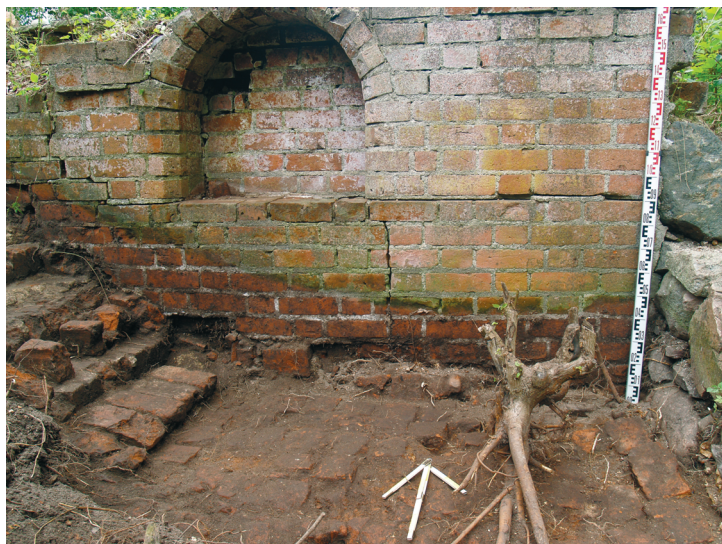
Ryc. 9. Przezmark, pow. Sztum. Zamek wysoki – północna klatka schodowa prowadząca do piwnic; widok od południa (fot. M. Żurek)

Fig. 9. Przezmark, Sztum district. High castle – northern staircase leading to the basements; view from the south (photo by M. Żurek)

Arkada krużganka wsparta jest na siedmiu profilowanych filarach ceglanych. Po obu jej stronach znajdują się klatki schodowe prowadzące do piwnic (od północy, ryc. 9) oraz do piwnic i na piętro (od południa). Dziedziniec wybrukowany jest średniej wielkości kamieniami – ślady bruku widoczne pośrodku dziedzińca.

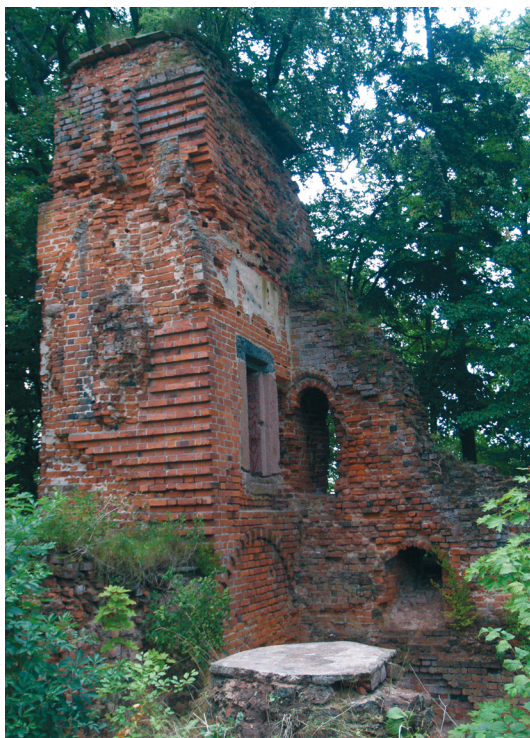
Ryc. 10. Przezmark, pow. Sztum. Zamek wysoki – piętro, północno-wschodni narożnik. Granitowy portal prowadzący do izdebki i przejście do wykusza ustępowego; widok od zachodu (fot. M. Żurek)

Fig. 10. Przezmark, Sztum district. High castle – first floor, north-eastern corner. Granite portal leading to the chamber and the passage to the wardrobe; view from the west (photo by M. Żurek)

– Kondygnacja 2: ciąg pomieszczeń o nieokreślonych wymiarach. Jedno, niewielkie, o wymiarach 2,97×1,10 m, wysokości 2,9 m, znajduje się w północno-wschodnim narożniku, w grubości ryzalitu. Ma ceglana posadzkę, kryte jest sklepieniem kolebkowym, doświetlone szczelinowym, rozglifionym okienkiem, dostępne przez granitowy portal (ryc. 12). We wschodniej ścianie izby znajduje się płytki nisza. Obok wejścia do pomieszczenia, we wschodnim murze obwodowym zamku, widnieje ceglane przejście o wysokości 1,88 m, szerokości 0,65 m, blokowane belką chowaną w grubości muru, prowadzące do wieży ustępowej (ryc. 10).

Obok, we wschodnim murze obwodowym, znajdowało się wejście do wykusza ustępowego (ryc. 10). Gniazda do wsuwania belki – blokady wejścia od strony wewnętrznej – świadczą, że hipotetyczny mur zewnętrzny nie istniał⁹. Pod wykuszem znajdował się ceglany, dość płytki zbiornik z wysoko posadowioną ceglana posadzką złożoną z przynajmniej czterech warstw cegieł, nieprzewiązany z murem obwodowym zamku (ryc. 13). Ustęp najprawdopodobniej był drewniany, na zewnętrznej elewacji wschodniego skrzydła zachował się zarys dwuspadowego dachu, w zasypisku brakuje śladów zniszczonych konstrukcji szachulcowych. Lokalizacja wejścia prowadzącego do latryny w murze obwodowym wschodniego skrzydła zamku w trakcie jego budowy wskazuje wyraźnie, że wykorzystywana była od początku funkcjonowania zamku. Liczny materiał zalegający w zbiorniku ustępowym, pochodzący z XVI–XVIII wieku (głównie ceramika kuchenna, kafle płytowe, fragmenty fajek jednorodnych, również szpunt i fragment zegara nitkowego) przy niewielkim udziale średniowiecznego (ceramika kuchenna i budowlana) sugeruje, że zbiornik był opróżniany¹⁰. Prawdopodobnie była to wówczas jedyna

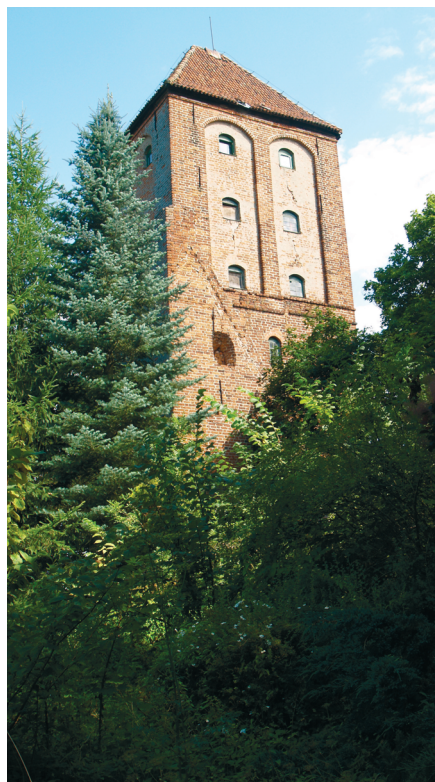
Ryc. 11. Przezmark, pow. Sztum. Zamek średni – północno-wschodnia wieża; widok od południowego zachodu (fot. M. Żurek)

Fig. 11. Przezmark, Sztum district. Middle castle – north-eastern tower; view from the south-west (photo by M. Żurek)

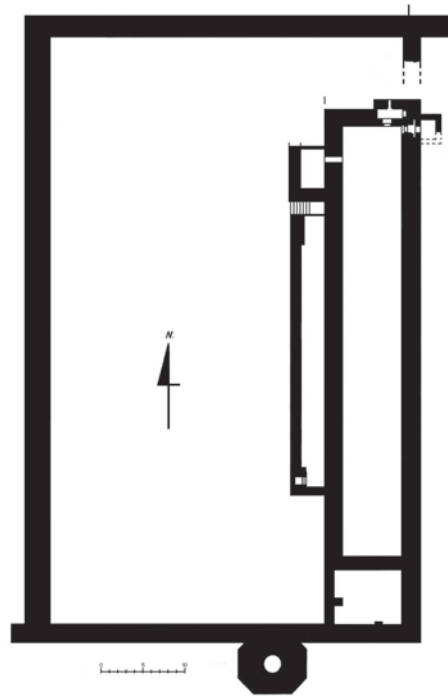
Ryc. 12. Przeworsk, pow. Sztum. Zamek wysoki – plan kondygnacji piętra; faza I (rys. M. Żurek, R. Rybarczyk)

Fig. 12. Przeworsk, Sztum district. High castle – storey plan; phase I (drawing by M. Żurek and R. Rybarczyk)

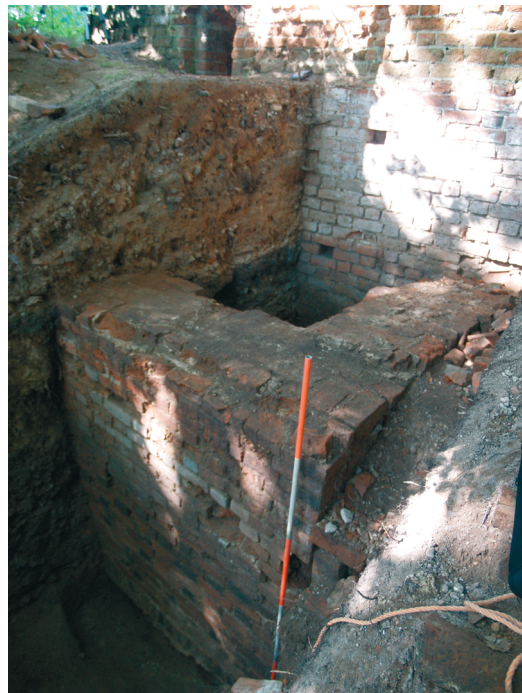
Ryc. 13. Przeworsk, pow. Sztum. Zamek wysoki, wykop A – ceglany zbiornik ustępowy; widok od północnego wschodu (fot. M. Żurek)

Fig. 13. Przeworsk, Sztum district. High castle, trench A – brick garderobe's tank; view from the north-east (photo by M. Żurek)

Wykop A założono przy północno-wschodnim narożniku zamku wysokiego, po jego zewnętrznej stronie, aby zweryfikować istnienie parchamu i muru zewnętrznego, widocznego niekiedy na publikowanych planach (Torbus 2010, s. 195). Odsłonięto duży fragment średniowiecznego ceglano-ceglanego zbiornika ustępowego, wykorzystywanego jeszcze w czasach nowożytnych.

¹⁰ Przy stopie fundamentowej zbiornika ustępowego, nad calcem, znaleziono brakteat krzyżacki z krzyżem, wstępnie określony jako XIV-, XV-wieczny. To znalezisko oraz fakt, że otwór wejściowy do wykusza ustępowego wykonano równocześnie z budową muru zamkowego mogą decydować o powiązaniu tej części zamku z najstarszą fazą użytkowania budowli.

¹³ W warstwach gruzu nad zbiornikiem ustępowym znaleziono monetę zidentyfikowaną jako szeląg toruński Augusta III z 1760 roku, co daje nam *terminus ante quem* likwidacji latryny w tym miejscu.

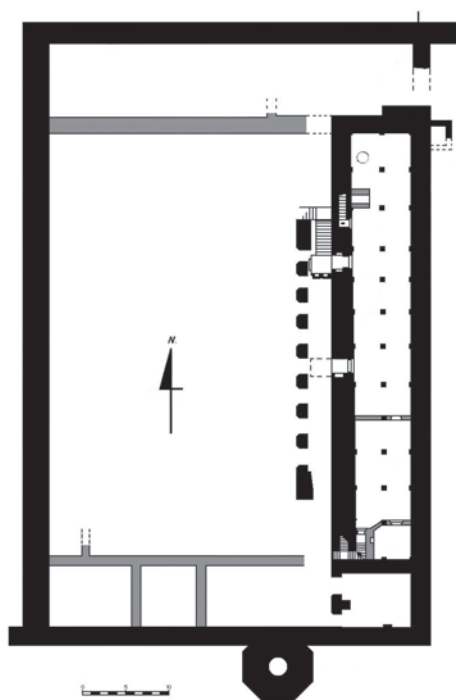
Ryc. 14. Przezmark, pow. Sztum. Zamek wysoki – plan; faza II (rys. M. Żurek, R. Rybarczyk)

Fig. 14. Przezmark, Sztum district. High castle – plan; phase II (drawing by M. Żurek, R. Rybarczyk)

Faza II użytkowania zamku, przypada na okres nowożytny (lata 1534–1603). Wówczas stał się on własnością prywatną, a potem siedzibą starostwa. W tym czasie rozbudowano zamek wysoki, najprawdopodobniej wzniesiono trzy skrzydła zamykające dziedziniec wewnętrzny; w konstrukcjach skrzydła północnego i południowego zastosowano cegłę nowożytną. Z pewnością wybudowano też przejazd nad suchą fosą, zsunięty z osi dziedzińca w kierunku zachodnim¹². W skrzydle wschodnim dokonano przebudowy piwnicy, dzieląc ją na mniejsze pomieszczenia (ryc. 14) oraz wyremontowano pomieszczenia na górnych kondygnacjach. Zachowały się także informacje o wykonaniu stolarki okiennej (Wünsch 1935, s. 34–35).
