JACEK WYSOCKI, RAFAŁ SOLECKI, PIOTR SZKIŁADŹ

Otoczenie zamku w Pasłęku w świetle badań archeologicznych

The surroundings of the castle in Pasłęk in the light of archaeological excavations

Zarys treści. Artykuł prezentuje wyniki badań archeologicznych przeprowadzonych na terenie przyległym od zachodu do zamku krzyżackiego w Pasłęku. Miały one na celu weryfikację anomalii zaobserwowanej podczas prospekcji z wykorzystaniem metod nieinwazyjnych, pierwotnie interpretowanej jako pozostałość murowanej struktury łączącej zamek z pobliskim kościołem, a także rozpoznanie charakteru nawarstwień kulturowych.

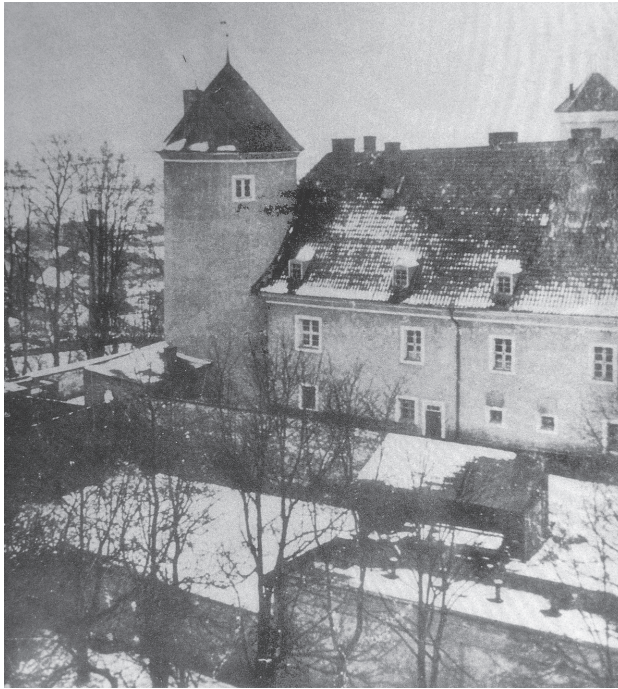
Ryc. 5. Zamek w Pasłęku. Widok od strony zachodniej. U dołu mur z dostawionym do niego budynkiem; między nim a zamkiem kolejne dwa budynki ustawione równolegle do zachodniej ściany zamku. Przy wieży czwarty budynek zamykający przejście w kierunku północnym. W lewym, dolnym rogu widoczny niewielki plac, którego poziom znajduje się niżej niż plac w części prawej zdjęcia. Skalę zagłębienia obrazuje wysokość muru miejskiego na odcinku węgłbnika. Okres międzywojenny (wg Hinz 2001, s. 93)

Fig. 5. Castle in Pasłęk. View from the west. At the bottom the wall with a building attached to it; between it and the castle another two buildings parallel to the western wall of the castle. At the tower the fourth building closing the passage towards the north. In the lower left corner visible a small square, which level is lower than the square in the right part of the photo. The scale of the depression is illustrated by the height of the town wall on the section of the green. The interwar period (after Hinz 2001, p. 93)

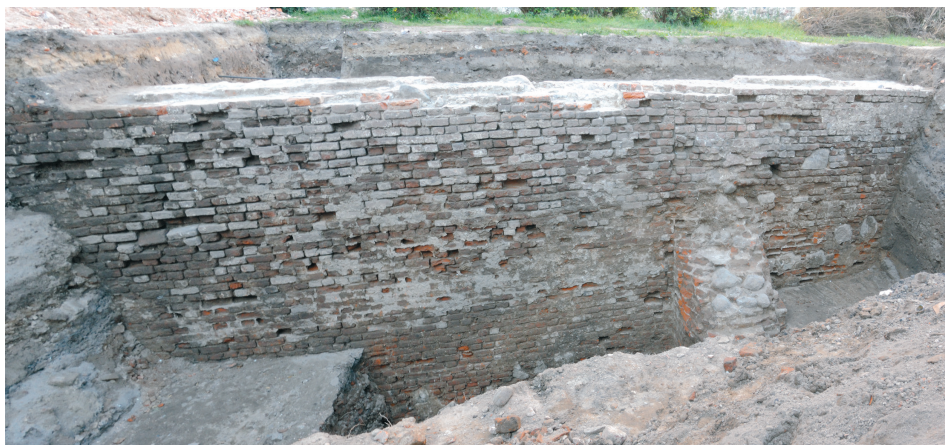
Ryc. 7. Zamek w Pasłęku. Widok zachodniego lica muru (fot. R. Solecki)

Fig. 7. Castle in Pasłęku. View of the western face of the wall (photo by R. Solecki)

Wspomniany wyżej mur wzniesiono w technice *opus emplectum*, a lico ceglane wykonano w nie zawsze regularnym wątku kowadełkowym (ryc. 7, 8; Kajzer 1984, s. 108–109). Nieregularność wynikała z wykorzystania oprócz nowych cegieł, także rozbiórkowych, czasami fragmentarycznie zachowanych⁷. Na badanym obszarze mur miał orientację zbliżoną do osi północ–południe. Jego uchwycona wysokość wynosiła około 5,15 m. Stopa fundamentowa, podobnie jak dno fosy, nie została osiągnięta. Szerokość muru przy koronie miała około 1,25 m, około 2,20 m poniżej – już około 1,75 m. Lico zachodnie tworzyło jednorodną powierzchnię, w górnej części wykonaną tylko z cegieł, w dolnej z widocznymi kamieniami (kamienie nie były widoczne w pasie szerokości 3,5 m, licząc od zachowanej korony). Lico od strony wschodniej było niejednorodne: pierwsze 1,10 m tworzyło jedną powierzchnię, poniżej znajdowały się kolejne nieregularne odsadzki zwiększające grubość muru. W południowej części wykopu, w zachodnim licu muru, widniała silnie zniszczona przypora. Tuż przy jej północnym przewiązaniu z murem stwierdzono szew sugerujący, że część muru była naprawiana. Naprawę wykonano z tego samego surowca i w tej samej technice. Różnicą było występowanie kamieni w licu muru, nie tylko w dolnej partii, ale także tuż poniżej korony.

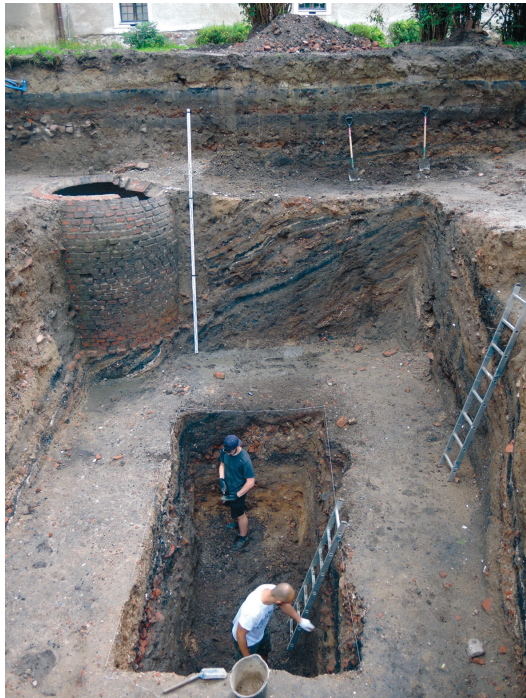
Ryc. 10. Zamek w Pasłęku. Widok wykopu 1 w kierunku wschodnim z widocznymi warstwami zasypiskowymi fosy i nowożytną studzienką drenarską (fot. R. Solecki)

Fig. 10. Castle in Pasłęk. View of the trench 1 towards the east with visible moat backfill layers and a post-medieval drainage sump (photo by R. Solecki)

Jak wyżej wspomniano, fosa została zasypana prawdopodobnie w 2. połowie XIX wieku. Na ten okres należy datować sekwencję warstw w wykopie 1 i w zachodniej części wykopu 2 (ryc. 10). Pochodzą one zapewne z ówczesnej przebudowy starego miasta, o czym świadczy ich zawartość – cegły, dachówki, kafle piecowe wraz z dużą ilością popiołów. Wydobyto z nich także większość materiałów źródłowych. Na wspomniany okres należy również datować fragment muru, którym zamknięto północny wylot fosy, na odcinku między starym budynkiem Szkoły Łacińskiej a północno-zachodnią wieżą zamku. Po zasypaniu fosy obszar bezpośrednio na zachód od zamku został zajęty na potrzeby funkcjonującego w nim sądu i więzienia. Na działce tej wzniesiono zespół budynków, które są widoczne na XX-wiecznych zdjęciach – z okresu międzywojennego (ryc. 4, 5).

Po zasypaniu fosy woda opadowa, która dotychczas była do niej odprowadzana, zaczęła gromadzić się w obrębie jej zasypiska. Zapewne, by uregulować zachwianą równowagę, zbudowano system drenów, którego elementem jest wspomniana wyżej, zwieńczona otwartą kopułką studzienka⁸ (ryc. 10, 11). Jej dno wysypano piaskiem z bardzo dużą ilością żwiru o miąższości około 0,5 m, który stanowił warstwę przesiąkliwą. Do studzienki, od strony północno-wschodniej, prowadziła ceramiczna rura (o średnicy wewnętrznej 12 cm), pełniąca funkcję drenu, który zbierał wodę spod ścian zamku i odprowadzał do studzienki. Studzienka, podobnie jak zamek, uległa zniszczeniu pod koniec wojny.

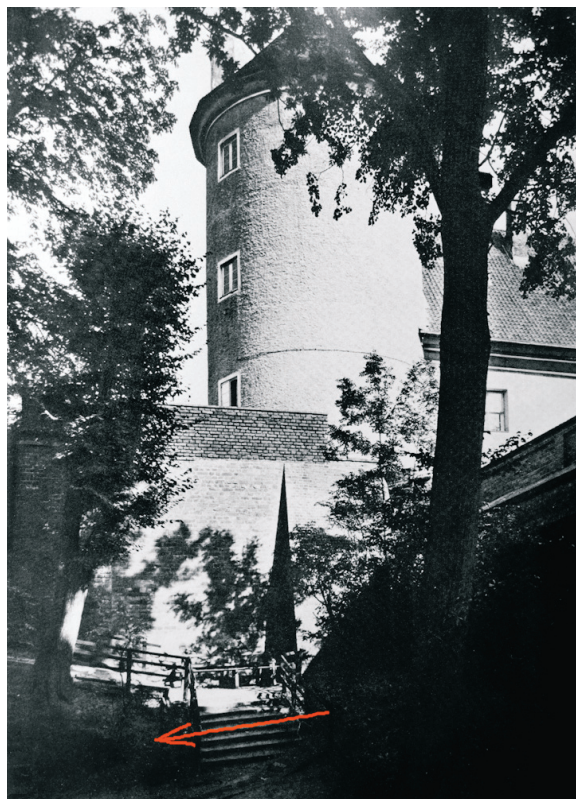
Ryc. 12. Zamek w Pasłęku. Widok od zachodu, od strony promenady otaczającej mury miejskie. Na pierwszym planie ścieżka, pod nią odsłonięty łęk z fundamentu muru (zaznaczony czerwoną strzałką) (wg Helwig 1987)

Fig. 12. Castle in Pasłęk. View from the west, from the side of the promenade surrounding the town walls. In the foreground a path, underneath unearthened arch of the wall's foundation (marked with a red arrow) (after Helwig 1987)

wewnętrznej stronie, potencjalnie naruszając jego konstrukcję. Wynikiem tego może być bardzo zła kondycja muru poniżej budynku starej Szkoły Łacińskiej. Zatrzymywana przez młodszy chronologicznie mur woda zaczyna się spiętrzać i wsiąkać w starsze, bardziej nasiąkliwe cegły i zaprawy. W ten sposób zaczynają one ulegać szybkiej degradacji i potencjalnie grożą destrukcją obiektu. Konieczne jest wykonanie specjalistycznej analizy stanu zachowania oraz statyki murów miejskich, gdyż nawet pobieżna analiza sugeruje, że są one w złym stanie i wymagają szybkiej interwencji. Na długich odcinkach tego muru widoczne są spękania i odspojenia fragmentów naprawianych od starszych struktur. O tym, że nie są to jedynie płytkie odkruszenia niech świadczy fakt, że bezpośrednio przed rozpoczęciem badań archeologicznych fragment muru miejskiego przy budynku dawnej Szkoły Łacińskiej uległ zawaleniu, co skutkowało zamknięciem

promenady otaczającej stare miasto. Prawdopodobnie jest to właśnie wynikiem rozmiękczenia fundamentów i kurtyn murów przez wodę z fosy, szukającą odpływu w kierunku północnej skarpy wzgórza zamkowego.
