Muzeum Zamkowe w Malborku
b.wasik@malbork.zamek.pl

Bogusz Wasik

ZAMEK KAPITULNY W KWIDZYNIE W ŚREDNIOWIECZU.
ARCHITEKTURA I TECHNIKA BUDOWY W ŚWIETLE BADAŃ
ARCHEOLOGICZNO-ARCHITEKTONICZNYCH

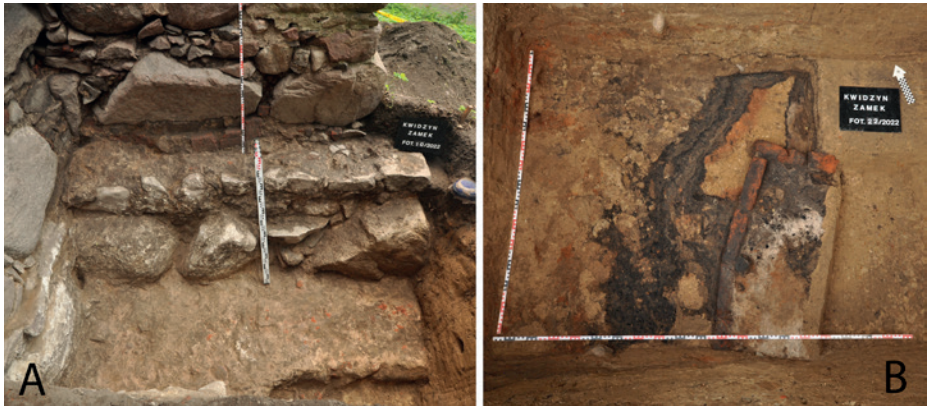
Ryc. 11. Wykop nr 3: A – widok od północy na fundament wieży południowo-zachodniej (u dołu szeroka ława fundamentowa zajmująca całe dno wykopu), B – nawarstwienia oraz palenisko sprzed budowy zamku, przecięte (po prawej) przez wykop fundamentowy zamku (fot. B. Wasik)

Fig. 11. Trench No. 3: A – view from the north of the foundation of the south-west tower (at the bottom, a wide footing covering the entire trench), B – layers and hearth before the construction of the castle, cut (on the right) by the castle foundation ditch (photo by B. Wasik)

Fundamenty zamku wzniesiono z kamieni polnych w układzie warstwowym. W wykopie nr 3 rozpoznano, jak wspomniano, fundament wieży południowo-zachodniej (ryc. 10, 11: A). Miała ona rozbudowany układ odsadzek fundamentowych. Pierwsza od góry, starannie wyrównana, posiadała koronę o szerokości około 42–48 cm (ok. 25,14–25,30 m n.p.m.). Poniżej ułożona była warstwa dużych eratyków wysuniętych na dalsze 30 cm i tworzących nieregularną podstawę pierwszej odsadzki. Całość miała w przybliżeniu 0,85 m wysokości. Pod nimi (ok. 24,3–24,4 m n.p.m.) osiągnięto koronę dużej odsadzki fundamentowej, zajmującej całe dno wykopu nr 3, co wymusiło konieczność

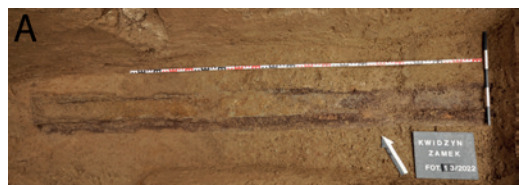
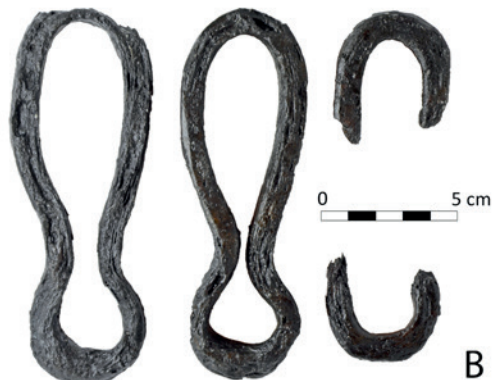
Ryc. 12. Wykop nr 1: A – drewniane „koryto” zalegające w nasypie budowlanym, B – żelazne ogniwa znalezione w kontekście „koryta” (fot. B. Wasik)

Fig. 12. Trench No. 1: A – wooden “trough” lying in the construction embankment, B – iron links found in the context of the “trough” (photo by B. Wasik)
