*Muzeum Archeologiczne w Biskupinie*  
*j.kopiasz@biskupin.pl*

*Jarosław Kopiasz*

ALTERNATYWNA INTERPRETACJA WAŁÓW OSIEDLA  
OBRONNEGO KULTURY ŁUŻYCKIEJ W BISKUPINIE  
W ŚWIELE ANALIZ MATERIAŁÓW ŹRÓDŁOWYCH  
I EKSPERTYZ

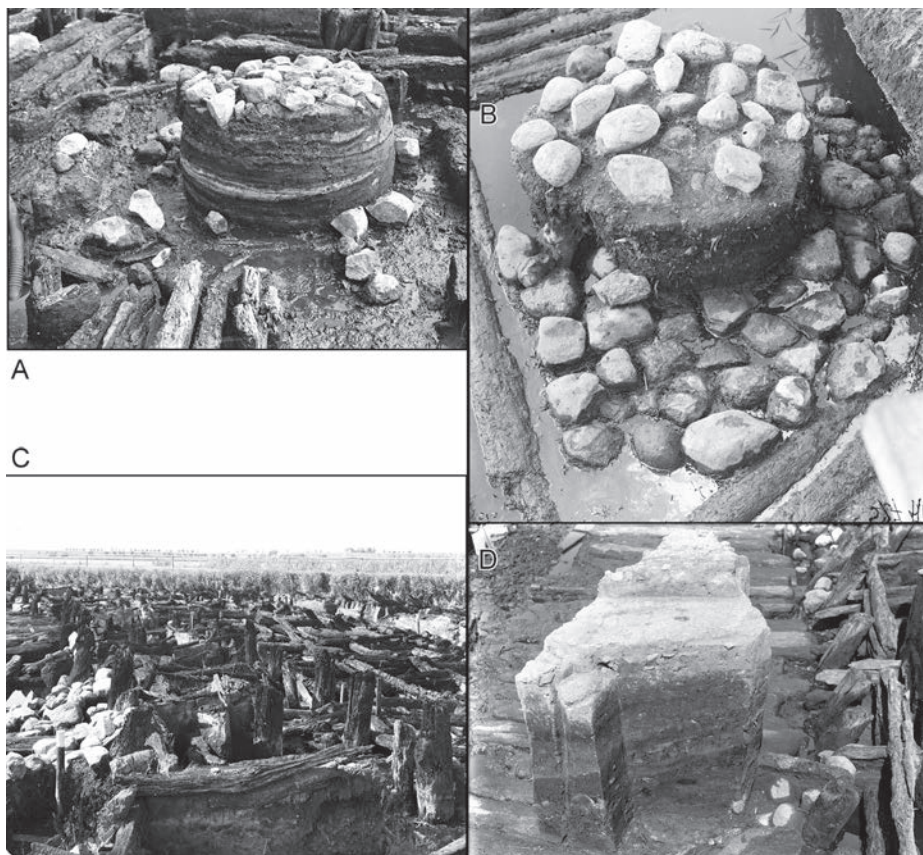
Ryc. 7. Biskupin, pow. żniński, stan. 4. A, B – warstwy aluwialne między paleniskami budynków z fazy starszej i młodszej osiedla w rzędzie I zabudowy; C – północno-wschodnia część stanowiska, w centrum spalone relikty wału W3, po prawej wał W2, widok od południowego wschodu; D – północno-wschodnia część osiedla (około 30 m na północ od profilu III) – świadek profilowy przy wewnętrznym licu wału W3 (Archiwum MAB)

Fig. 7. Biskupin, Żnin district, site 4. A, B – alluvial layers between the hearths of buildings from the older and younger stage of the settlement in row I of buildings; C – north-eastern part of the site, in the center burned remains of rampart W3, on the right rampart W2, view from the south-east; D – north-eastern part of the settlement (about 30 m north of profile III) – profile at the inner face of rampart W3 (MAB Archives)

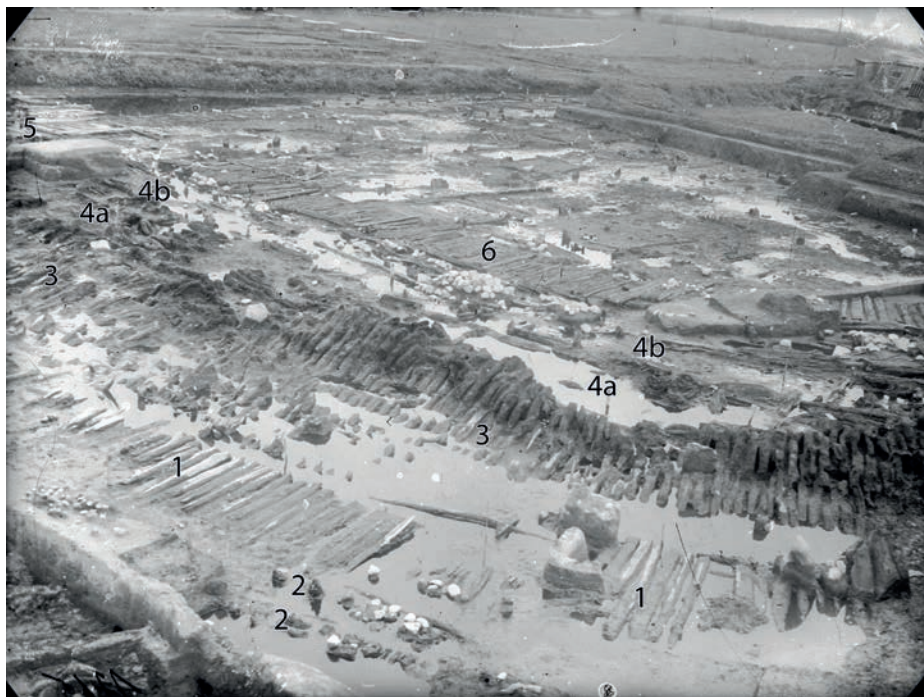
Ryc. 8. Biskupin, pow. żniński, stan. 4. Widok od południa na południowo-zachodnią część osiedla. 1 – „droga dojazdowa” (wg Rajewski 1950); 2 – palisada; 3 – falochron; 4a, 4b – wał W2, W3; 5 – brama; 6 – ulica okrężna osiedla z fazy młodszej (Archiwum MAB)

Fig. 8. Biskupin, Żnin district, site 4. View from the south of the southwestern part of the settlement. 1 – “access road” (according to Rajewski 1950); 2 – palisade; 3 – breakwater; 4a, 4b – rampart W2, W3; 5 – gate; 6 – ring street of the settlement from the younger stage (MAB Archives)

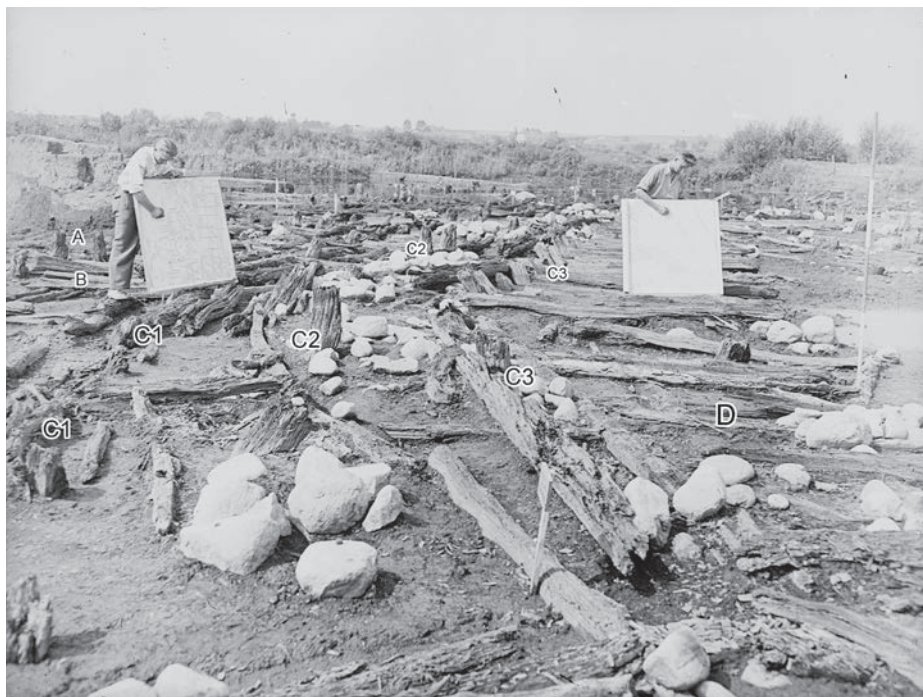
Ryc. 9. Biskupin, stan. 4. Południowa część osiedla. A – wał W2; B – fragment ulicy okrężnej starszej fazy osiedla i relikty wzniesionego nad nim wału W3; C1 – słupy przy wewnętrznym licu wału W3; C2 – słupy i przyzmy kamieni przy wewnętrznym licu dobudowanej do wału W3 struktury – wału W3a; C3 – słupy przy wewnętrznym licu dobudowanej do wału W3a struktury – wału W3b; D – fragment ulicy okrężnej młodszej fazy osiedla (Archiwum MAB, oprac. J. Kopiasz)

Fig. 9. Biskupin, Żnin district, site 4. Southern part of the settlement. A – rampart W2; B – fragment of the ring street of the older stage of the settlement and remains of the rampart W3 built above it; C1 – posts at the inner face of rampart W3; C2 – posts and piles of stones at the inner face of the structure added to rampart W3a; C3 – posts at the inner face of the structure added to rampart W3a – rampart W3b; D – fragment of the ring street of the younger stage of the settlement (MAB Archives, acc. J. Kopiasz)

wo-zachodniej części osiedla (ryc. 9), gdzie wał W3 został dwukrotnie poddany rozbudowie. Ślady przebudowy tej struktury można dostrzec również w innych częściach osiedla (ryc. 3, 12). Prace te polegały na dostawianiu dodatkowego pasa skrzyń do ściany istniejącego wału od strony wnętrza osiedla i wiązały się m.in. ze stawianiem słupów wspierających dostawiony odcinek wału (W3a, W3b; ryc. 9) jedynie od wnętrza osiedla. Po przeciwnej stronie stabilizację dobudowanego pasa skrzyń zapewniał wał W3, a w przypadku dostawienia drugiego odcinka skrzyń – wał W3a.

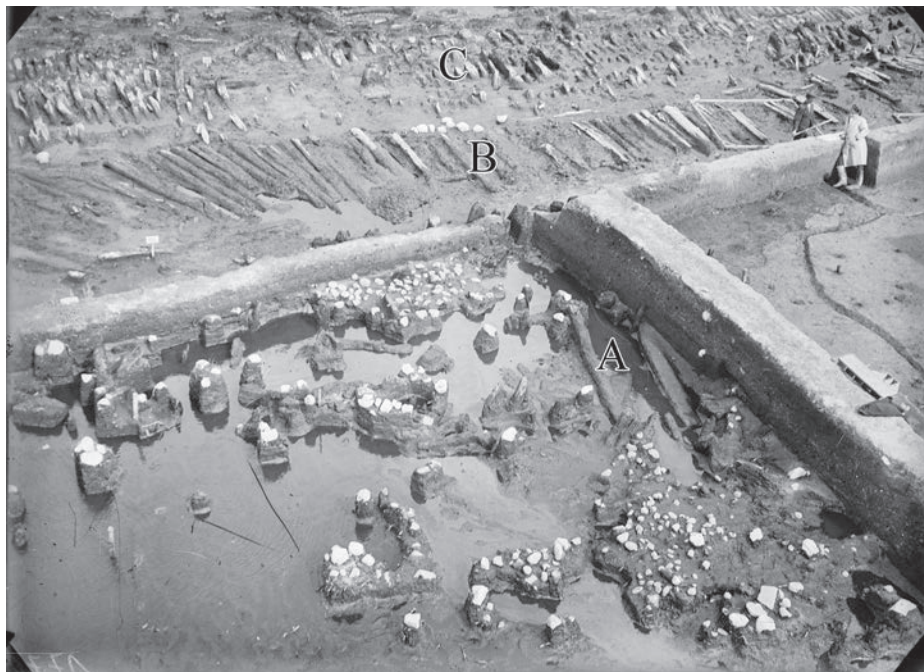
Ryc. 10. Biskupin, pow. żniński, stan. 4. Struktury zewnętrzne (wg Rajewski 1950) w południowo-zachodniej części osiedla. A – „most”; B – „droga dojazdowa”; C – falochron (Archiwum MAB)

Fig. 10. Biskupin, Żnin district, site 4. External structures (according to Rajewski 1950) in the south-western part of the settlement. A – “bridge”; B – “access road”; C – breakwater (MAB Archives)

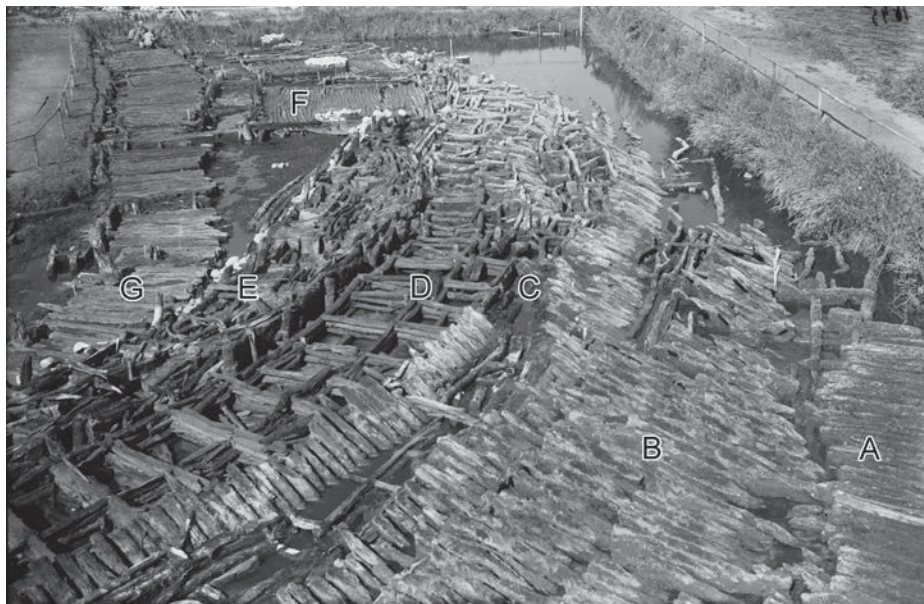
Ryc. 11. Biskupin, pow. żniński, stan. 4. Północna część stanowiska. A – „pomost” (zewnętrzna droga okrężna); B – falochron; C–E – wały: C – W1, D – W2, E – W3; F – rząd I zabudowy; G – ulica okrężna (Archiwum MAB)

Fig. 11. Biskupin, Żnin district, site 4. Northern part of the site. A – “gangplank” (outer ring road); B – breakwater, C–E – ramparts: C – W1, D – W2, E – W3; F – row I of buildings; G – ring street (MAB Archives)

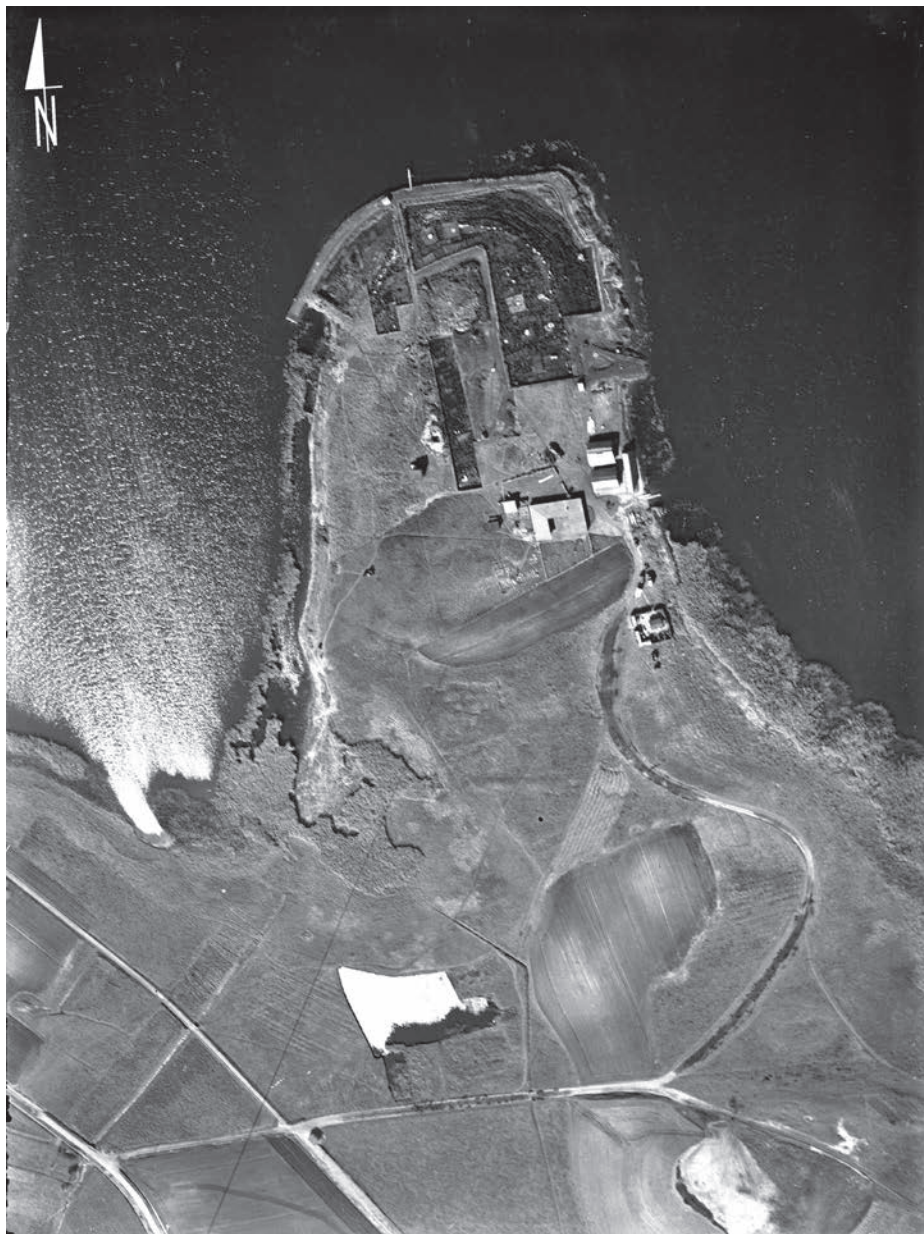
Ryc. 12. Biskupin, pow. żniński, stan. 4. Zdjęcie lotnicze obszaru badań z 1937 roku (Archiwum MAB)

Fig. 12. Biskupin, Żnin district, site 4. Aerial photo of the research area from 1937 (MAB Archives)

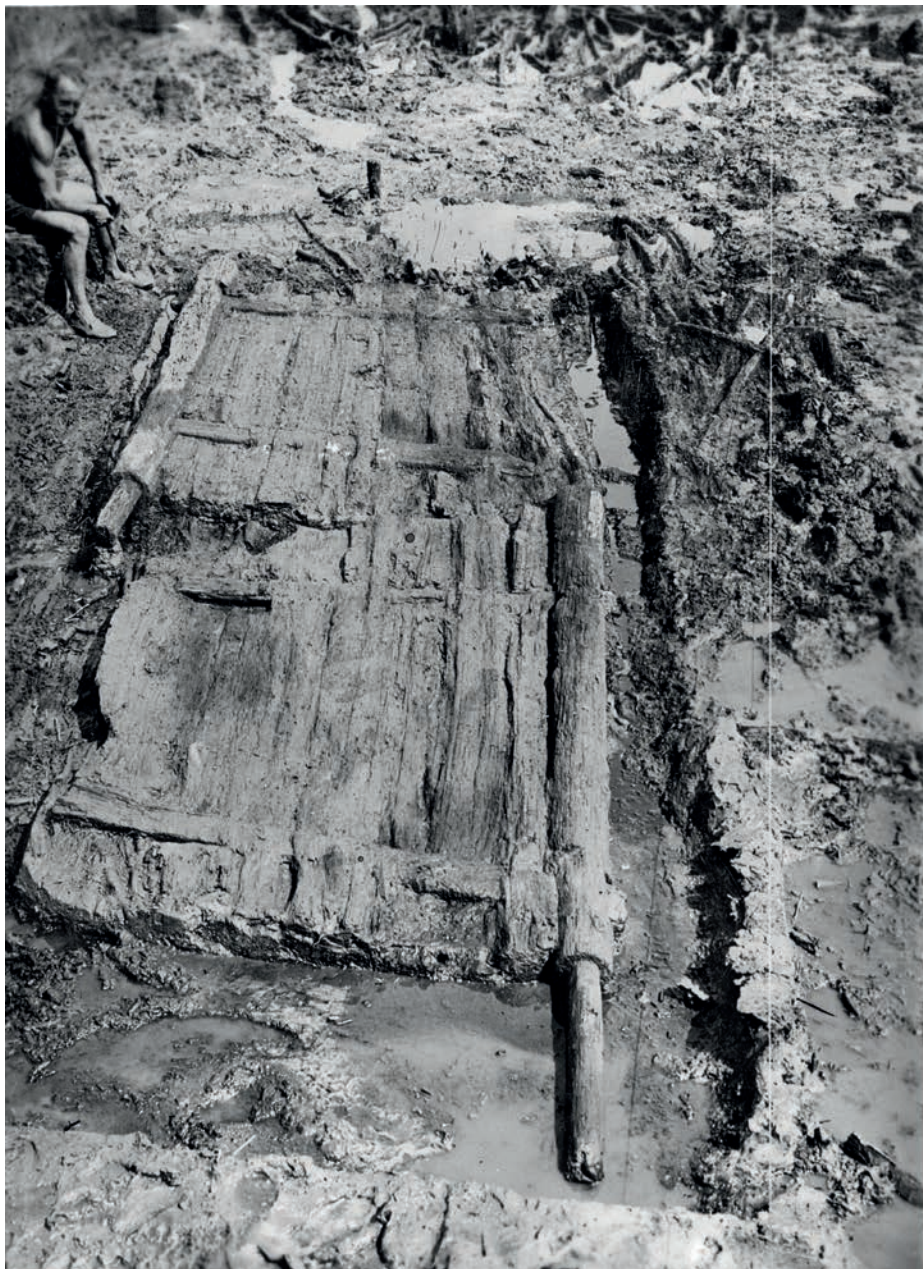
Ryc. 14. Biskupin, pow. żniński, stan. 4. Wrota odkryte nieopodal przejazdu bramnego (Archiwum MAB)

Fig. 14. Biskupin, Żnin district, site 4. The gateway wings discovered near the gateway (MAB Archives)

W dokonanej reinterpretacji bramy A. Mierzwiński podaje w wątpliwość możliwość osadzenia w niej odkrytych wrót (ryc. 14) (Rajewski 1950, ryc. 22–24; Żurowski 1950, ryc. 28) ze względu na zbyt małą ich szerokość oraz brak otworów służących do osadzenia biegunów wrót w bierwionach tworzących wymoszczenie „drogi dojazdowej” (ryc. 13). W jego interpretacji „wrota potrzebowały przy tym większej szerokości niż 3,5 m, gdyż poziome bierwiona osadzone w słupach osiowych skrzydeł wystawały na 10–15 cm z drugiej strony. Daje to w sumie rozstaw 3,7–3,8 m” (Mierzwiński 2000, s. 143). Tym samym podważa on ustalenia Z. Rajewskiego, według którego szerokość wrót wynosiła maksymalnie 3,50 m (Rajewski 1950, s. 254). Przywołana przez A. Mierzwińskiego szerokość przejazdu (2,62–2,98 m) odnosi się do mini-
