Gotyckie malowidła ściennie  
w kościele Świętych Apostołów  
Piotra i Pawła w Morągu  
Historia odkrycia  
i problematyka konserwatorska

**Gothic Wall Paintings in the Church of Saints Apostles Peter and Paul in Morąg. The History of Discovery and Conservation Issues**

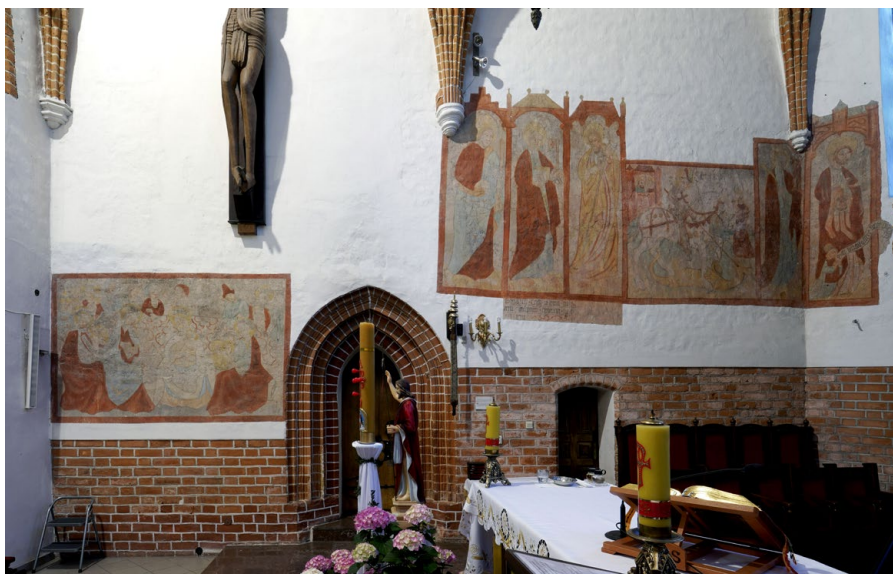
2. Morąg, kościół św. Apostołów Piotra i Pawła. Prezbiterium, malowidła ścienna na ścianie północnej. Fot. J. Raczkowski

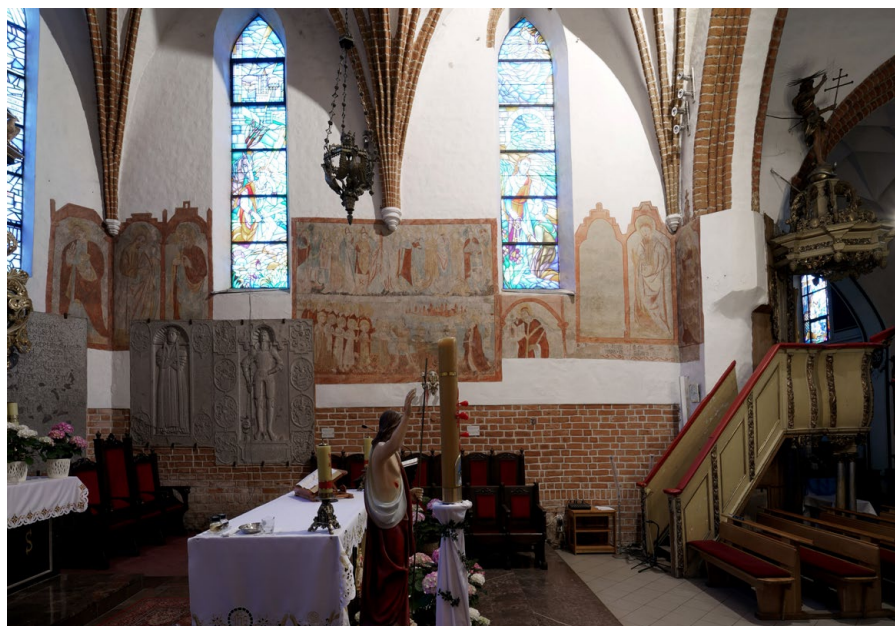
3. Morąg, kościół św. Apostołów Piotra i Pawła. Prezbiterium, malowidła ścienne na ścianie południowej. Fot. J. Raczkowski

W 1945 roku, podczas obrony miasta przed atakiem wojsk sowieckich, kościół w Morągu został dość mocno zniszczony, ale prezbiterium w dużej części przetrwało nienaruszone, poza południową ścianą, uszkodzoną przez wybuch pocisku<sup>26</sup>. Po wojnie świątynia przeszła w ręce katolików. Ówczesny proboszcz, franciszkanin o. Emanuel Muzyka, w 1946 roku przeprowadził prace remontowe. Założono wtedy między innymi podtynkową instalację elektryczną<sup>27</sup>, co okazało się niefortunne w skutkach, gdyż przewody przeciągnięto zbyt blisko gotyckich polichromii. W tych okolicznościach Ministerstwo Kultury i Sztuki zleciło przeprowadzenie w 1948 roku pełnej konserwacji malowideł<sup>28</sup>. Prace te wykonano od sierpnia do grudnia pod kierunkiem Karola Dąbrowskiego<sup>29</sup>. Odkryto wtedy pozostałe malowidła w prezbiterium (52 m<sup>2</sup>, nie wliczając w to polichromowanych żeber, tęczy, portalu i kruchty) oraz poddano je konserwacji, a także – pierwszej próbie rozpoznania.

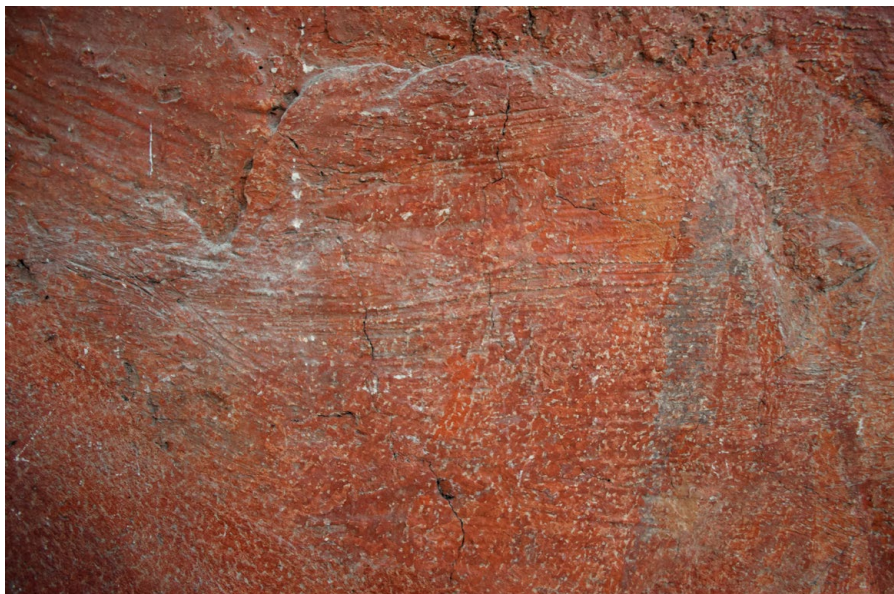
4. Morąg, kościół św. Apostołów Piotra i Pawła. Prezbiterium, malowidła ścienne. Fot. J. Małek  
a, b – fragment ściany północnej; *Wielka Rodzina Marii* (detal), widoczne ślady punktowania

Określenie stanu zachowania polichromii w kościele św. Apostołów Piotra i Pawła w Morągu rozpocząłem od analizy wizualnej w świetle widzialnym rozproszonym i skośnym. Ingerencje konserwatorskie są bardzo widoczne niemal w każdej scenie; na pierwszy rzut oka rozpoznawalne są uzupełnienia wykonane punktowaniem bądź kreską. Płaszczyzny te w niektórych partiach są bardzo rozległe – na przykład w przedstawieniu *Wielkiej Rodziny Marii*, gdzie wygląd całych szat jest wynikiem reintegracji warstwy malarzkiej (tzw. punktowanie) (il. 4: a–b). Wszystkie obramienia architektoniczne w obecnym kształcie również są wynikiem prac restauratorskich, wyraźnie widoczne są w tych partiach liczne punktowania.

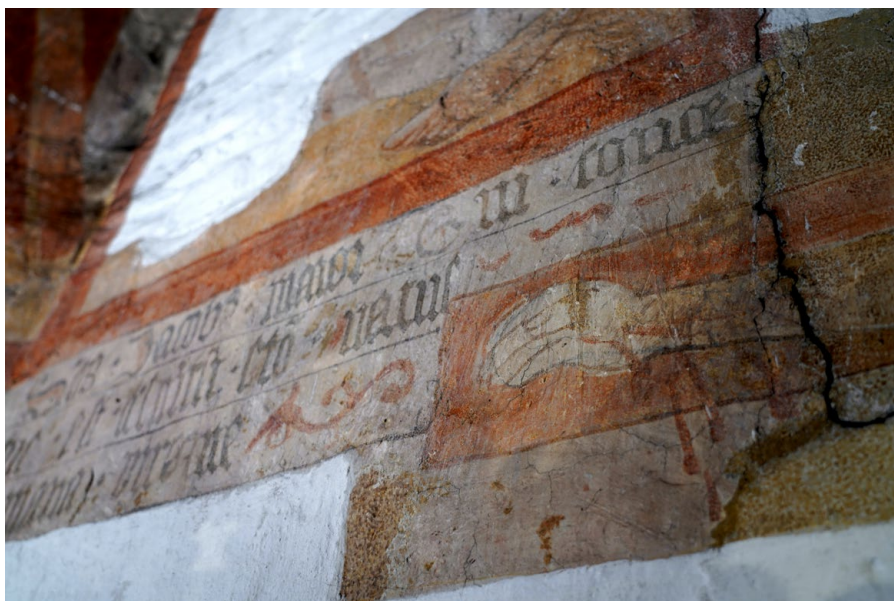
5. Morąg, kościół św. Apostołów Piotra i Pawła. Prezbiterium, fragment ściany wschodniej: relikw grupy Ukrzyżowania i pas inskrypcyjny, widoczne ślady pęknięcia ściany. Fot. J. Małek

W najgorszym stanie są malowidła na ścianach wschodnich zamknięcia prezbiterium. Z powodu ich położenia za głównym barokowym ołtarzem zalega na nich duża ilość kurzu i pajęczyn. Na tych ścianach malowidła sprawiają wrażenie bardziej wyblakłych. Ponadto z lewej strony prawego okna doszło do pęknięcia ściany, przez co rozwarstwieniu uległa – już słabo zachowana – kompozycja z Ukrzyżowaniem (il. 5). Inne pęknięcie, spowodowane zapewne niefachowym wprowadzeniem podtynkowej instalacji elektrycznej, znajduje się w lewym górnym rogu sceny religijno-historycznej w kompozycji dwustrefowej.

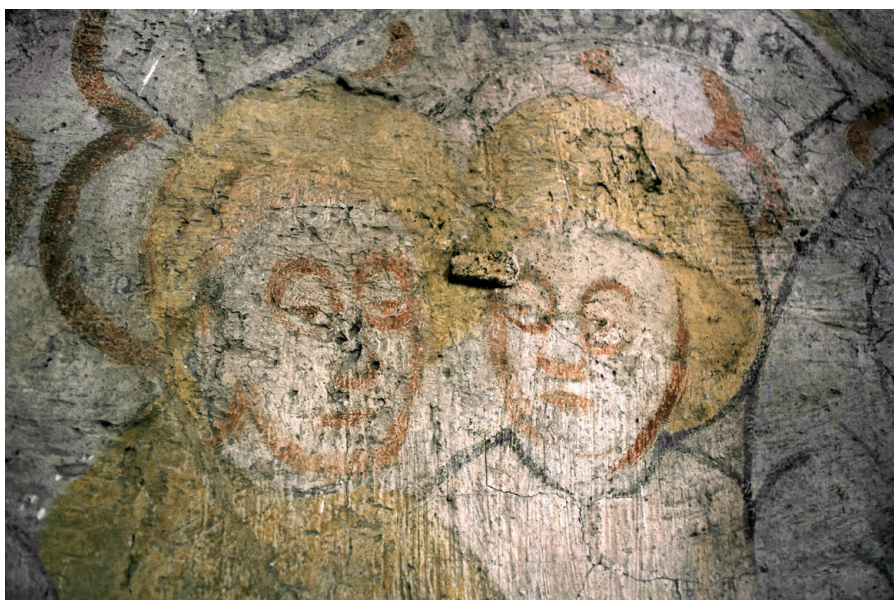
6. Morąg, kościół św. Apostołów Piotra i Pawła. Prezbiterium, fragment ściany północnej: malowidło *Wielka Rodzina Marii* (detal), widoczne ślady uszkodzenia mechanicznego przez gwoździe. Fot. J. Małek

Miejscami malowidła wykazują poważne uszkodzenia mechaniczne. W górnej części kompozycji ze św. Tomaszem znajduje się dziura, najprawdopodobniej po wkręcie bądź haczyku. W scenie z *Wielką Rodziną Marii* między głowami św. Jana Ewangelisty i św. Jakuba Starszego znajduje się metalowy przedmiot, który przez konserwatorów pokryty został warstwą malarską (il. 6). W tej samej scenie, na środku po prawej jest wbity gwoździec. W kompozycji ze św. Bartłomiejem, w dolnej części postaci adoranta widnieje sporej wielkości dziura, również najprawdopodobniej po metalowym haku bądź gwoździu. W prawie każdej kompozycji zauważalne są drobne odpryski warstwy malarskiej, będące najprawdopodobniej skutkiem niefachowego czyszczenia malowideł.

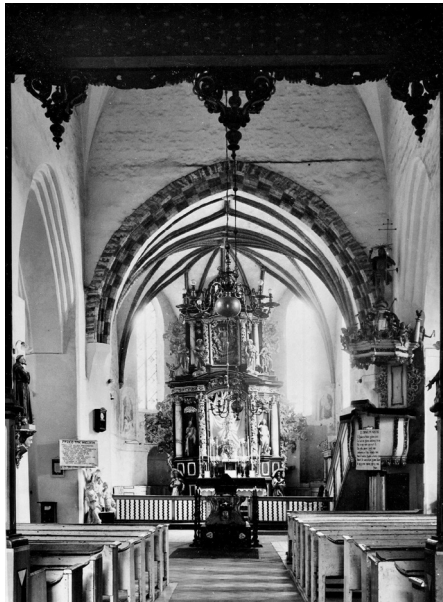
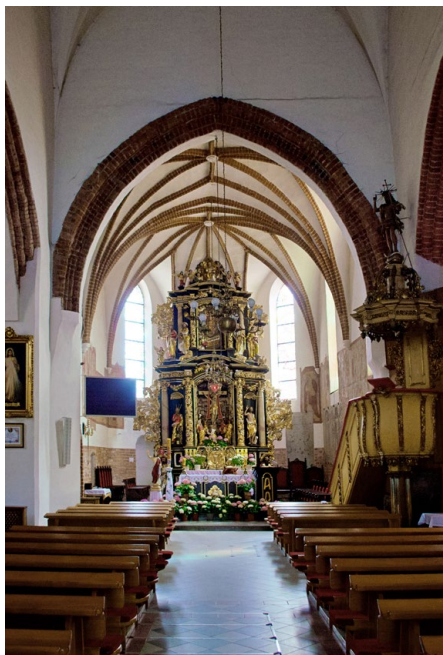
10. Morąg, kościół św. Apostołów Piotra i Pawła. Widok ku wschodowi  
 a – stan w 1954 r., widoczna polichromia cegieł łuku tęczowego, fot. Tadeusz Chrzanowski (a), źródło: OneBid, [https://img1.one.bid/img/1800/349683\\_1b.jpg?1640007168](https://img1.one.bid/img/1800/349683_1b.jpg?1640007168) [dostęp: 30.10.2024 r.], b – stan w 2023 r. (brak warstwy malarskiej), fot. J. Małek

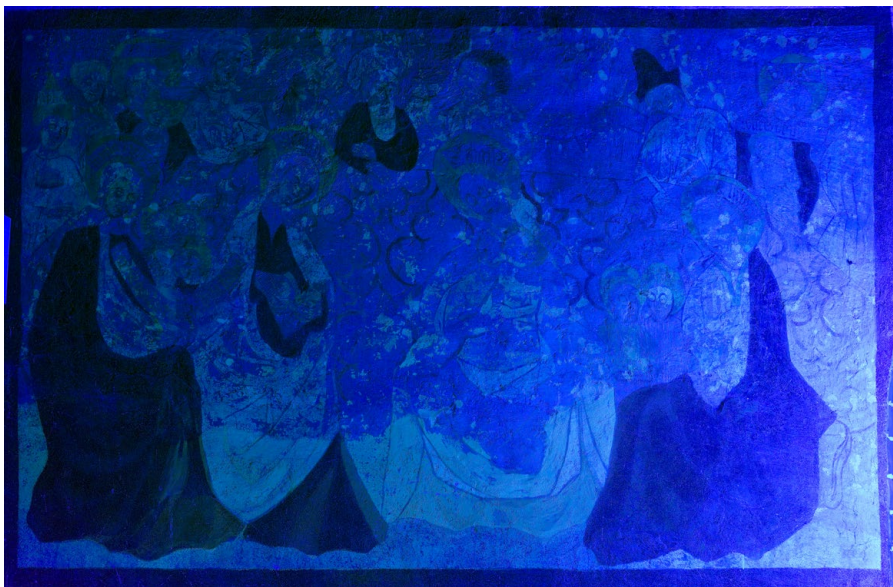
11. Morąg, kościół św. Apostołów Piotra i Pawła. Prezbiterium, fragment ściany północnej, malowidło *Wielka Rodzina Marii* (detal), obraz fluorescencji wzbudzonej UV  
a – fot. J. Raczkowski, b – fot. J. Małek

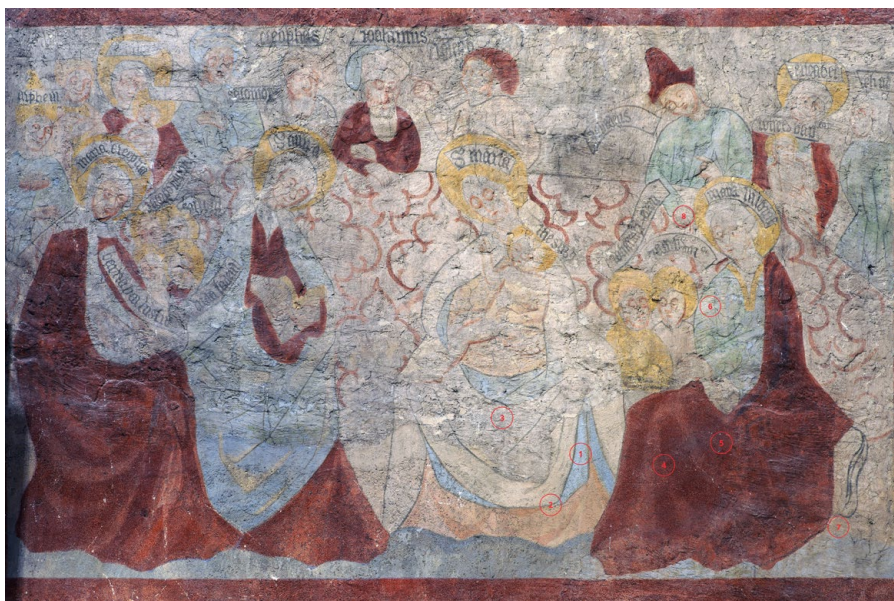
12. Morąg, kościół św. Apostołów Piotra i Pawła. Prezbiterium, fragment ściany północnej, malowidło *Wielka Rodzina Marii*, miejsca wykonania pomiarów ręcznym spektrometrem XRF.  
Fot. J. Raczkowski

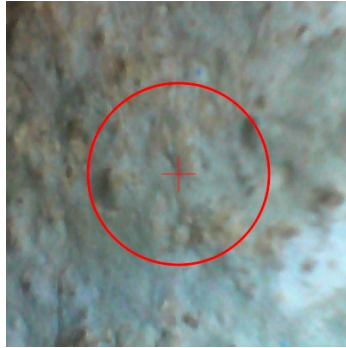
13. Morąg, kościół św. Apostołów Piotra i Pawła. Prezbiterium, fragment ściany północnej, malowidło *Wielka Rodzina Marii*. Wyk. J. Raczkowski  
a – pomiar 1, b – widmo XRF

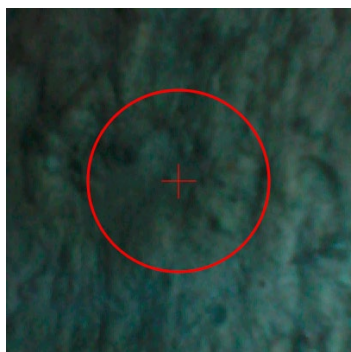
14. Morąg, kościół św. Apostołów Piotra i Pawła. Prezbiterium, fragment ściany północnej, malowidło *Wielka Rodzina Marii*. Wyk. J. Raczkowski  
a – pomiar 2, b – widmo XRF

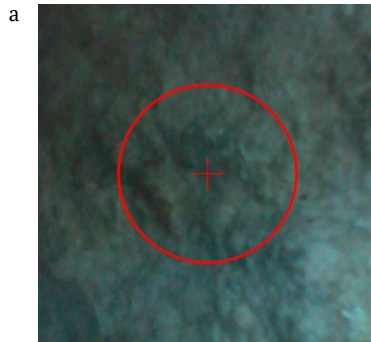
15. Morąg, kościół św. Apostołów Piotra i Pawła. Prezbiterium, fragment ściany północnej, malowidło *Wielka Rodzina Marii*. Wyk. J. Raczkowski  
a – pomiar 3, b – widmo XRF

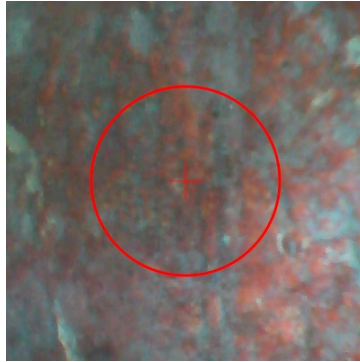
17. Morąg, kościół św. Apostołów Piotra i Pawła. Prezbiterium, fragment ściany północnej, malowidło *Wielka Rodzina Marii*. Wyk. J. Raczkowski  
a – pomiar 5, b – widmo XRF

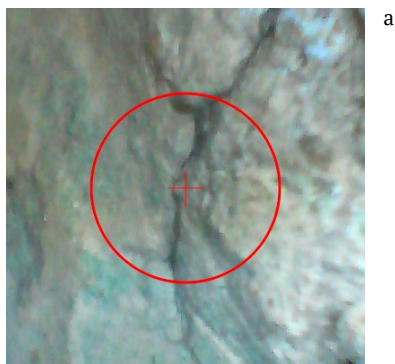
18. Morąg, kościół św. Apostołów Piotra i Pawła. Prezbiterium, fragment ściany północnej, malowidło *Wielka Rodzina Marii*. Wyk. J. Raczkowski  
a – pomiar, b – widmo XRF

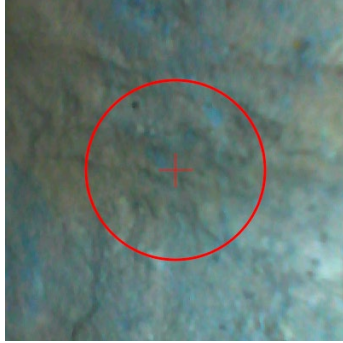
19. Morąg, kościół św. Apostołów Piotra i Pawła. Prezbiterium, fragment ściany północnej, malowidło *Wielka Rodzina Marii*. Wyk. J. Raczkowski  
a – pomiar, b – widmo XRF

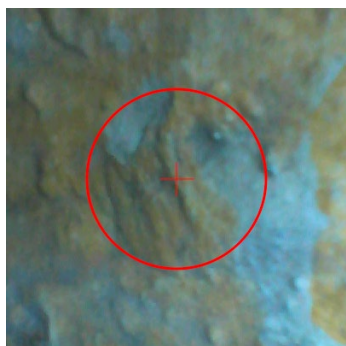
20. Morąg, kościół św. Apostołów Piotra i Pawła. Prezbiterium, fragment ściany północnej, malowidło *Wielka Rodzina Marii*. Wyk. J. Raczkowski  
a – pomiar, b – widmo XRF

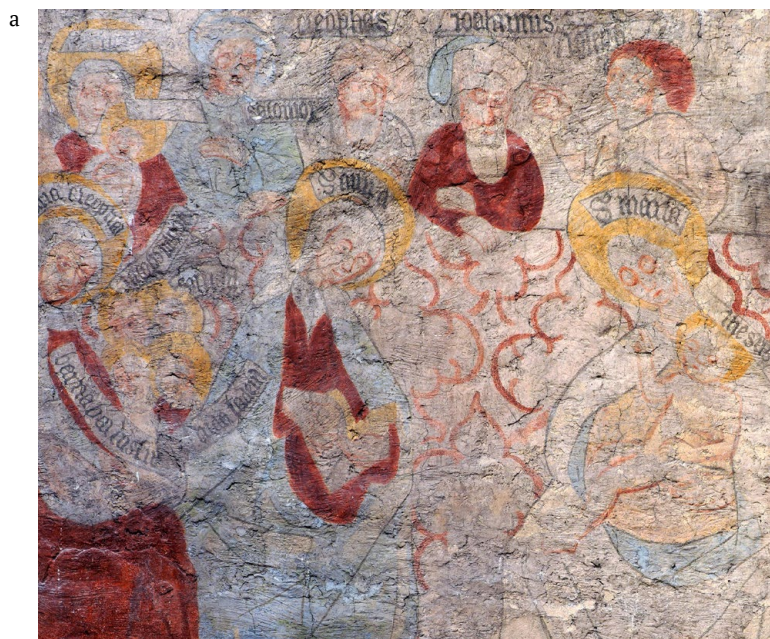
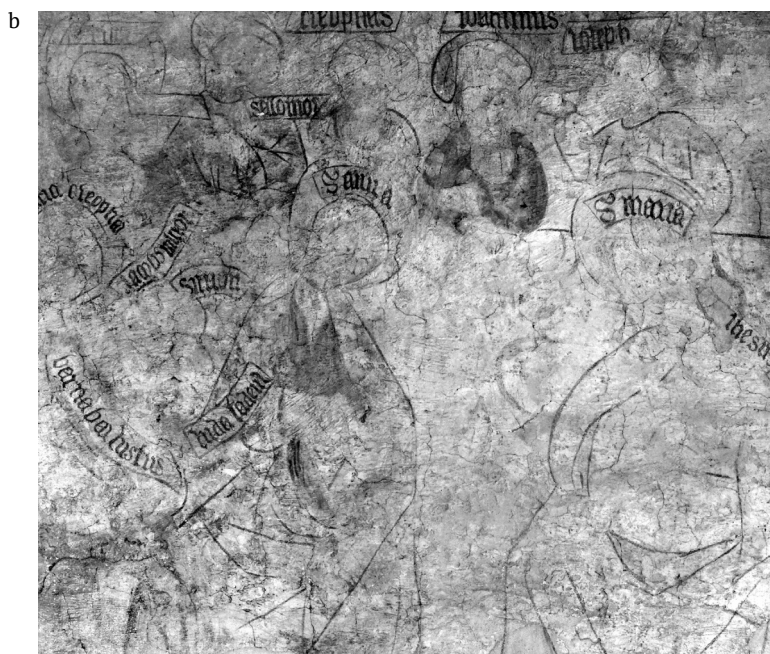
21. Morąg, kościół św. Apostołów Piotra i Pawła. Prezbiterium, fragment ściany północnej, malowidło *Wielka Rodzina Marii*, fragment. Fot. J. Raczkowski  
a – VIS, b – widok w reflektografii NIR

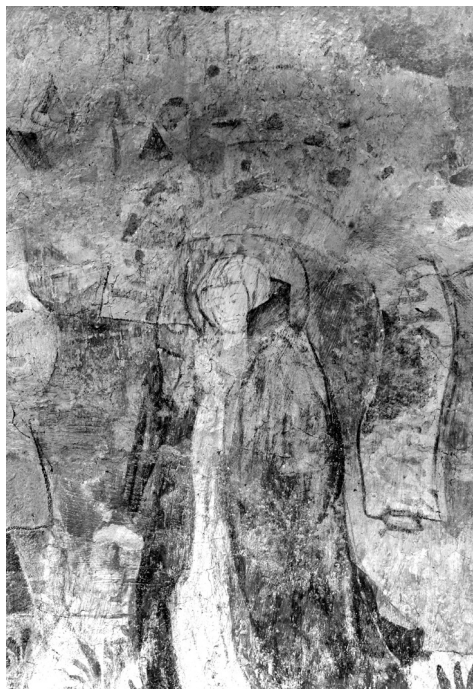
22. Morąg, kościół św. Apostołów Piotra i Pawła. Prezbiterium, fragment kompozycji dwustrefowej (detal), postać kobieca w dolnej części sceny. Fot. J. Raczkowski  
a – VIS, b – widok w reflektografii NIR

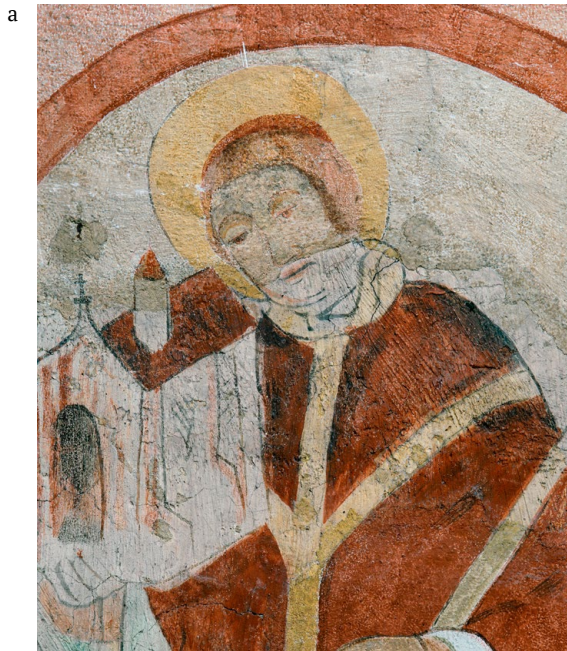
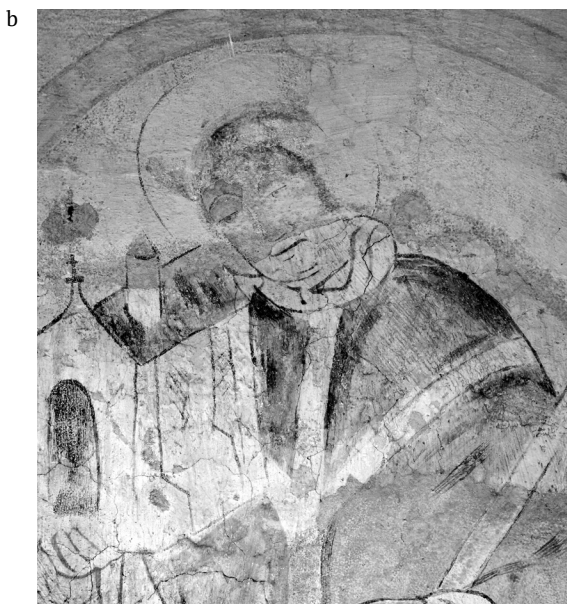
23. Morąg, kościół św. Apostołów Piotra i Pawła. Prezbiterium, fragment ściany południowej.  
 Fot. J. Raczkowski  
 a – postać biskupa (św. Wolfgang), detal, b – postać biskupa (św. Wolfgang), detal w refleks-  
 tografii NIR

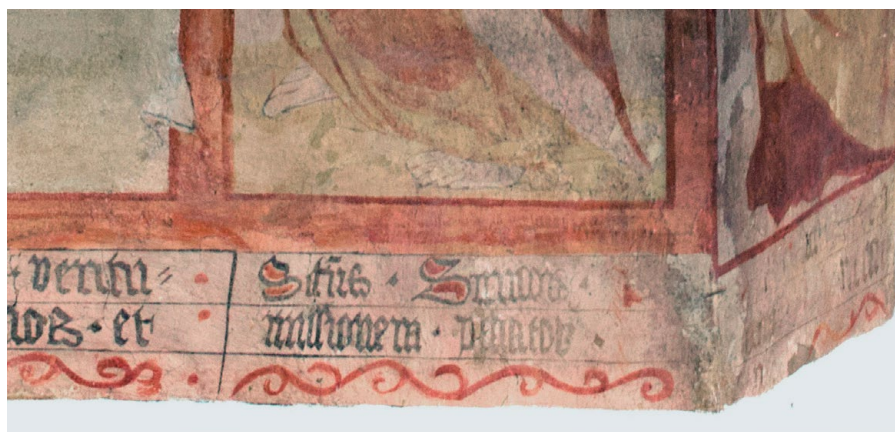
24. Morąg, kościół św. Apostołów Piotra i Pawła. Prezbiterium, fragment ściany południowej i łuku tęczowego  
a – pasy inskrypcyjne, fot. J. Małek, b – widok w reflektografii NIR, fot. J. Raczkowski
