Gotyckie malowidła ściennie  
w kościele Świętych Apostołów  
Piotra i Pawła w Morągu  
Historia odkrycia  
i problematyka konserwatorska

**Gothic Wall Paintings in the Church of Saints Apostles Peter and Paul in Morąg. The History of Discovery and Conservation Issues**

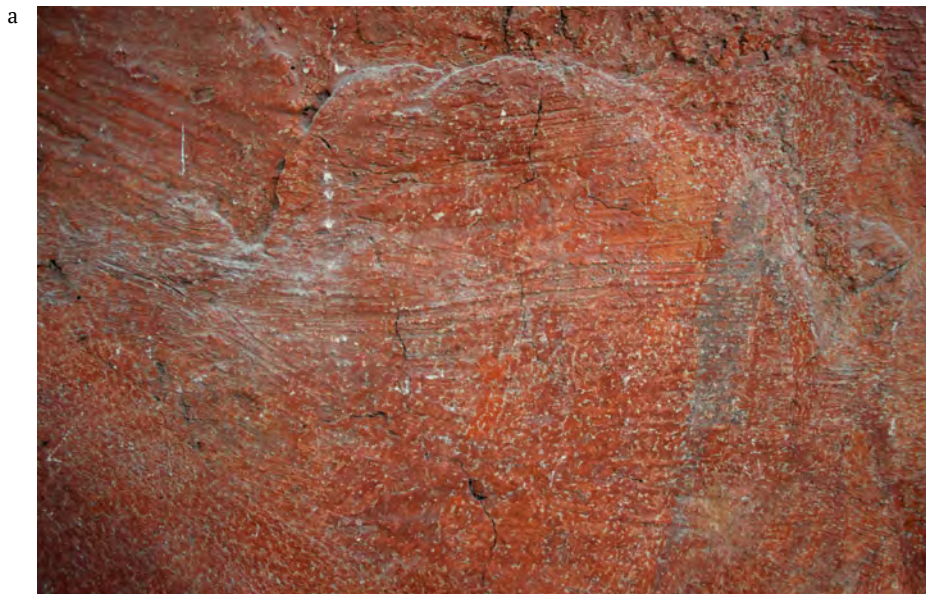
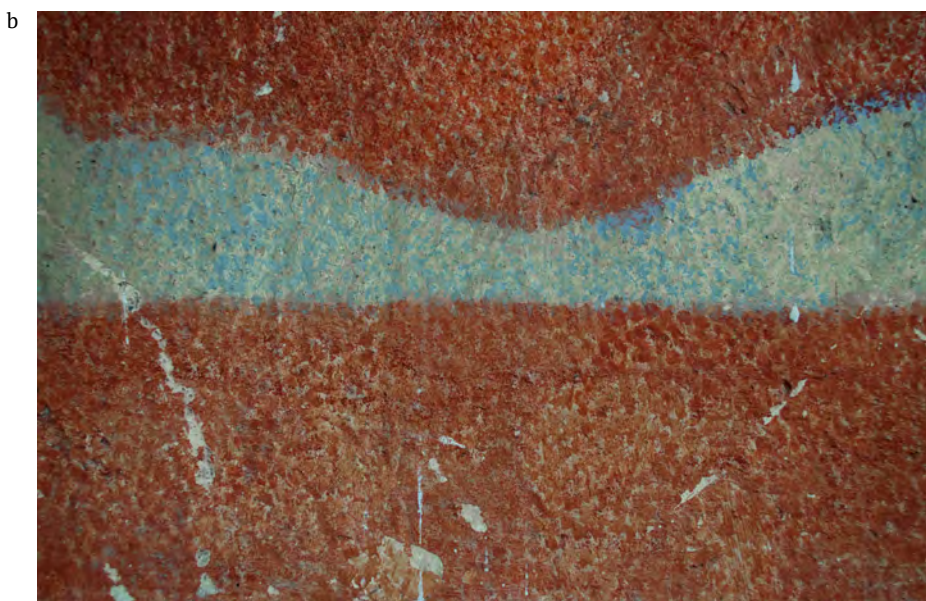
Il. 4. Morąg, kościół św. Apostołów Piotra i Pawła. Prezbiterium, malowidła ścienne. Fot. J. Małek  
a, b – fragment ściany północnej; *Wielka Rodzina Marii* (detal), widoczne ślady punktowania

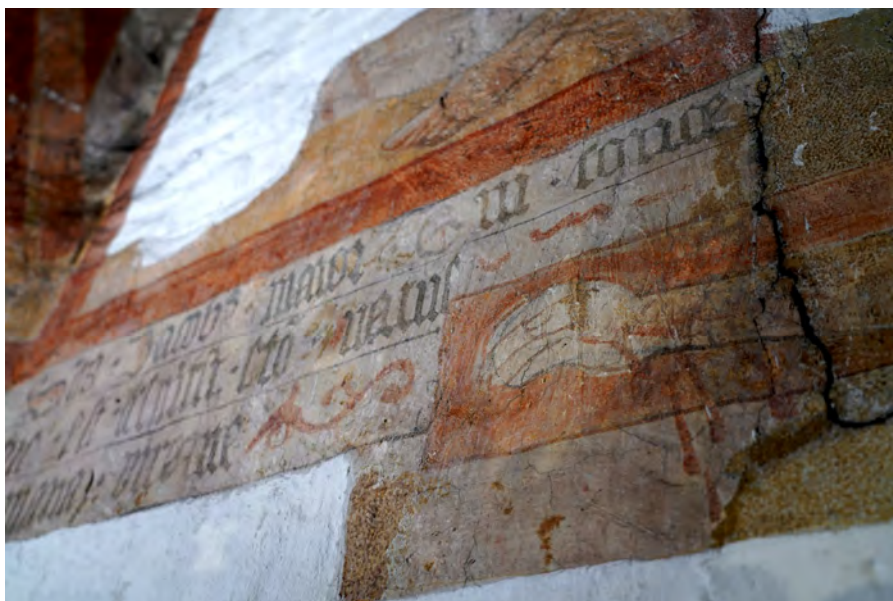
Il. 5. Morąg, kościół św. Apostołów Piotra i Pawła. Prezbiterium, fragment ściany wschodniej: relikw grupy Ukrzyżowania i pas inskrypcyjny, widoczne ślady pęknięcia ściany. Fot. J. Małek

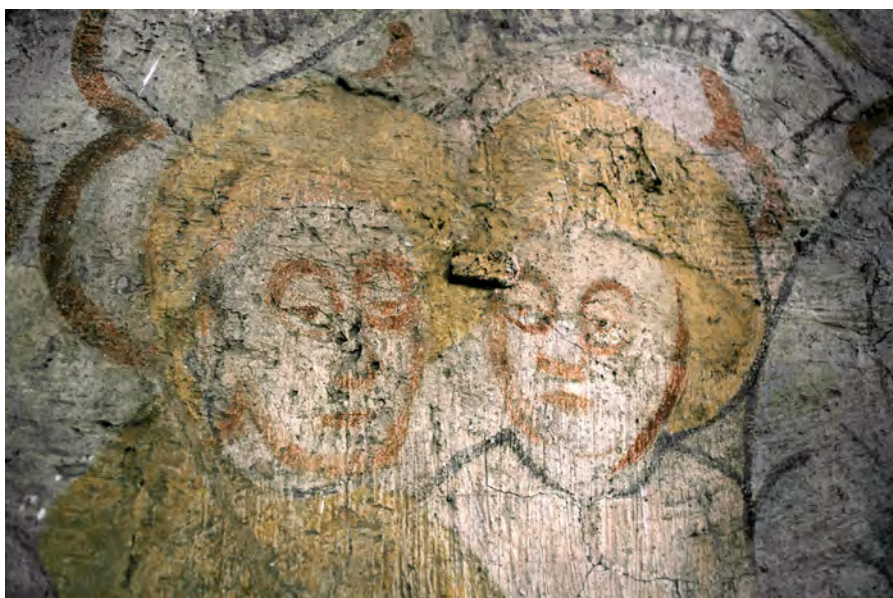
Miejscami malowidła wykazują poważne uszkodzenia mechaniczne. W górnej części kompozycji ze św. Tomaszem znajduje się dziura, najprawdopodobniej po wkręcie bądź haczyku. W scenie z *Wielką Rodziną Marii* między głowami św. Jana Ewangelisty i św. Jakuba Starszego znajduje się metalowy przedmiot, który przez konserwatorów pokryty został warstwą malarską (il. 6). W tej samej scenie, na środku po prawej jest wbity gwóźdź. W kompozycji ze św. Bartłomiejem, w dolnej części postaci adoranta widnieje sporej wielkości dziura, również najprawdopodobniej po metalowym haku bądź gwóźdź. W prawie każdej kompozycji zauważalne są drobne odpryski warstwy malarskiej, będące najprawdopodobniej skutkiem niefachowego czyszczenia malowideł.

Il. 6. Morąg, kościół św. Apostołów Piotra i Pawła. Prezbiterium, fragment ściany północnej: malowidło *Wielka Rodzina Marii* (detal), widoczne ślady uszkodzenia mechanicznego przez gwoździe. Fot. J. Małek

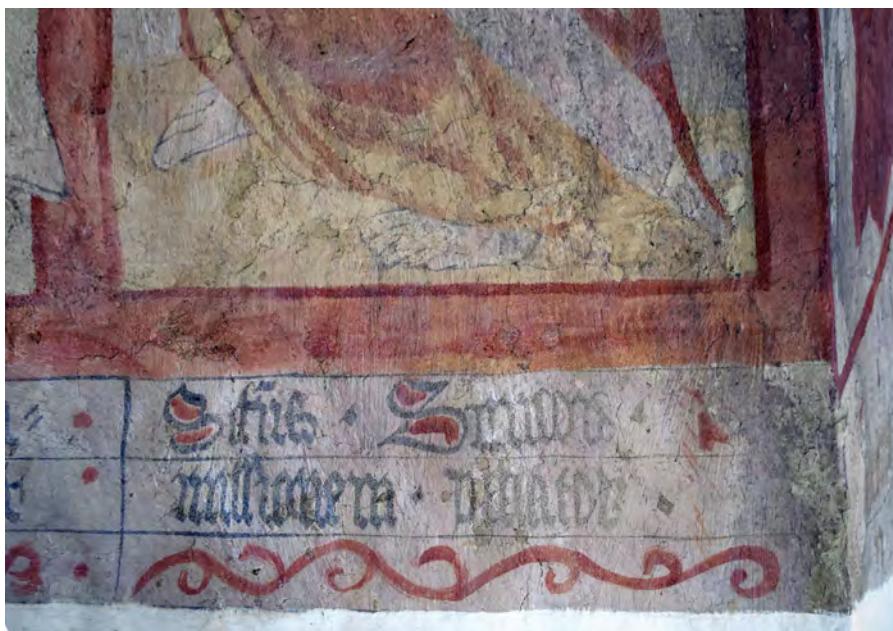
Dużym zagrożeniem dla wszystkich przedstawień jest obecna w kościele wilgoć. W niektórych miejscach można dostrzec zawilgocone mury, które kruszeją, na tynkach pojawiają się liczne i silne wysolenia, tynk często się odspaja, a warstwa malarska się osypuje. Zjawisko to najbardziej zauważalne jest w miejscu łączenia ściany południowej z łukiem tęczowym, z prawej strony pasa inskrypcyjnego dotyczącego św. Szymona Gorliwego (il. 7).

Il. 7. Morąg, kościół św. Apostołów Piotra i Pawła. Prezbiterium, malowidło Kolegium Apostołów, pas inskrypcyjny pod postacią św. Szymona Gorliwego z widocznymi śladami zawilgocenia warstwy malarskiej. Fot. J. Małek

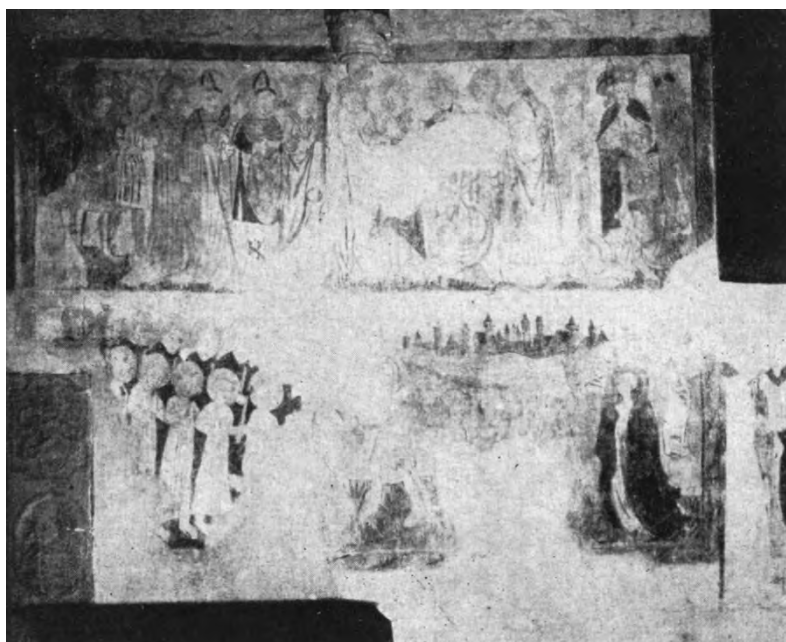
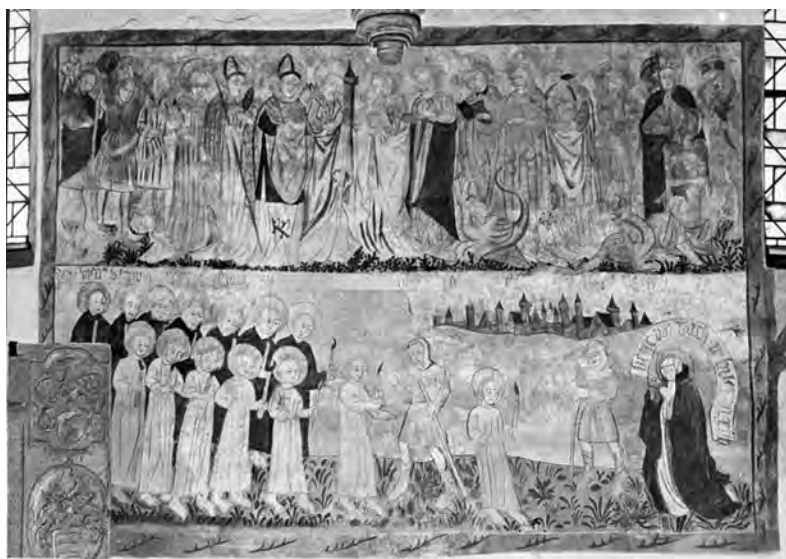
Il. 8. Morąg, kościół św. Apostołów Piotra i Pawła. Prezbiterium, fragment ściany południowej  
a – dwustrefowa scena po konserwacji w 1948 r., fot. wg K. Dąbrowski, „Konserwacja polichromii w Morągu,” *Ochrona Zabytków* 4 (1951): 72, ryc. 59; b – dwustrefowa scena, stan po konserwacji w 1981 r., fot. wg Z. Kowalski i Z. Kowalska, „Malowidła ściennie w prezbiterium kościoła parafialnego w Morągu, woj. olsztyńskie” (dokumentacja konserwatorska, Morąg 1982, Archiwum WUOZ w Olsztynie – Delegatura w Elblągu), fot. 34

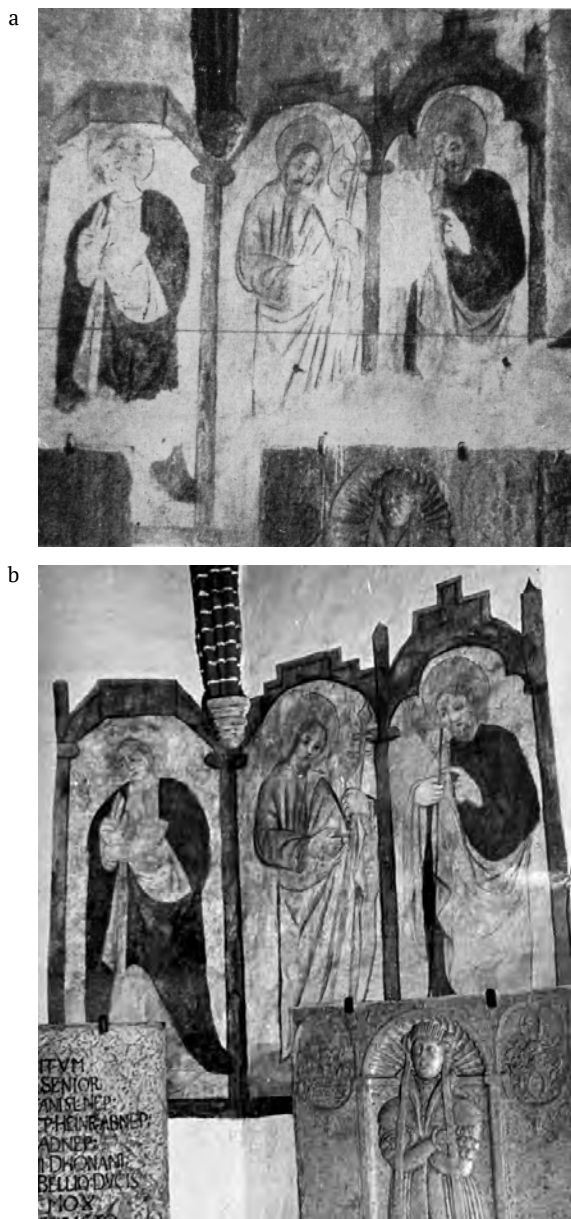
Inną przyczyną dewastacji polichromii było wmurowanie w ściany płyt nagrobnych, najprawdopodobniej w roku 1895<sup>43</sup>. Zostały przez to częściowo zniszczone partie malowideł przedstawiających Kolegium Apostołów: św. Jana Ewangelistę, św. Jakuba Młodszego i św. Macieja. Niewykluczone, że część grupy Ukrzyżowania bądź innej, nieznanej kompozycji również została uszkodzona podczas montażu płyty.

Il. 9. Morąg, kościół św. Apostołów Piotra i Pawła. Prezbiterium, fragment ściany wschodniej i południowo-wschodniej, malowidło Kolegium Apostołów – św. Jan Ewangelista, św. Jakub Młodszy i św. Maciej  
 a – widok ogólny po konserwacji w 1948 r., w ręku św. Jakuba Młodszego halabarda, fot. wg Dąbrowski, „Konserwacja polichromii,” 67, ryc. 55; b – widok ogólny po konserwacji w 1981 r., w ręku św. Jakuba Młodszego krzyż misyjny, fot. wg Kowalski i Kowalska, „Malowidła ścienne,” fot. 23

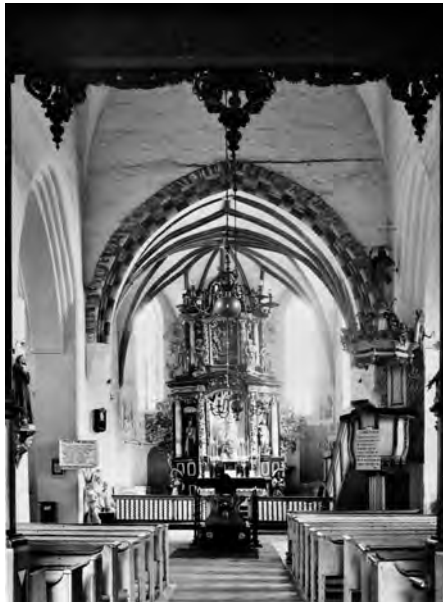
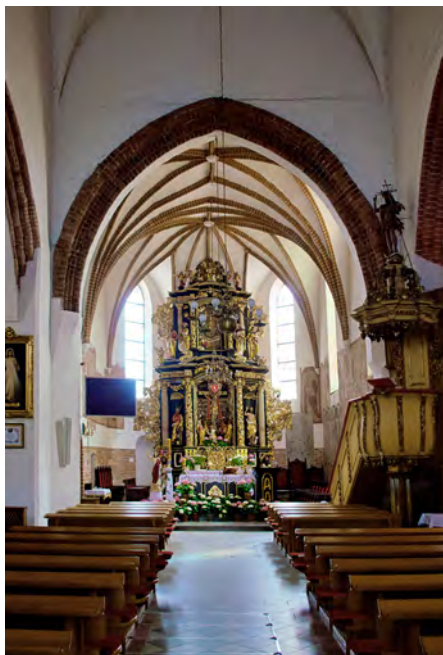
Il. 10. Morąg, kościół św. Apostołów Piotra i Pawła. Widok ku wschodowi  
a – stan w 1954 r., widoczna polichromia cegieł łuku tęczowego, fot. Tadeusz Chrzanowski, źródło: OneBid, [https://img1.one.bid/img/1800/349683\\_1b.jpg?1640007168](https://img1.one.bid/img/1800/349683_1b.jpg?1640007168) (dostęp: 30 października 2024 r.), b – stan w 2023 r. (brak warstwy malarskiej), fot. J. Małek

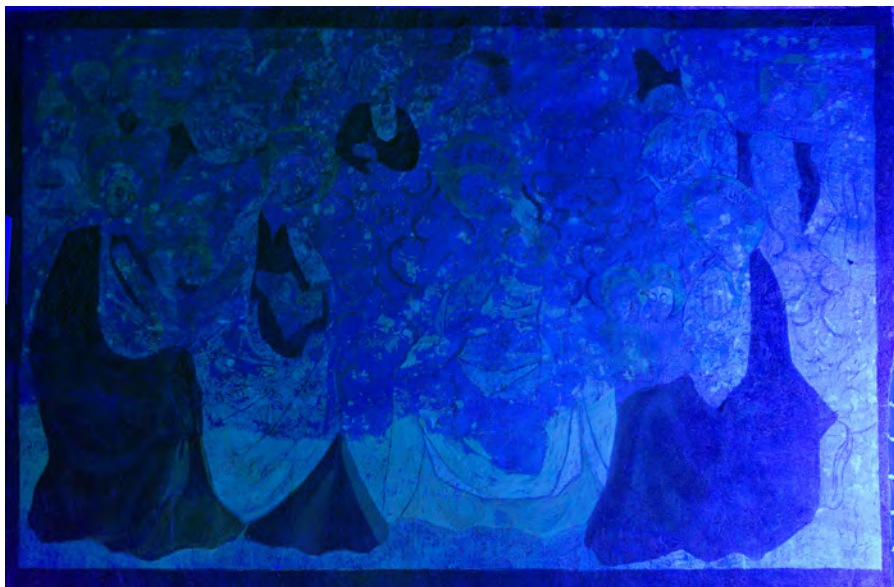
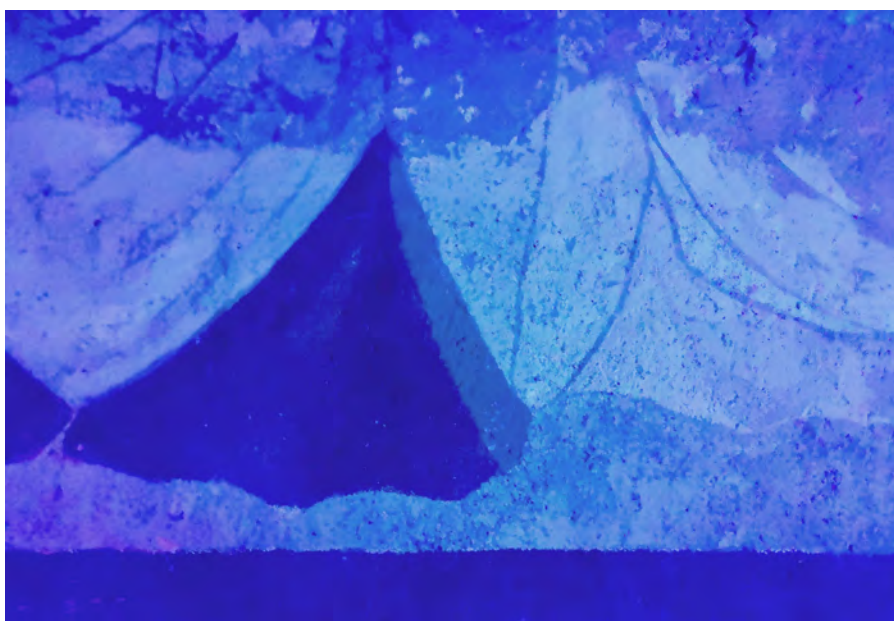
Analiza fotografii fluorescencji wzbudzanej ultrafioletem (il. 11: a–b) części ściany północnej wykazała ograniczoną fluorescencję pigmentów i spoiw, co może być skutkiem zastosowania w 1981 roku warstwy ochronnej Medium PVT<sup>54</sup>, która przykryła oryginalną warstwę malarską. Głębsza analiza fotografii przedstawienia *Wielkiej Rodziny Marii* w świetle UV umożliwia identyfikację w niektórych jego partiach między innymi bieli cynkowej – pigmentu wprowadzonego do praktyki artystycznej dopiero w drugiej połowie XIX wieku<sup>55</sup>. Obecność związków cynku potwierdziły również pomiary

Il. 11. Morąg, kościół św. Apostołów Piotra i Pawła. Prezbiterium, fragment ściany północnej, malowidło *Wielka Rodzina Marii* (detal), obraz fluorescencji wzbudzonej UV  
a – fot. J. Raczkowski, b – fot. J. Małek

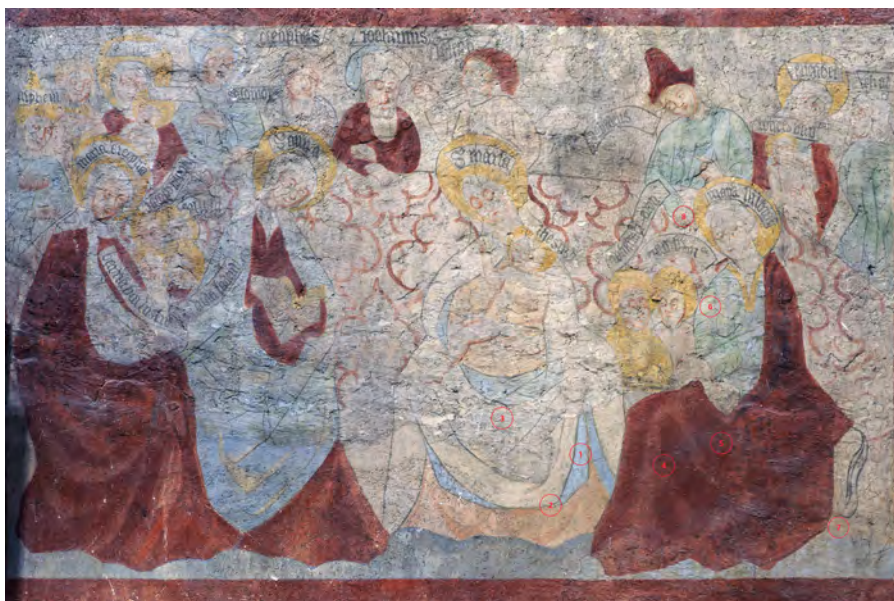
Il. 12. Morąg, kościół św. Apostołów Piotra i Pawła. Prezbiterium, fragment ściany północnej, malowidło *Wielka Rodzina Marii*, miejsca wykonania pomiarów ręcznym spektrometrem XRF. Fot. J. Raczkowski

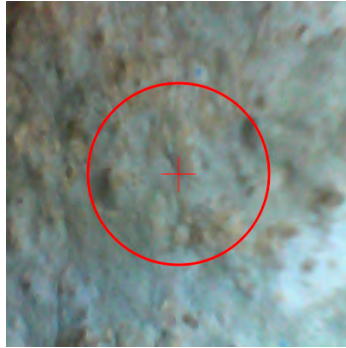
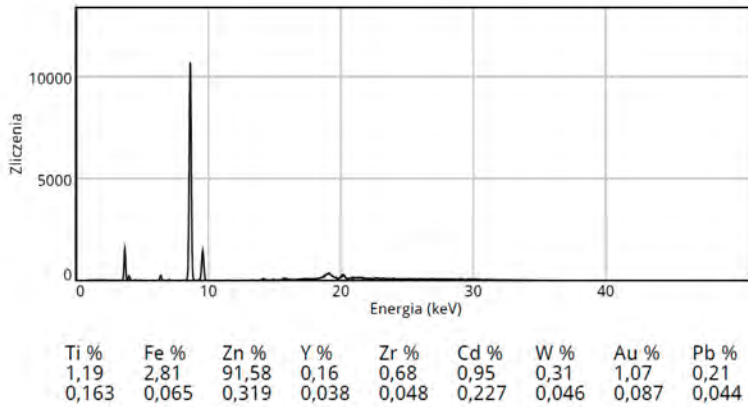
Il. 13. Morąg, kościół św. Apostołów Piotra i Pawła. Prezbiterium, fragment ściany północnej, malowidło *Wielka Rodzina Marii*. Wyk. J. Raczkowski  
a – pomiar 1, b – widmo XRF

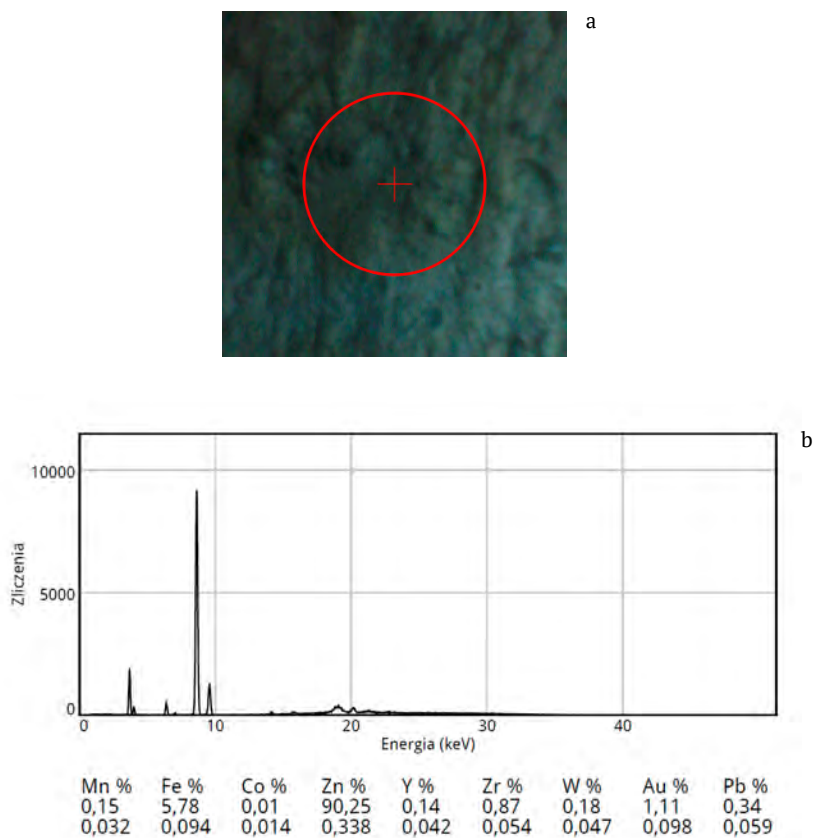
Il. 14. Morąg, kościół św. Apostołów Piotra i Pawła. Prezbiterium, fragment ściany północnej, malowidło *Wielka Rodzina Marii*. Wyk. J. Raczkowski  
a – pomiar 2, b – widmo XRF

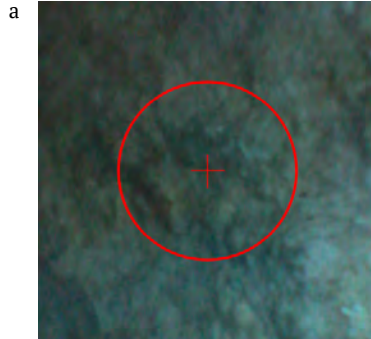
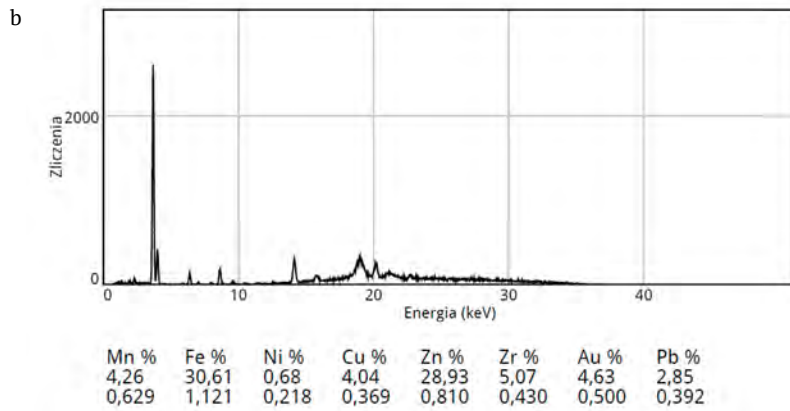
Il. 15. Morąg, kościół św. Apostołów Piotra i Pawła. Prezbiterium, fragment ściany północnej, malowidło *Wielka Rodzina Marii*. Wyk. J. Raczkowski  
a – pomiar  $\beta$ , b – widmo XRF

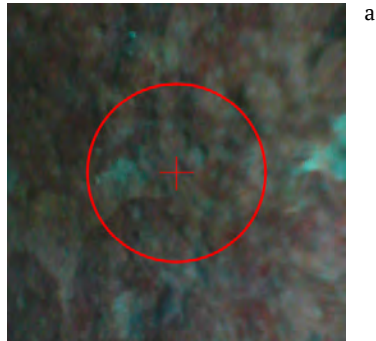
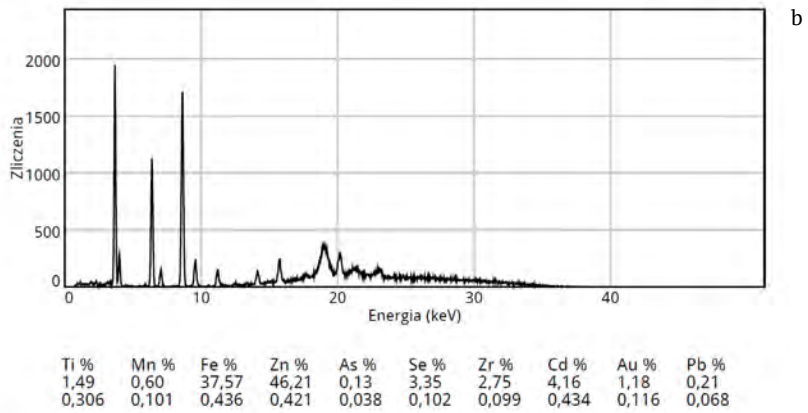
Il. 16. Morąg, kościół św. Apostołów Piotra i Pawła. Prezbiterium, fragment ściany północnej, malowidło *Wielka Rodzina Marii*. Wyk. J. Raczkowski  
a – pomiar 4, b – widmo XRF

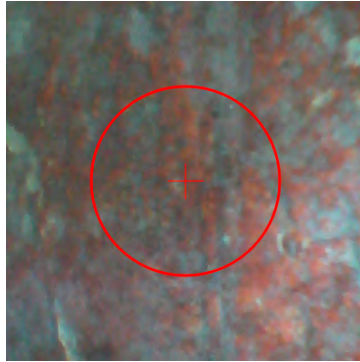
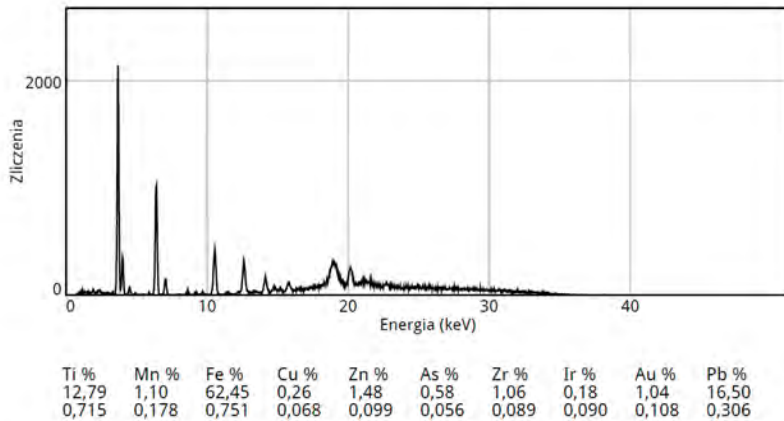
Il. 17. Morąg, kościół św. Apostołów Piotra i Pawła. Prezbiterium, fragment ściany północnej, malowidło *Wielka Rodzina Marii*. Wyk. J. Raczkowski  
a – pomiar 5, b – widmo XRF

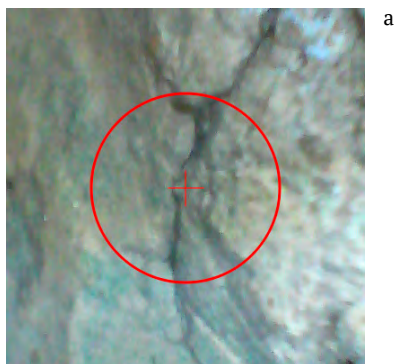
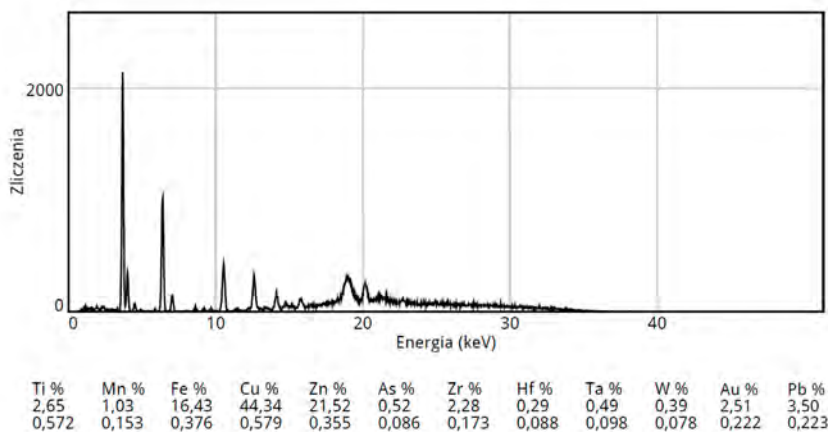
Il. 18. Morąg, kościół św. Apostołów Piotra i Pawła. Prezbiterium, fragment ściany północnej, malowidło *Wielka Rodzina Marii*. Wyk. J. Raczkowski  
a – pomiar 6, b – widmo XRF

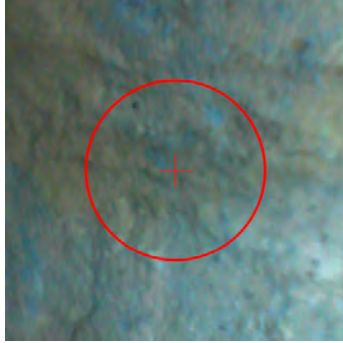
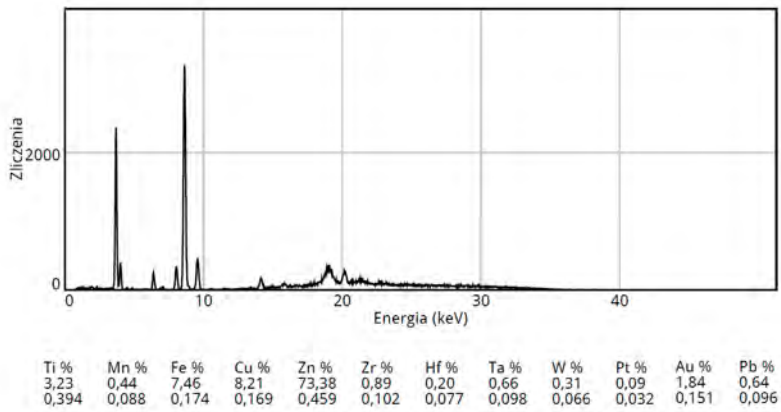
Il. 19. Morąg, kościół św. Apostołów Piotra i Pawła. Prezbiterium, fragment ściany północnej, malowidło *Wielka Rodzina Marii*. Wyk. J. Raczkowski  
a – pomiar 7, b – widmo XRF

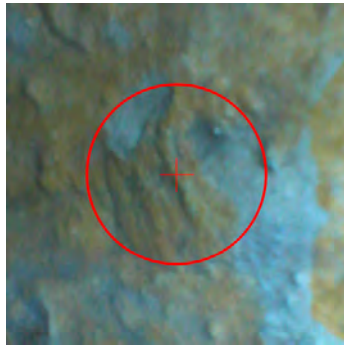
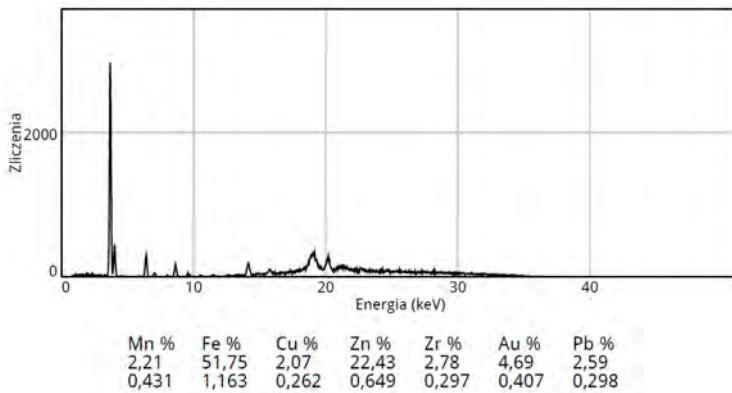
Il. 20. Morąg, kościół św. Apostołów Piotra i Pawła. Prezbiterium, fragment ściany północnej, malowidło *Wielka Rodzina Marii*. Wyk. J. Raczkowski  
a – pomiar 8, b – widmo XRF

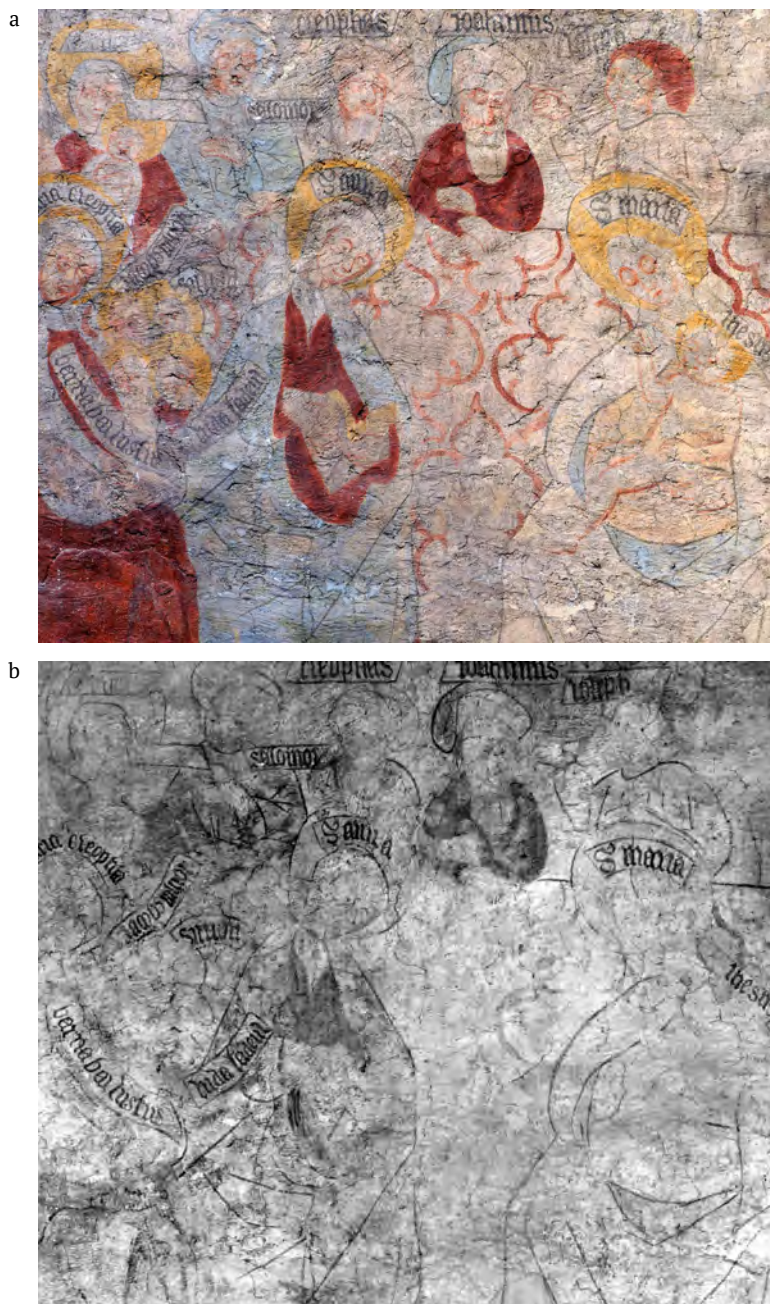
Il. 21. Morąg, kościół św. Apostołów Piotra i Pawła. Prezbiterium, fragment ściany północnej, malowidło *Wielka Rodzina Marii*, fragment. Fot. J. Raczkowski  
a – VIS, b – widok w reflektografii NIR

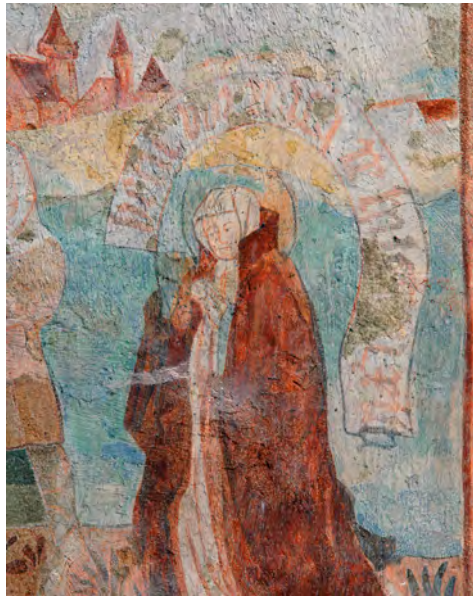
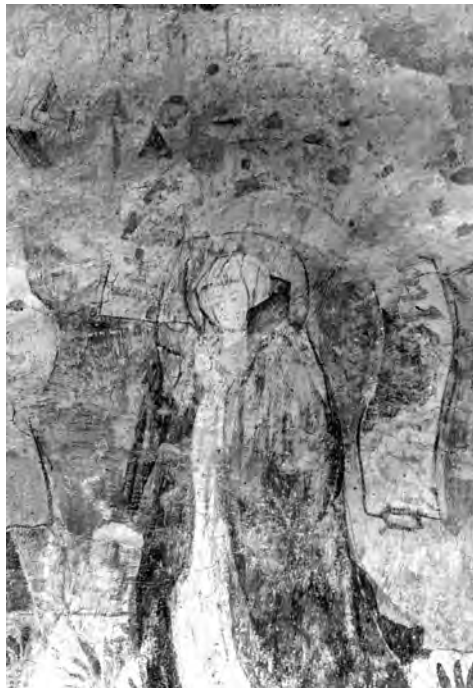
Il. 22. Morąg, kościół św. Apostołów Piotra i Pawła. Prezbiterium, fragment kompozycji dwustrefowej (detal), postać kobieca w dolnej części sceny. Fot. J. Raczkowski  
a – VIS, b – widok w reflektografii NIR

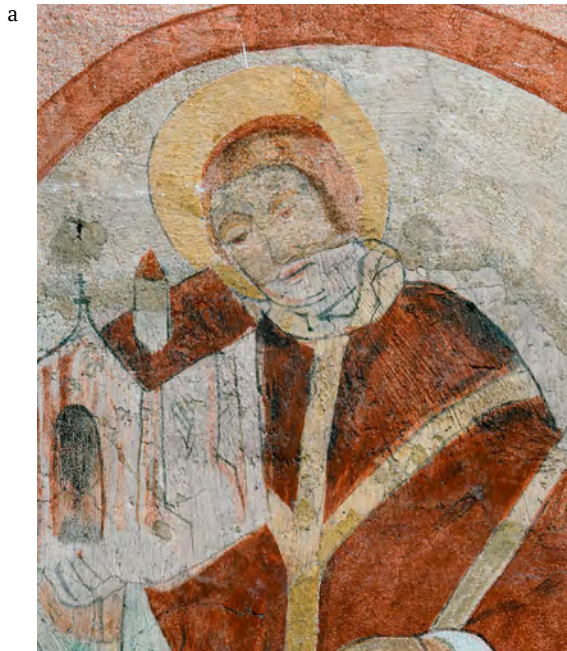
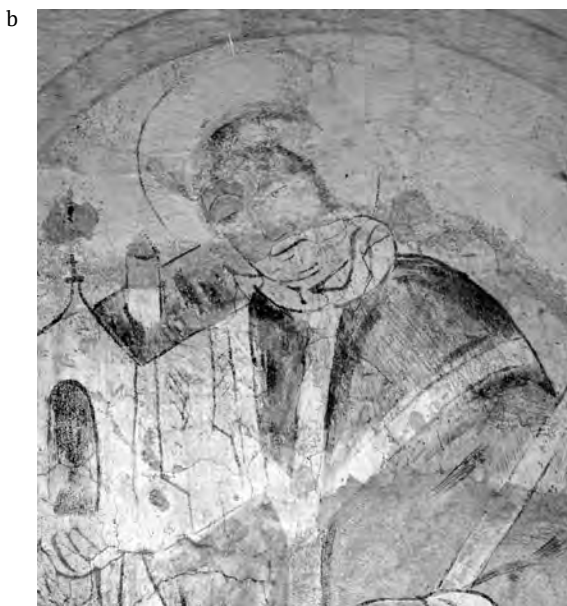
Il. 23. Morąg, kościół św. Apostołów Piotra i Pawła. Prezbiterium, fragment ściany południowej.  
 Fot. J. Raczkowski  
 a – postać biskupa (św. Wolfgang), detal, b – postać biskupa (św. Wolfgang), detal w re-  
 fлектografii NIR

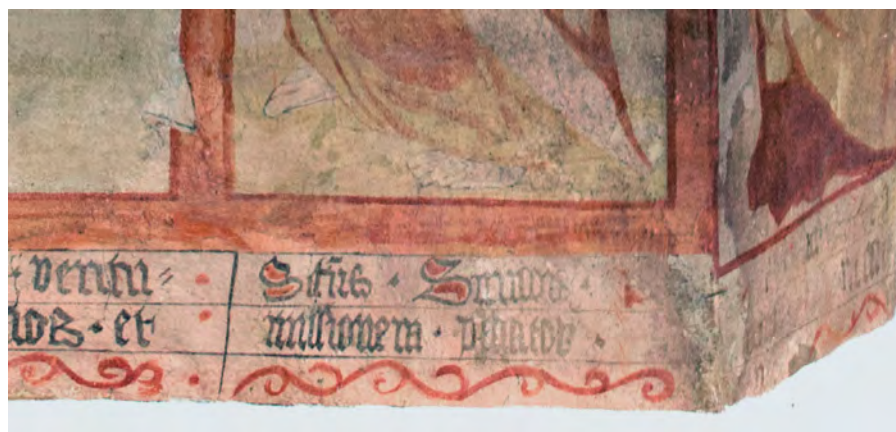
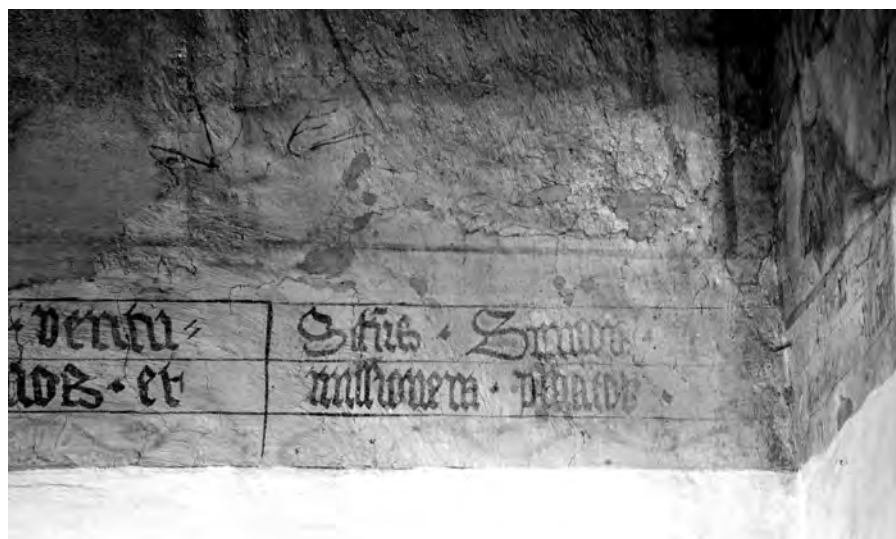
Il. 24. Morąg, kościół św. Apostołów Piotra i Pawła. Prezbiterium, fragment ściany południowej i łuku tęczowego  
a – pasy inskrypcyjne, fot. J. Małek, b – widok w reflektografii NIR, fot. J. Raczkowski
