Elżbieta Basiul

Uniwersytet Mikołaja Kopernika w Toruniu

Badania konserwatorskie malowideł ściennych w kościele parafialnym pw. św. Szymona i św. Judy Tadeusza w Kosieczynie

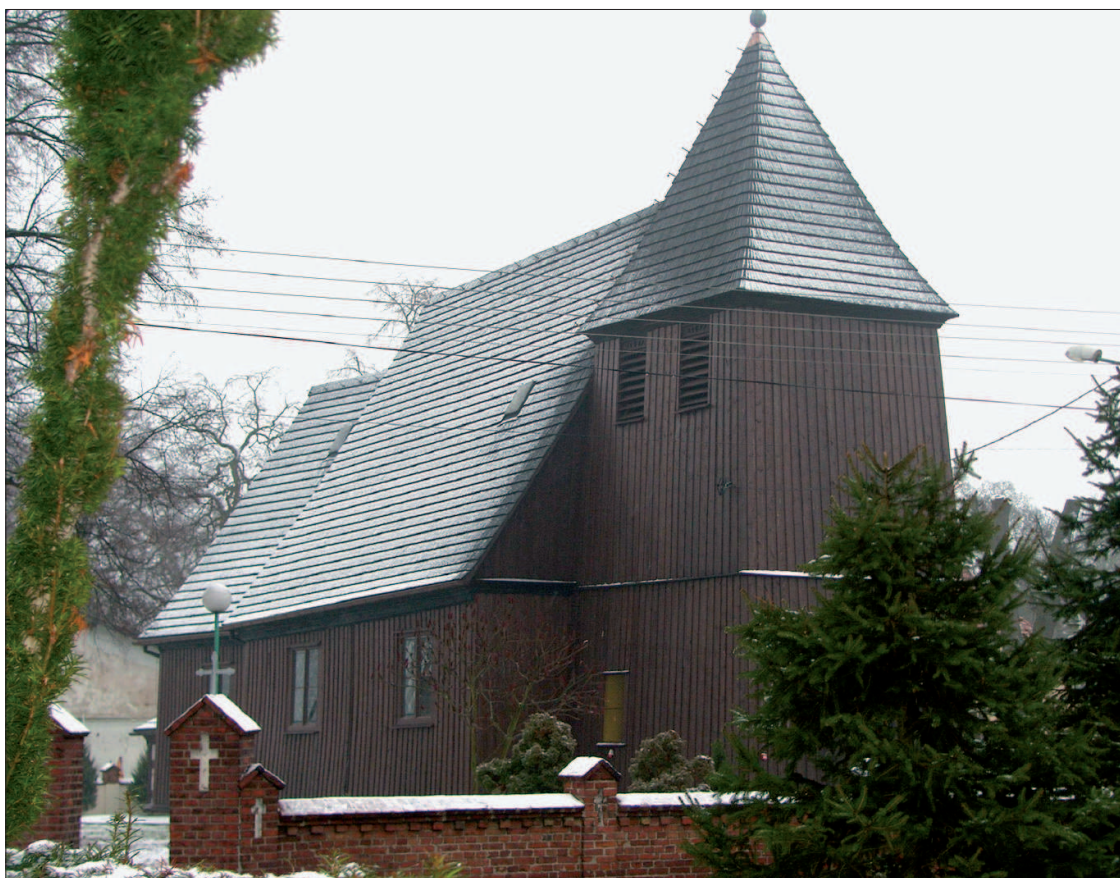
Il. 1. Kościół parafialny w Kosieczynie – widok kościoła po wykonaniu prac remontowych w 2008 r. (fot. ks. A. Przybysz)

Kościół parafialny pw. św. Szymona i św. Judy Tadeusza w Kosieczynie (il. 1) jest budowlą drewnianą, jednonawową, zbudowaną na planie prostokąta, z prostokątnym prezbiterium, do którego nieco później dobudowano zakrystię. Świątynię zamyka od góry sklepienie kolebkowe. Kościół został zbudowany z drewnianych belek. W ostatnim okresie zrekonstruowano pierwotne pokrycie dachowe w typie gontu. W latach 80. XX wieku ściany wewnętrzne kościoła pokryto deskami (il. 2). Analiza dendrochronologiczna

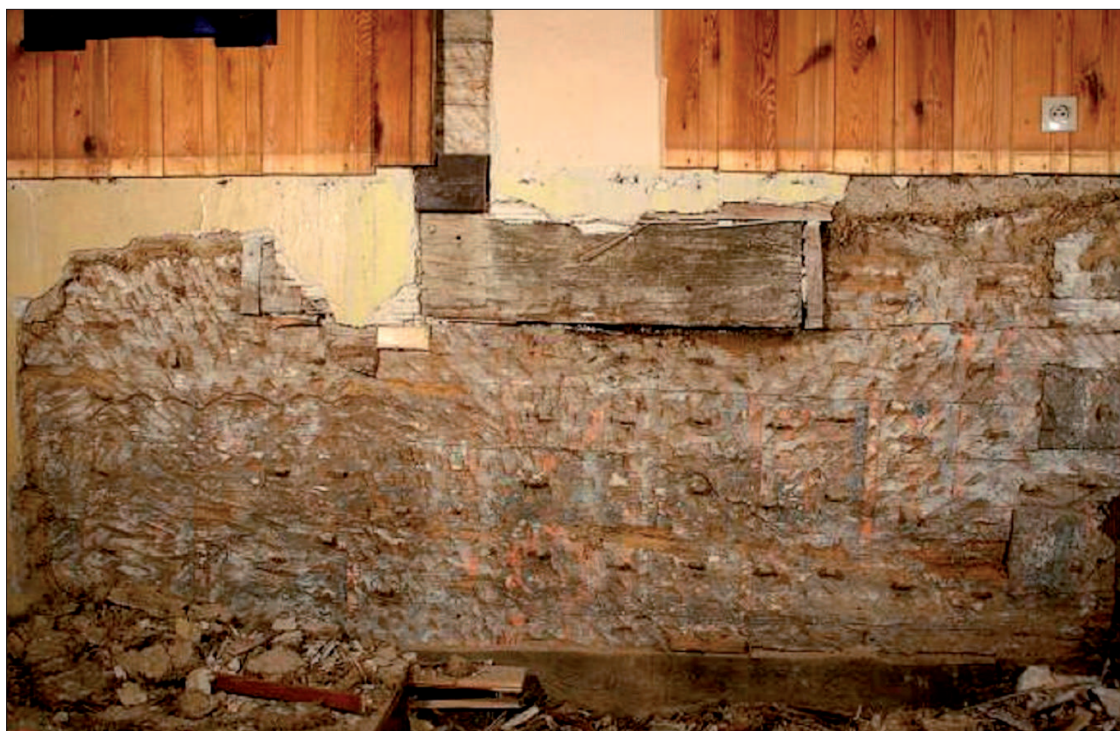
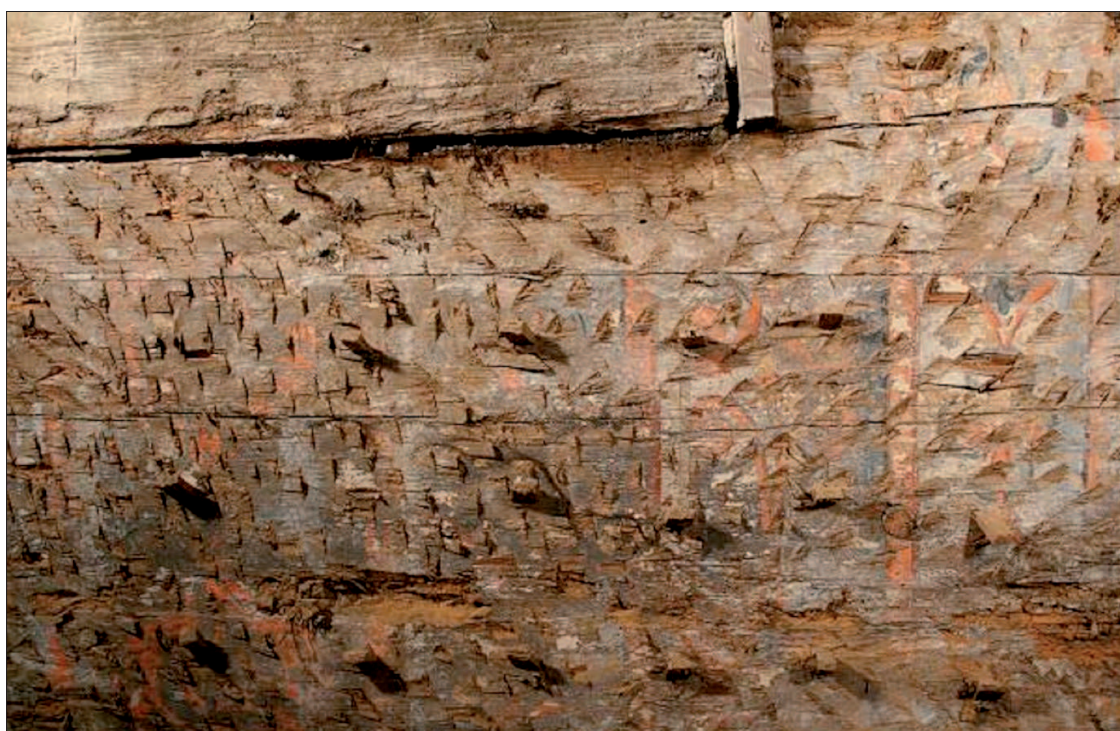
Il. 4a, b. Kościół w Kosieczynie – odsłonięcie pierwotnej polichromii na południowej ścianie prezbiterium kościoła (fot. A. Cupa)

ostrym narzędziem (siekierką – widoczne ślady ukośnych nacięć), a w wielu miejscach farbę zdrapywano (il. 10). Dodatkowo w lico ścian wbito rzędy drewnianych kołków, które gwarantowały dobrą przyczepność warstwy gliny (il. 4, 6). Odsłonięta polichromia zachowała się w ilościach szczątkowych. Jedynie na ścianie południowej prezbiterium można stwierdzić charakter i stylistykę dekoracji ornamentalnej.

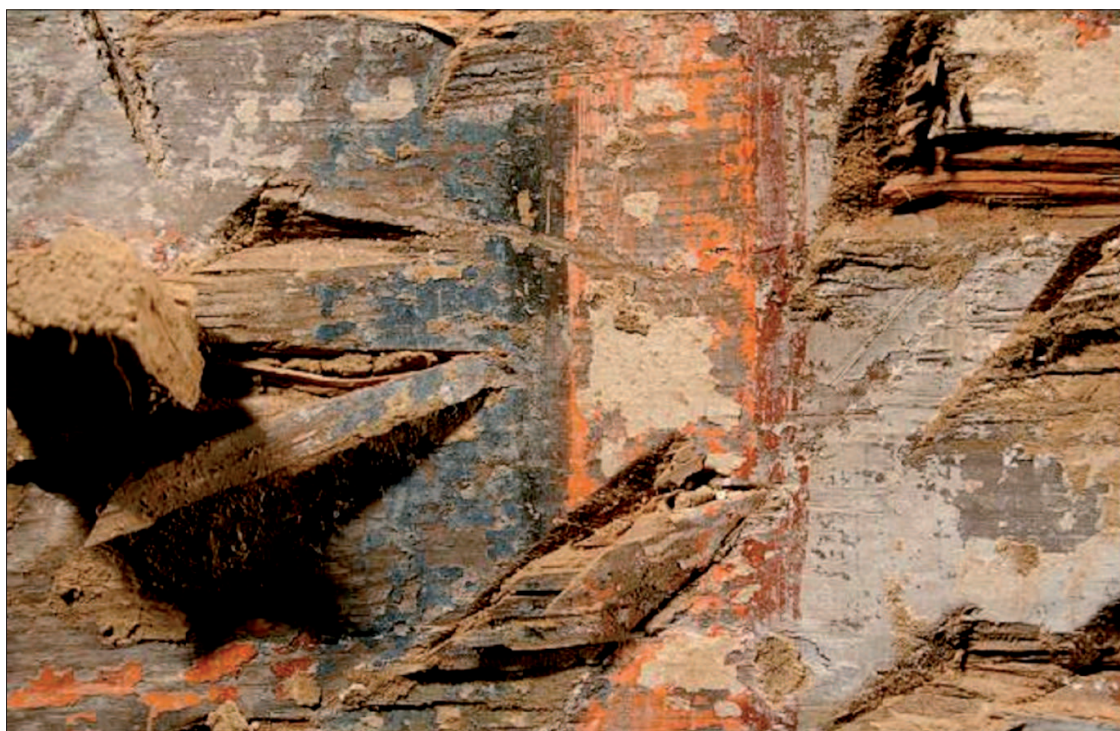
Il. 6a, b. Kościół w Kosieczynie – fragment pierwotnej polichromii na południowej ścianie prezbiterium kościoła (fot. A. Cupa)

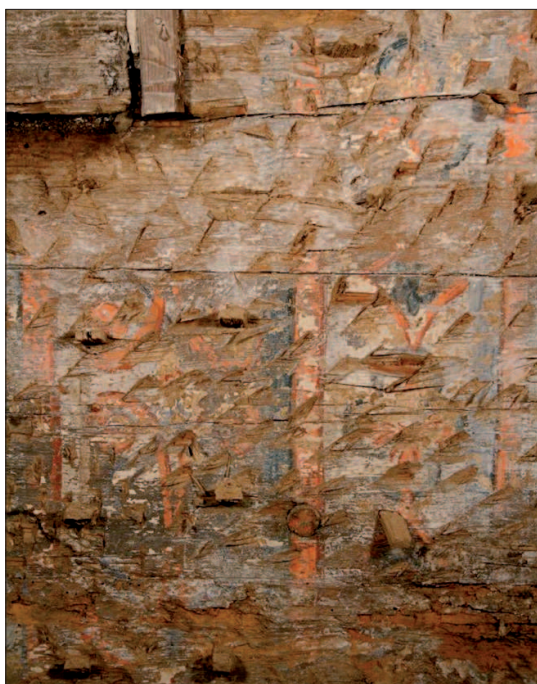
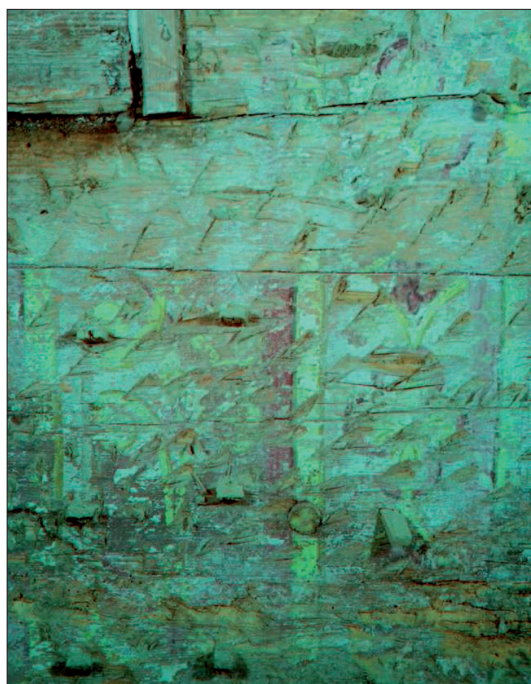
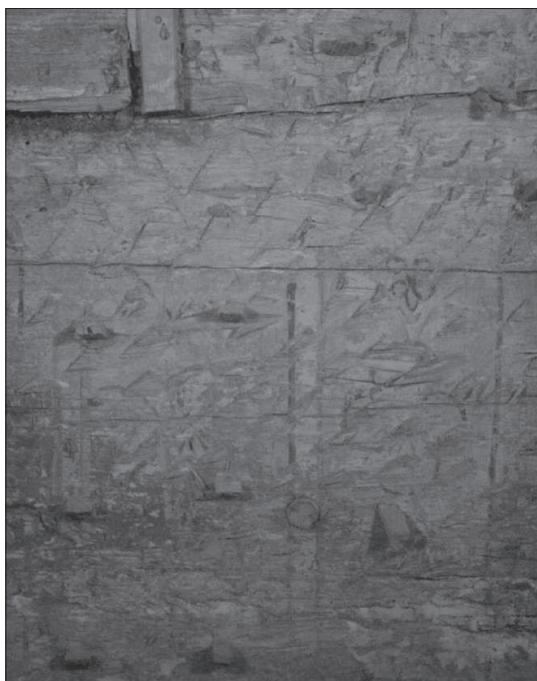
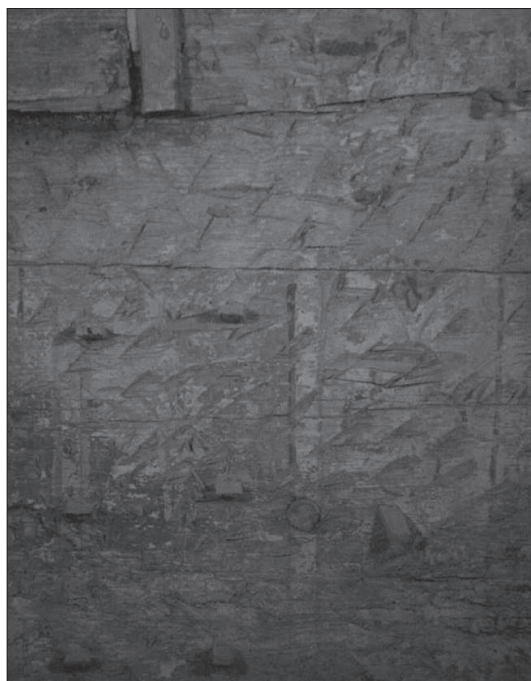
a) zdjęcie w zakresie widzialnym

b) zdjęcie kolorowej podczerwieni

c) reflektografia w podczerwieni

d) reflektografia w ultrafiolecie

Il. 7a–d. Kościół w Kosieczynie – badanie polichromii na ścianie południowej prezbiterium w różnych zakresach promieniowania elektromagnetycznego (fot. A. Cupa)

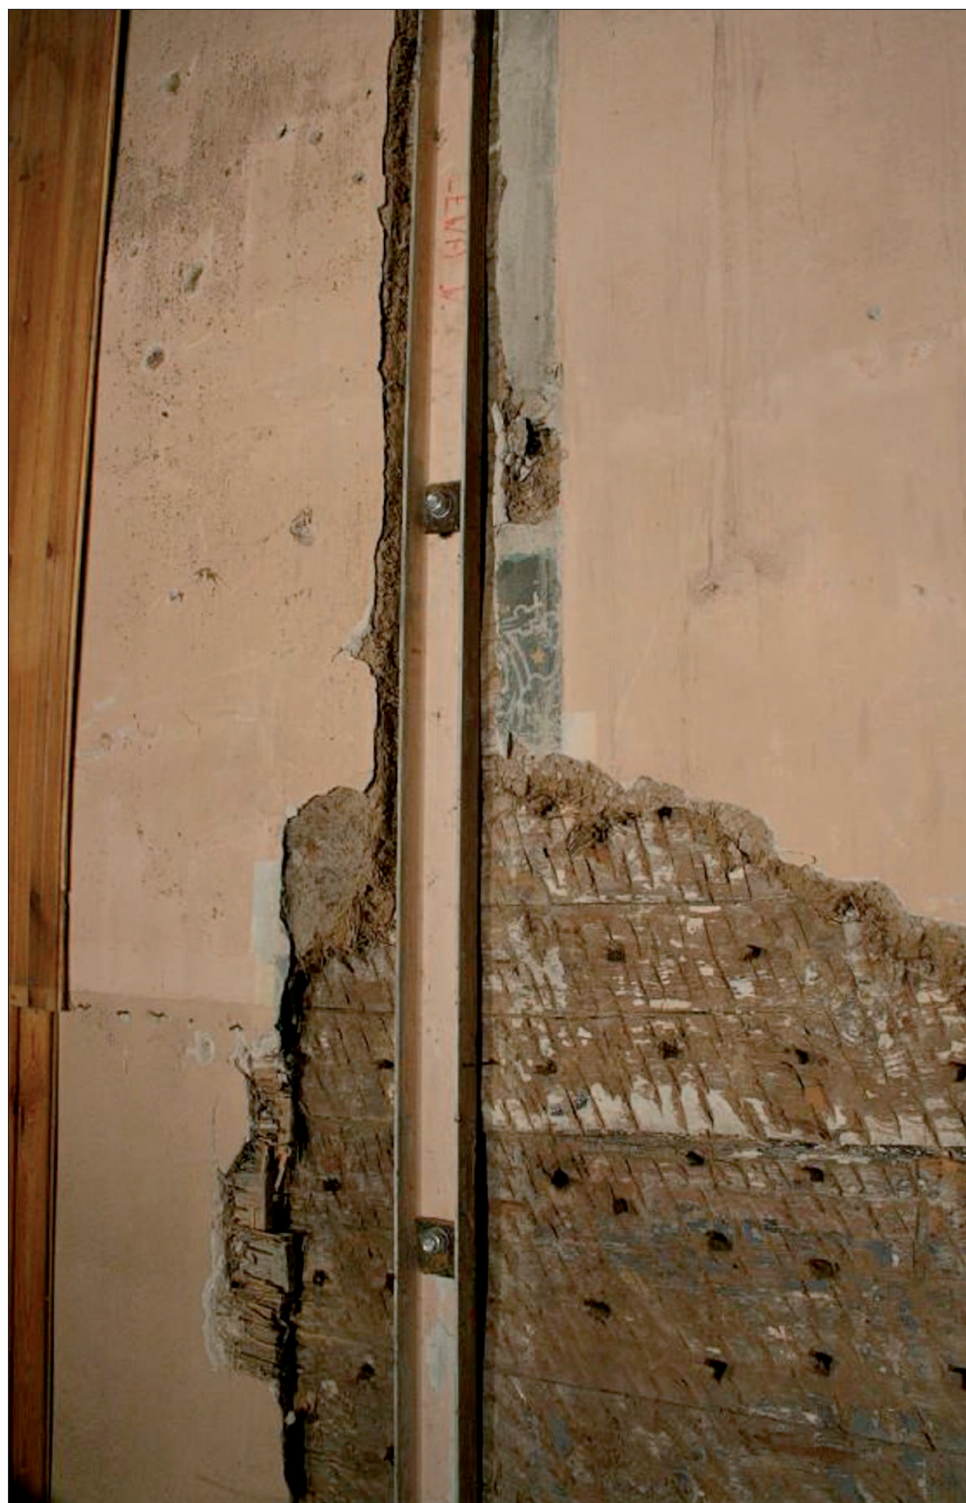
Il. 10. Kościół w Kosieczynie – odkrywka na południowej ścianie nawy – widoczne pierwotne opracowanie barwne ściany: błękit w partii lamperii, biel w części górnej (fot. A. Cupa)

W części nawowej opracowanie malarskie było bardzo ograniczone i sprowadzało się do dwóch stref barwnych: dolna w kolorze błękitnym (błękit organiczny – indygo?), górna w kolorze białym, zawierająca kredę, biel ołowiową (il. 10). Na polu białym występowały kolorowe wzory w formie roślinnych ornamentów, trudne do określenia z powodu śladowych ilości pierwotnej polichromii. Drobne skupiska polichromii wskazują na farbę czarną (czern węglowa), szarą (biel ołowiowa, czern węglowa, kreda), jasnoczerwoną (minia), ciemnoczerwoną (czerwień żelazowa), zieloną (malachit), błękitną (smalta, indygo?) (il. 11–14). W prezbiterium zastosowano dwupasmowe rozwiązanie, podobnie jak w nawie kościoła, z tą różnicą, że w prezbiterium dolna, błękitna część została podzielona na pionowe pasy. Każdy z nich wypełniono schematycznymi ornamentami roślinnymi w kolorze jasnej czerwieni (il. 4). Wszystkie polichromie zostały położone na cienkiej białej warstwie zawierającej kredę i klej. Spoiwem występującym w warstwach polichromii jest kazeina, której źródłem było mleko zwierzęce (il. 15).

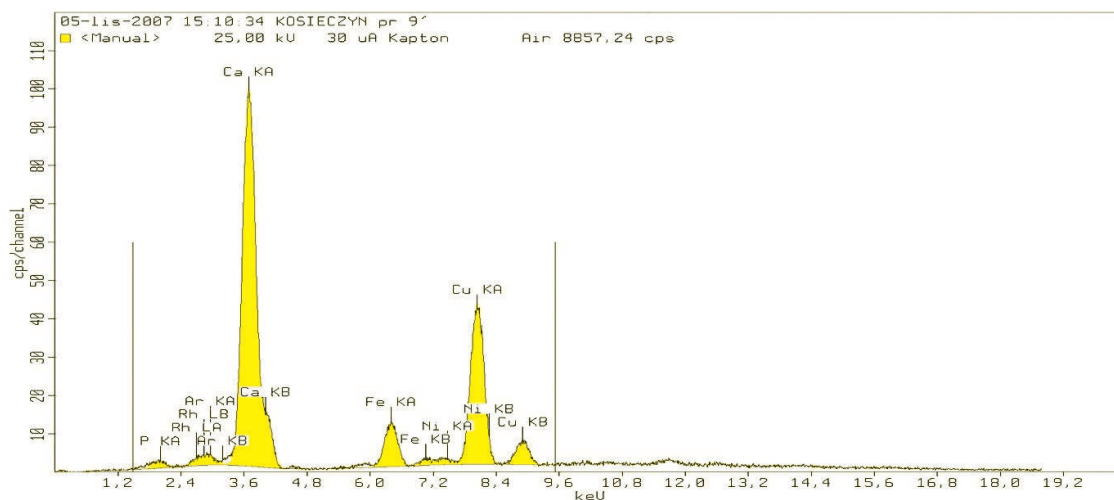
Il. 12. Rentgenowska analiza fluorescencyjna próbki 9': Ca, Cu, Fe, P

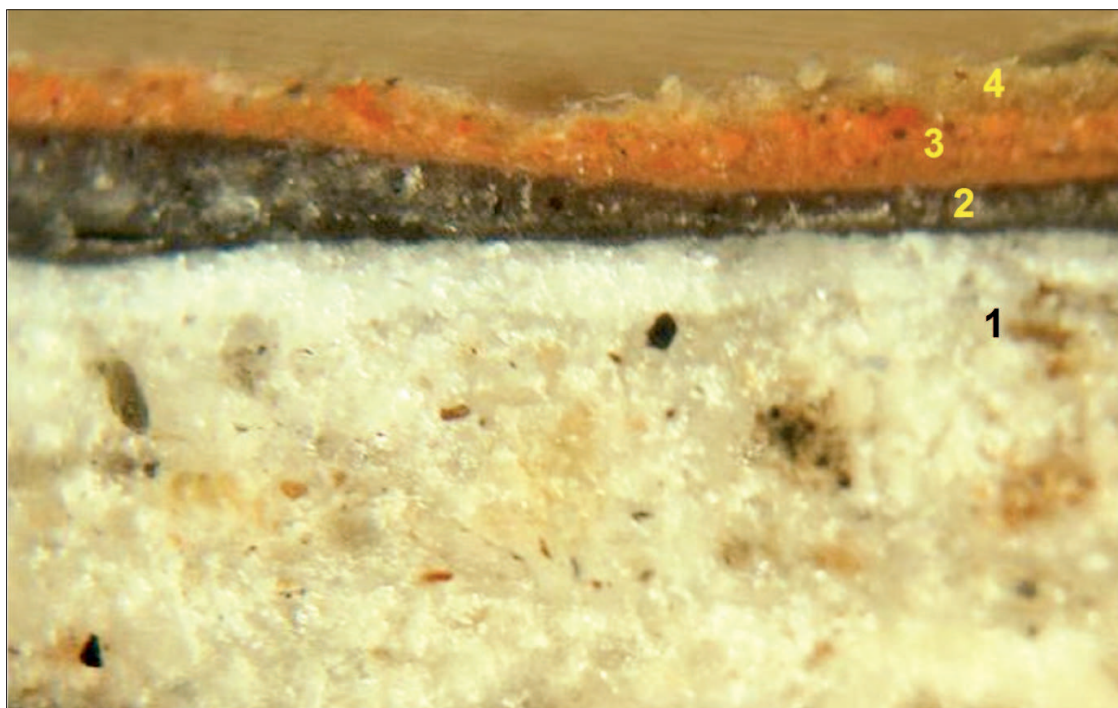
Il. 13. Kościół w Kosieczynie, prezbiterium, ściana południowa – próbka nr 15',
ciemna czerwień (fot. A. Cupa)

Nr	Warstwa	Skład chemiczny	Rodzaj spoiwa
4	Ugrowa	czerwień żelazowa Fe_2O_3 , ugiel?, kreda $CaCO_3$	klejowe (kazeina)
3	Czerwona	czerwień żelazowa Fe_2O_3 , cynober Hg_2S , kreda $CaCO_3$	klejowe (kazeina)
2	Czarna	czerni węglowa, kreda $CaCO_3$	klejowe (kazeina)
1	Biała	kreda $CaCO_3$	klejowe (kazeina)

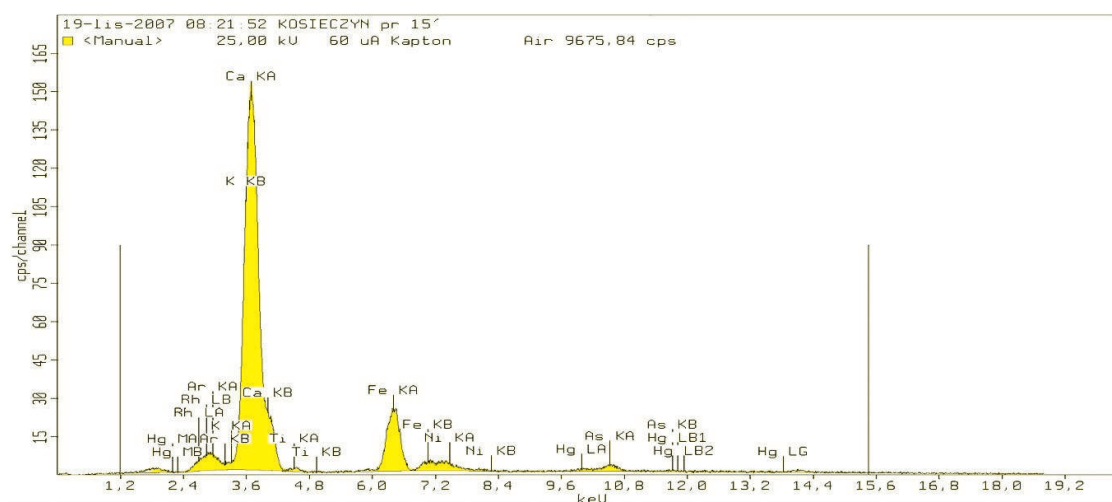
Il. 14. Rentgenowska analiza fluorescencyjna próbki 15': Ca, Fe, Hg?, As, Ti
