Maciej Prarat

Instytut Zabytkoznawstwa i Konserwatorstwa UMK

Rozwój wiejskich miejsc rozrywki na przełomie XIX i XX w. na przykładzie wyników badań historyczno-architektonicznych „Karczmy Rossa” w Górsku, powiat toruński

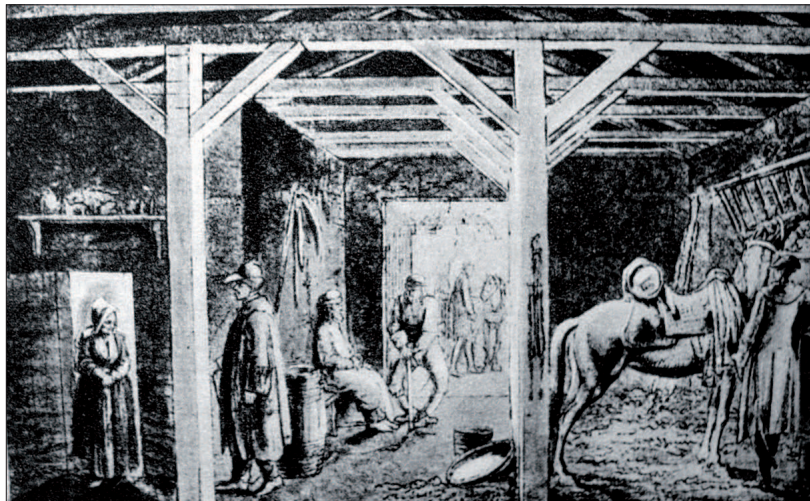
Il. 3. Widok stanu w zajezdzie na Pomorzu wg rysunku D. Chodowieckiego (reprodukcja za: T. Chrzanowski, *Karczmy i zajazdy polskie*, Warszawa 1958, s. 7, il. 4)

traktach (il. 3)³⁹. Wspominają o nich m.in. lustracje z lat 60. XVIII w.: „Karczma [...] w pruski mur, pod dachówką, o 4 izbach, gościniec także w mur pruski pod dachówką⁴⁰. Często same karczmy budowano również w konstrukcji wieńcowej, stany zaś w konstrukcji szkieletowej, deskowanej lub wypełnianej gliną⁴¹. W analizie rozwiązań formalnych pomocnym okazał się również bardzo ciekawy widok wsi Lubicz (il. 4) z 1 połowy XVIII wieku⁴². W opisie osady odnajdujemy *karczmę* oraz *górną karczmę z zajazdem*⁴³. Pierwsza z nich wzdłuż ściany wejściowej ma widocznych sześć słupów konstrukcji szkieletowej ściany (lub podcienia?). Druga, połączona ze stanem zdaje się posiadać klasyczny układ w kształcie litery T.

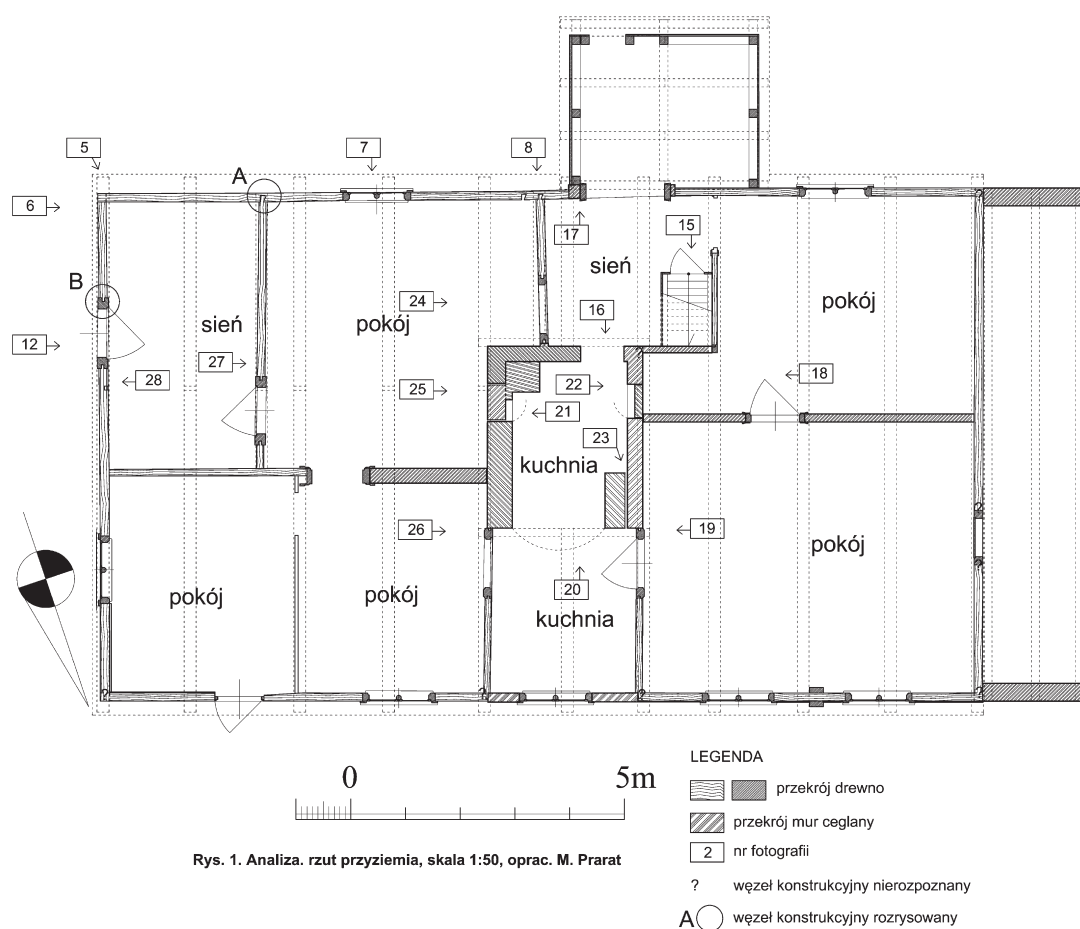
Rys. 1. Analiza. rzut przyziemia, skala 1:50, oprac. M. Prarat

Il. 5. Górsk, „Karczma Rossa” z początku XIX w. Badania architektoniczne. Analiza, rzut przyziemia (oprac. M. Prarat)

Budynek zbudowany jest na rzucie prostokąta o wymiarach 10 × 16 m w układzie dwutraktowym. Wejścia znajdują się w ścianie południowej i wschodniej. Główne w ścianie południowej prowadzi do sieni skomunikowanej w jednym trakcie z izbą po stronie zachodniej i wschodniej. Obie izby skomunikowane są z kolejnymi w trakcie północnym. Dodatkowo z izby zachodniej prowadzi przechód do sieni od szczytu. W sieni południowej znajdują się również schody na poddasze. Od strony północnej sień łączy się z usytuowaną centralnie czarną kuchnią, skomunikowaną dodatkowo w trakcie południowym z pomieszczeniem kuchni oraz izbami po bokach. Pierwsza po stronie wschodniej łączy się dodatkowo z kolejną od ściany szczytowej. W sieni szczytowej znajduje się zejście do piwnicy. Poddasze o użytkowym charakterze ma od wschodniej ściany szczytowej wydzieloną izbę mieszkalną. Centralną część poddasza zajmuje komin butelkowy. W partii przyziemia posiada on jedno palenisko z kapturem, usytuowane w narożniku południowo-wschodnim. Pomieszczenie to przekrywa strop z dykty. W poddaszu brak wydzielonego pomieszczenia wędzarni.

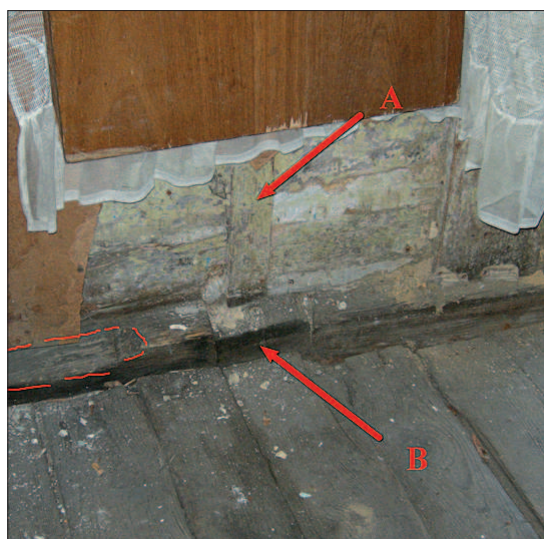
Il. 6. Górsk, „Karczma Rossa” z początku XIX w. Widok na ścianę zachodnią. Oznaczenia: A – ślad po pierwotnej ścianie działowej połączonej z główną na czop pletwowy, B – ślad po pierwotnej ścianie działowej w podwalinie, za którą zaczyna się fazowanie (fot. M. Prarat, 2011)

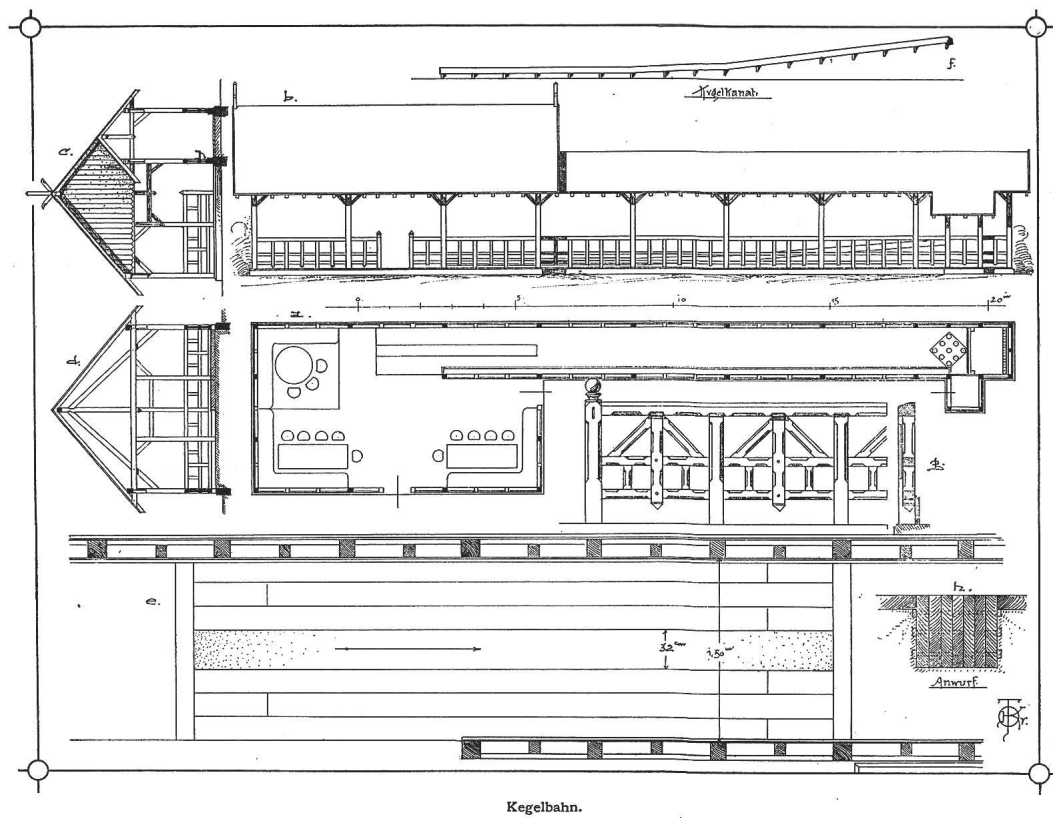
Il. 10. Projekt wolnostojącej kęgielni wraz z wyposażeniem. (*Die Bau und Kunstzimmerei mit besonderer berücksichtigung der ausseren Form*, hrsg. T. Krauth, F. S. Meyer, B. 2, Leipzig 1893, Tafel 117)
