Barbara Bielinis-Kopec

Badania i prace
konserwatorsko-restauratorskie
przy ołtarzu głównym w kościele
pw. Wniebowzięcia Najświętszej Marii Panny
i św. Marcina z Tours w Gościkowie-Paradyżu
(etap I)*

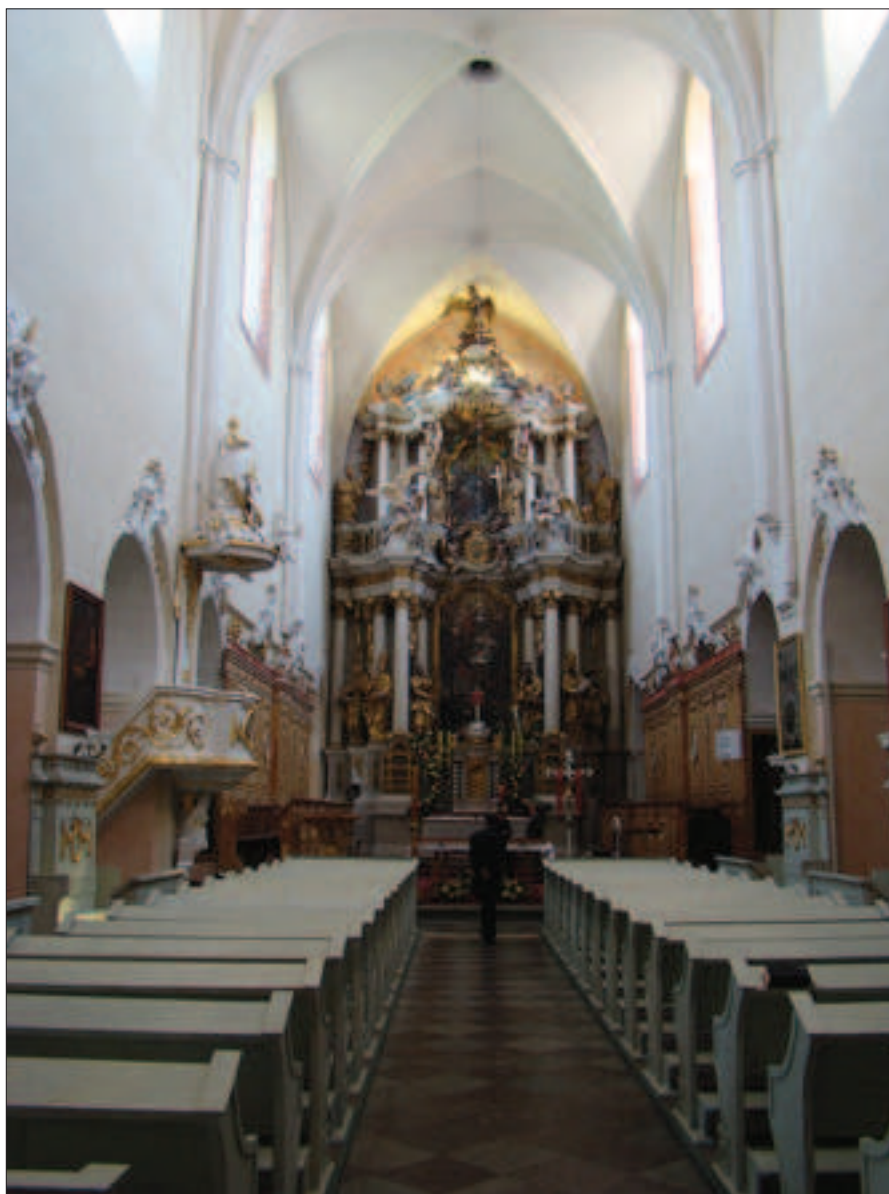
Il. 2. Widok ołtarza głównego w kościele pw. Najświętszej Marii Panny i św. Marcina z Tour w Gościkowie-Paradyżu. Stan sprzed konserwacji 2009 r. (fot. B. Bielinis-Kopeć)

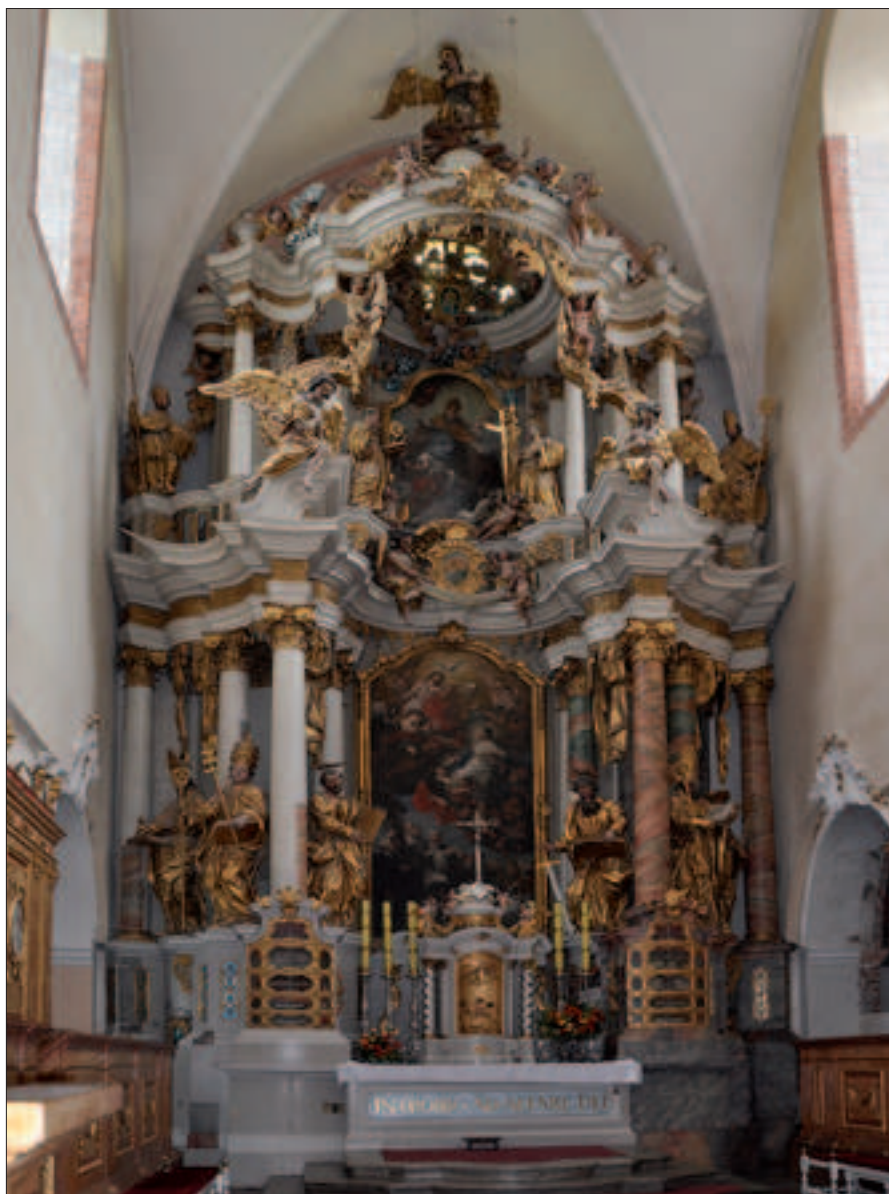
Il. 3. Ołtarz główny w kościele pw. Najświętszej Marii Panny i św. Marcina z Tour w Gościkowie-Paradyżu. Stan z 2011 r. (fot. B. Bielinis-Kopec)

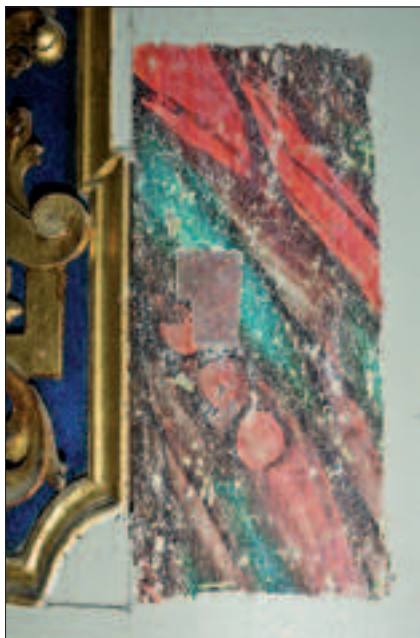
Il. 4. Ołtarz główny, odkrywka na cokole kolumny. Widoczne warstwy pierwotnych barokowych polichromii oraz intensywna w kolorze warstwa z prac prowadzonych w 1928 r. (fot. P. Gorek)

serwacji zabytku w 1887 r. Kolejne przemalowania pochodzą z konserwacji prowadzonej pod nadzorem B. Schmidta w latach 20. XX w. Składają się na nie: warstwa białego gruntu oraz warstwa marmoryzacji o bardzo intensywnej kolorystyce w gamie czerni, błękitów i czerwieni. Przymierzalnie wykonane one zostały w technice tempery. Najnowsze przemalowania, datowane na lata 60. XX w., wykonane zostało w technice olejnej w zróżnicowanych odcieniach bieli i szarości – w partii cokołu, narażonej na uszkodzenia mechaniczne, natrafiono na trzykrotne przemalowanie w analogicznej technice i kolorystyce¹⁶.

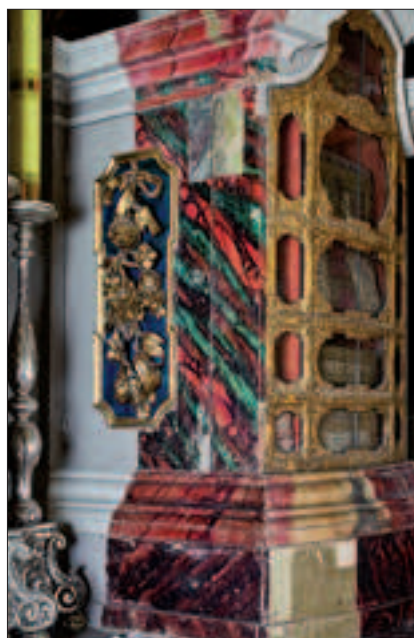
Il. 5. Ołtarz główny, odsłonięte warstwy przemalowań (fot. P. Gorek)

Po zabezpieczeniu i wykonaniu inwentaryzacji zdjęto aplikacje oraz wykonano dezynfekcję i dezynsekcję elementów konstrukcyjnych przy użyciu środków m.in. Xirein i Bresciani. Następnie w obrębie elementów architektonicznych ołtarza usunięto wtórne przemalowania. Przemalowania usuwano skalpelem lub stosując środki rozpuszczające wtórne warstwy olejne, jak np. Scansol. Część przemalowań usuwano też delikatnie przez nagrzewanie strumieniem gorącego powietrza tak, aby nie uszkodzić delikatnych warstw marmoryzacji, np. na trzonach kolumn.

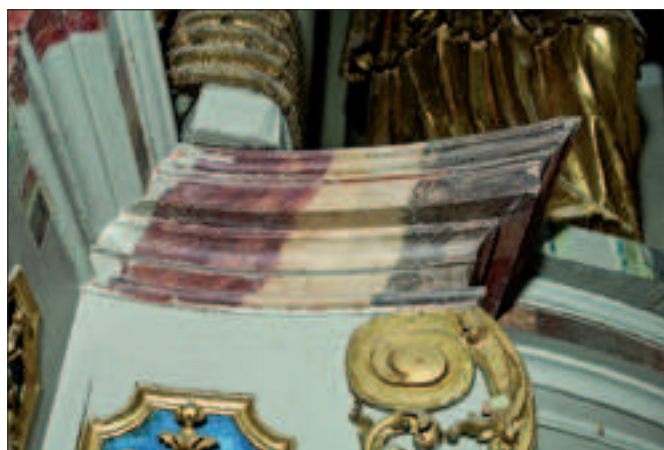
Il. 6. Ołtarz główny, odkryta barokowa warstwa malarska na belkowaniu wydzielającym cokół (fot. P. Gorek)

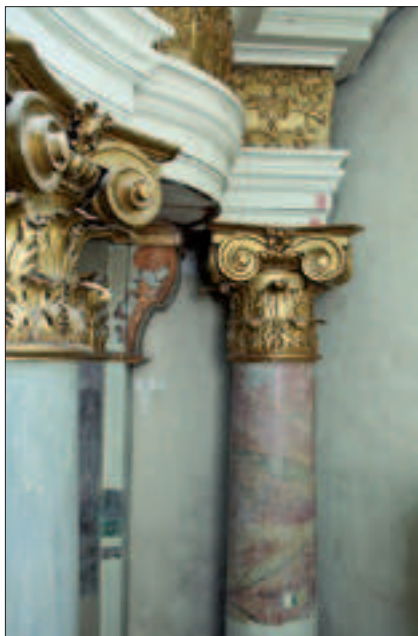
Il. 7. Ołtarz główny, odkrywka na kolumnie z uwidocznioną barokową warstwą malarską (fot. P. Gorek)

Kolumny i pilastry: ustalono, że przed założeniem zaprawy klejowo-kredowej drewno przeklejono klejem glutenowym. Nie stosowano w tym wypadku bieli ołowiowej, lecz jako pierwszą warstwę malarską, położoną płasko i kryjąco, wykonano podkład w kolorze czerwieni (na kolumnie środkowej) oraz w kolorze szarym (na dwóch kolumnach zewnętrznych). Natomiast na pilastrach, jako podkład, zastosowano jasny żółto-czerwony odcień. Drugą warstwą na tak przygotowanym tle była właściwa warstwa marmoryzacji naniesiona lekko, laserunkowo. Do spoiwa z kleju glutenowego dodano żywicę, co wpływało na zmianę kąta załamania światła i dawało efekt półprzezroczystej warstwy – uzyskana w ten sposób głębia koloru wzmacniała efekt marmoryzacji.

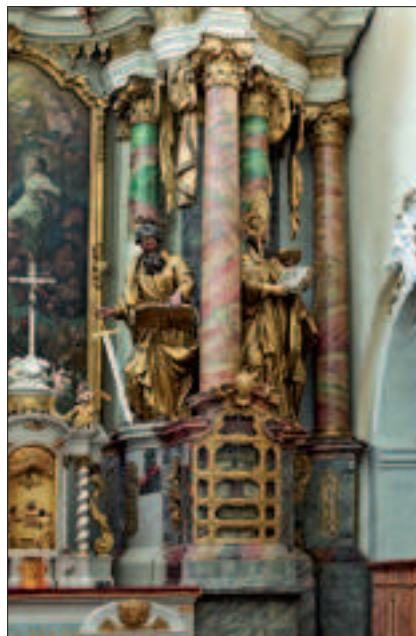
Il. 8. Fragment ołtarza głównego objęty pracami, stan po pracach konserwatorsko-restauratorskich (fot. P. Gorek)

Jak już wspomniano, prace konserwatorskie objęły ok. $\frac{2}{3}$ dolnej, południowej części ołtarza, bez figur świętych, od cokołu do kapiteli kolumn dolnej kondygnacji retabulum. Ich celem było usunięcie przyczyn zniszczeń, zdjęcie przemalowań i wtórnych złocień, konserwacja i rekonstrukcja oryginalnych złocień i warstw malarskich w technice oryginału oraz konserwacja i zabezpieczenie elementów konstrukcyjnych.

Dzięki przeprowadzonym pracom konserwatorsko-restauratorskim, po usunięciu wszystkich wtórnych polichromii, fragment ołtarza odzyskał swój oryginalny wygląd z 1739 r. Daje nam to wyobrażenie o barokowej kolorystyce zabytku i stanowi bodziec do dalszych starań o pozyskanie środków finansowych na kontynuację prac.

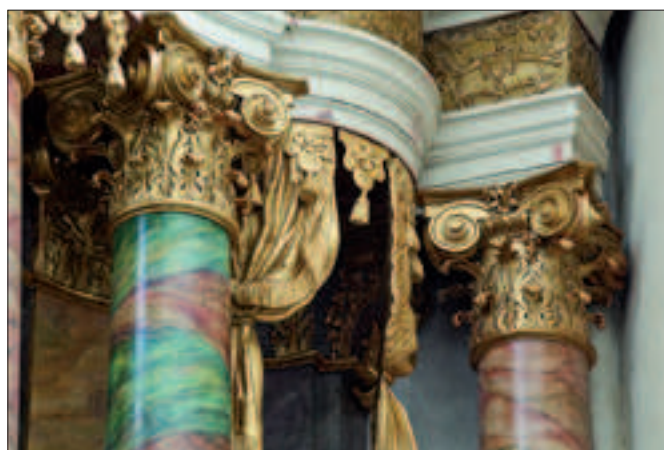
Il. 9. Ołtarz główny, fragmenty kolumn, stan po konserwacji (fot. P. Gorek)

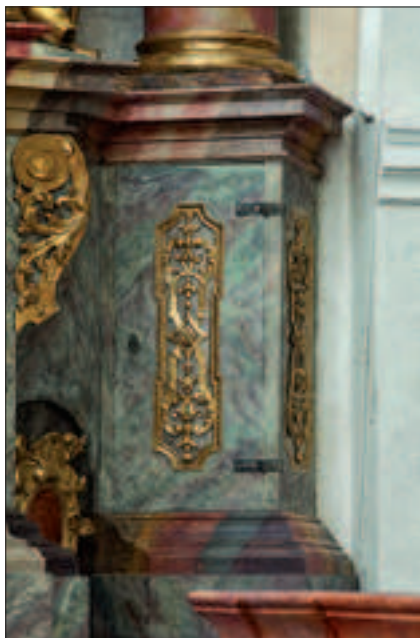
Il. 10. Cokół kolumny przyściennej, stan po konserwacji (fot. P. Gorek)

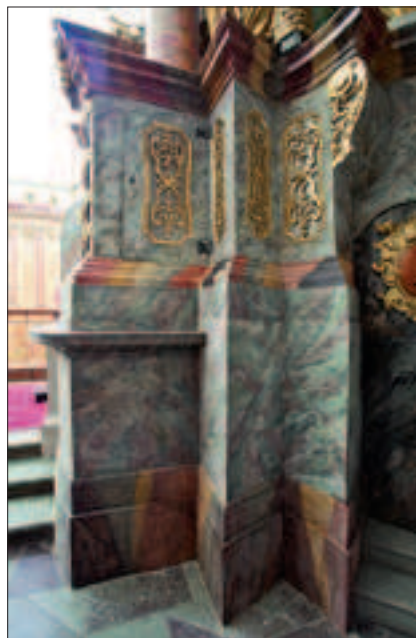
Il. 11. Część cokołowa ołtarza głównego poddana pracom konserwatorsko-restauratorskim (fot. P. Gorek)

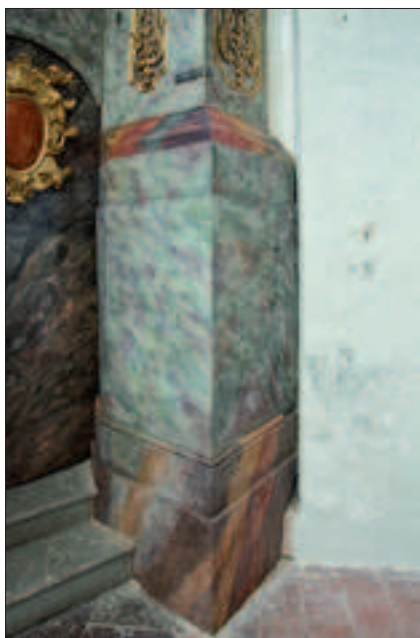
Il. 12. Dolna część ołtarza na styku ze ścianą prezbiterium – po pracach konserwatorsko-restauratorskich (fot. P. Gorek)

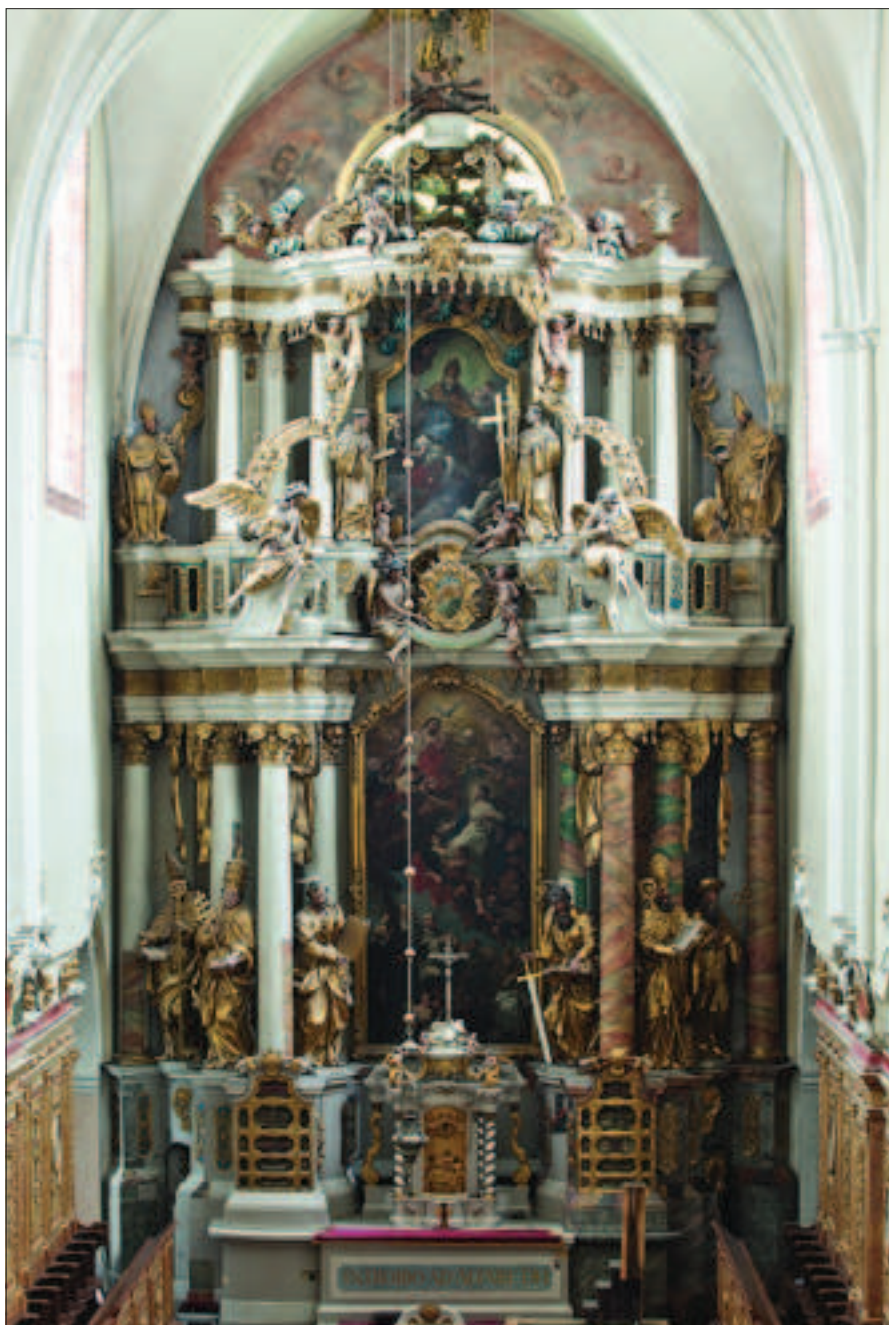
Il. 13. Ołtarz główny – widok po pracach konserwatorsko-restauratorskich, które objęły jego południowy fragment (fot. P. Gorek)
