Ewa Doleżyńska-Sewerniak

UKW, Bydgoszcz

## **Kolorystyka fasad zabytkowych budynków z przełomu XIX i XX wieku Olsztyna i małych miast Warmii i Mazur**

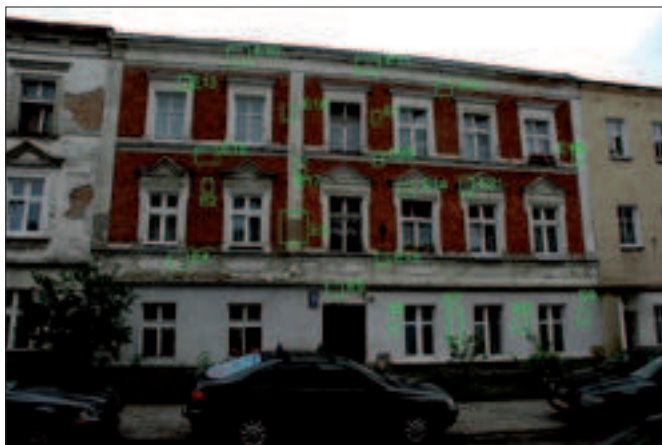
Il. 1. Widok elewacji frontowej zabytkowego budynku przy ul. Żeromskiego 39 w Olsztynie z zaznaczeniem miejsc wykonania badań (fot. E. Doleżyńska-Sewerniak)

Wiele z nich ma nieznacznie zmienioną formę. Przykładem takiego budynku jest kamienica przy ul. Żeromskiego 39 w Olsztynie, której boniowanie parteru zostało otynkowane na gładko (fot. 1–3). Przekształcenia dotyczą także dolnych kondygnacji elewacji frontowych, gdzie na potrzeby usługowe wybijano nowe otwory drzwiowe i okienne. Historyczne podziały burzono również poprzez wstawianie witryn sklepowych. Przekształcenia dotyczyły także obramień okiennych i drzwiowych, które poszerzano lub wydłużano w celu wstawienia nowego „bardziej funkcjonalnego”, np. wykonanego z PCV okna lub drzwi. W niektórych z nich przebudowywano dachy i nadbudowywano dodatkowe piętra, wymieniano ceramiczną dachówkę na blacho-dachówkę itp. Inne dość drastycznie przebudowano, dlatego przywracanie im pierwotnej barwy w ich obecnym, nowym kształcie mogłoby być nieuzasadnione.

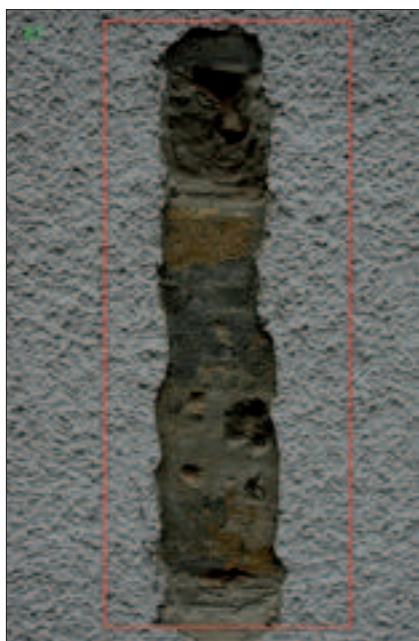
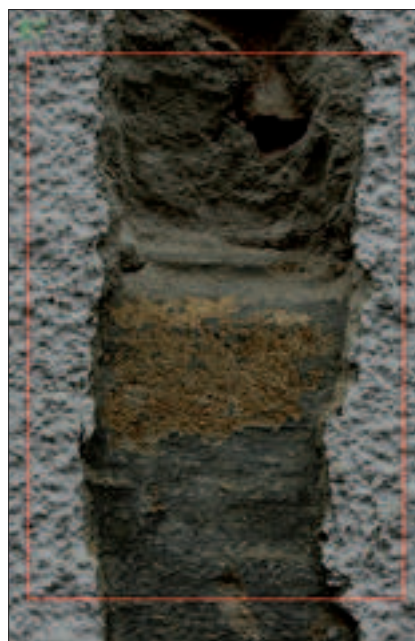
Il. 2 i 3. Widok i zbliżenie odkrywki E7 na elewacji zabytkowego budynku przy ul. Żeromskiego 39 w Olsztynie. Widoczne zatynkowane bonie w obrębie parteru budynku i ich pierwotne wymalowanie w kolorze jasnożółtym wg NCS-u S 1515-Y20R (fot. E. Doleżyńska-Sewerniak)

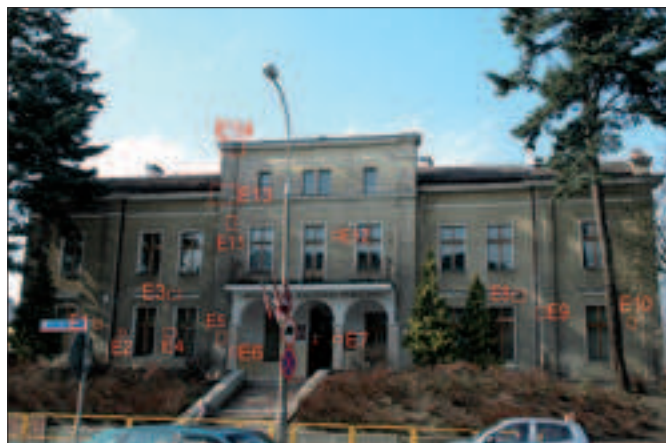
Il. 5. Widok elewacji frontowej zabytkowego budynku przy ul. 1 Maja 5 w Olsztynie z zaznaczeniem miejsc wykonania badań (fot. E. Doleżyńska-Sewerniak)

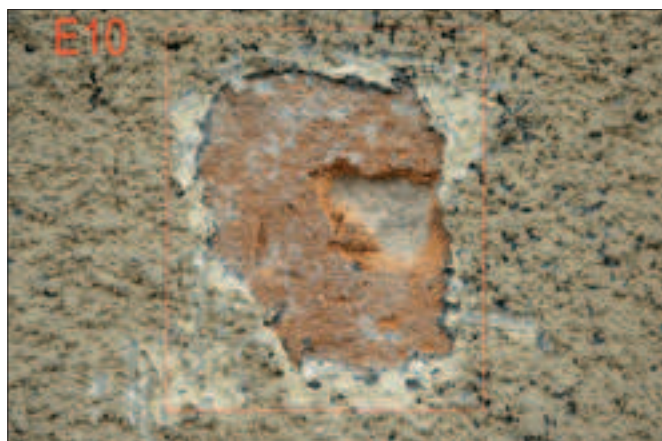
Il. 6. Widok odkrywki E10 na elewacji zabytkowego budynku przy ul. 1 Maja 5 w Olsztynie. Widoczne gładkie oryginalne tynki barwione w masie na kolor pomarańczowy wg NCS-u S 2040-Y30R (fot. E. Doleżyńska-Sewerniak)

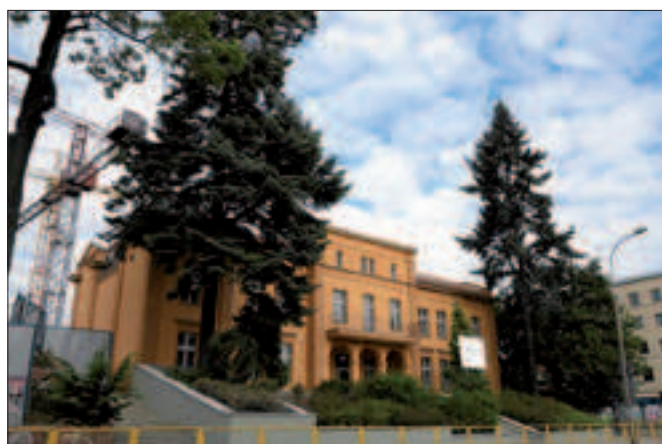
Il. 7. Widok elewacji frontowej zabytkowego budynku przy ul. 1 Maja 5 w Olsztynie po przywróceniu pierwotnej barwy (źródło: Internet)

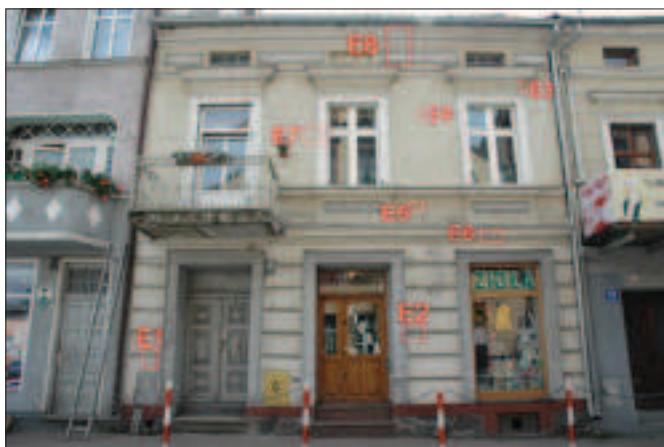
Il. 8. Widok elewacji frontowej zabytkowego budynku przy ul. Żeromskiego 9 w Mrągowie z zaznaczeniem miejsc wykonania badań (fot. E. Doleżyńska-Sewerniak)

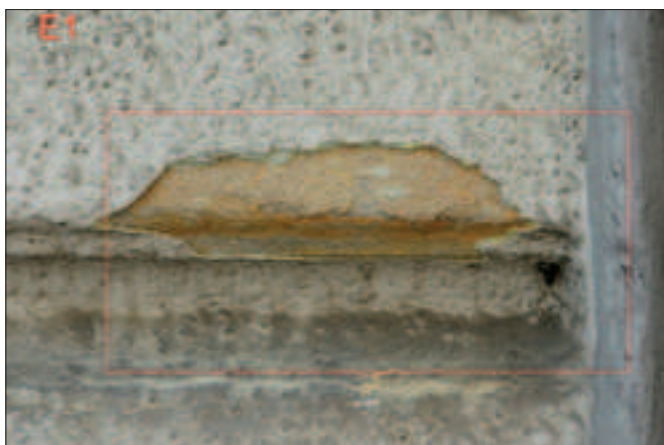
Il. 9. Widok odkrywki E1 na elewacji zabytkowego budynku przy ul. Żeromskiego 9 w Mrągowie. Widoczne oryginalne tynki barwione w masie na kolor pomarańczowy – wg NCS-u S 2040-Y20R (fot. E. Doleżyńska-Sewerniak)

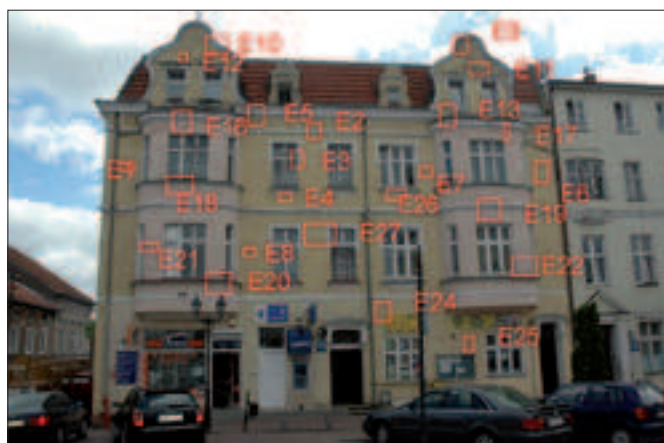
Il. 10. Widok elewacji frontowej zabytkowego budynku przy pl. Ratuszowym 14 w Górowie Iławeckim z zaznaczeniem miejsc wykonania badań (fot. E. Doleżyńska-Sewerniak)

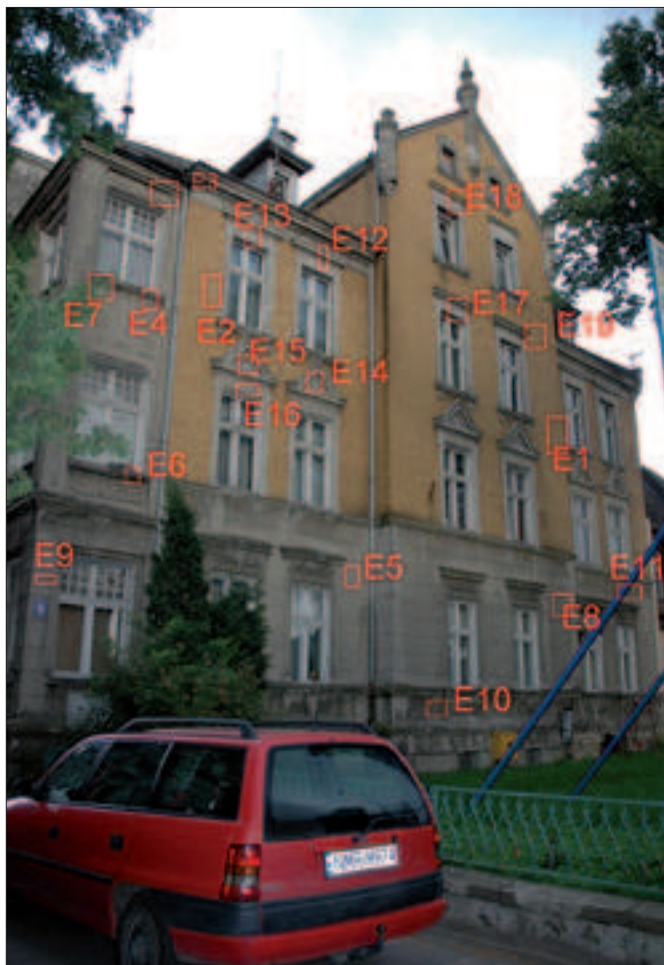
Il. 11. Widok elewacji frontowej zabytkowego budynku przy ul. Warszawskiej 53 w Mrągowie z zaznaczeniem miejsc wykonania badań (fot. E. Doleżyńska-Sewerniak)

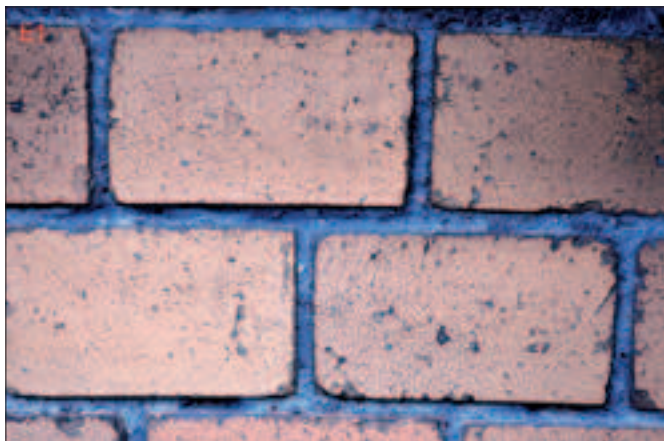
Il. 12. Widok odkrywki E1 na elewacji zabytkowego budynku przy ul. Warszawskiej 53 w Mrągowie. Widoczne barwione w masie na kolor fioletowy spoiny cegieł wg NCS-u między S 4010-R70B a S 5010-R70B (fot. E. Doleżyńska-Sewerniak)

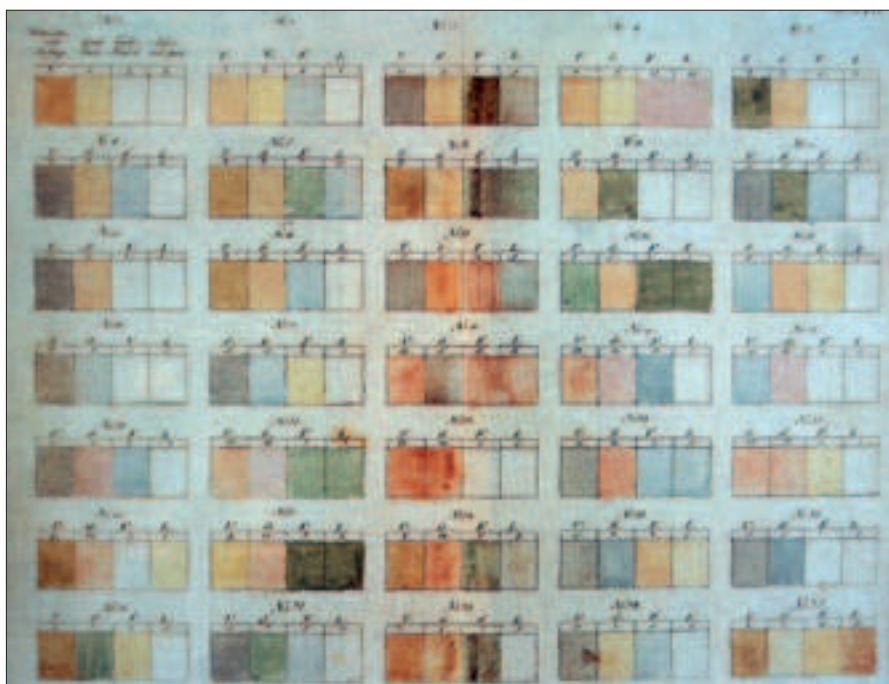
Il. 13. Tablica barwna z traktatu F. Ch. Schmidta „Der bürgerliche Baumeister” Gotha 1790 rok (w: Korzeniowski red., 2000)

Porównując polichromie analizowanych elewacji ze wzornikiem Schmidta, należy stwierdzić występowanie analogii w niektórych przypadkach. I tak np. kolorystyka elewacji zabytkowego budynku przy ul. Knosały 7 w Olsztynie jest zbliżona do zestawień barwnych jego wzornika o nr 17 i 29. Pierwotne wymalowanie kamienicy przy ul. Żeromskiego 1 w Mrągowie odpowiada zestawom barwnym Schmidta o nr 14, 22 i 27. Polichromia budynku przy ul. Wyszyńskiego 17 w Lidzbarku Warmińskim przypomina zestawienie nr 31, przy ul. Powstańców Warszawy 15 w Kętrzynie i przy ul. Kresowej 2 w Lidzbarku Warmińskim kombinację nr 23. Z kolei barwy lica kamienicy przy ul. Wyszyńskiego 20 w Lidzbarku Warmińskim, przy pl. Ratuszowym 14 w Górowie Iławeckim i przy pl. Jedności Narodowej w Jezioranach nawiązują do nr 25. Zestawienie nr 31 przypomina kolorystyka budynku przy ul. Konstytucji 3 Maja 5 w Lidzbarku Warmińskim, nr 9 fasada kamienicy przy ul. Krzywej 4 w tej samej miejscowości. Pierwotna polichromia zabytkowego budynku przy ul. Mickiewicza 15 w Lidzbarku Warmińskim dokładnie odpowiada nr 30 wzornika tego architekta. Numerowi 11 z kolei wymalowanie kamienicy przy ul. Kopernika 2 w Lidzbarku Warmińskim. Zbliżona do nr 12 jest kolorystyka budynku przy pl. Młyńskim 4 w Lidzbarku Warmińskim, a do nr 30 polichromia obiektu przy ul. Żeromskiego 2 w Mrągowie.

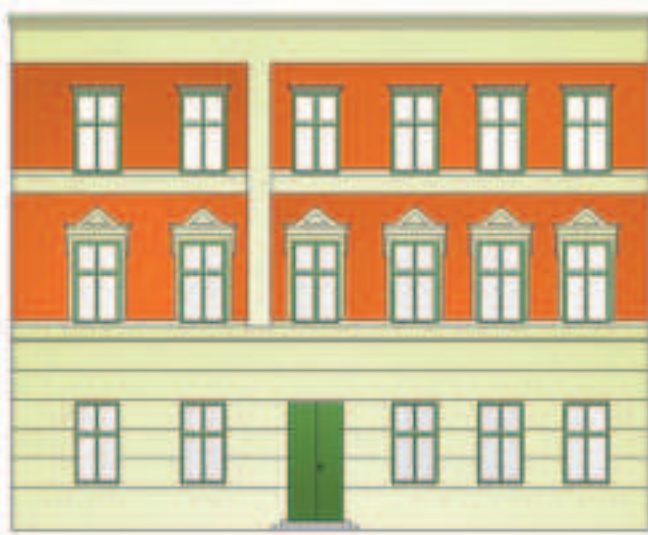
Rys. 1. Rekonstrukcja kolorystyki elewacji zabytkowego budynku przy ul. Żeromskiego 39 w Olsztynie (wyk. M. Sewerniak)

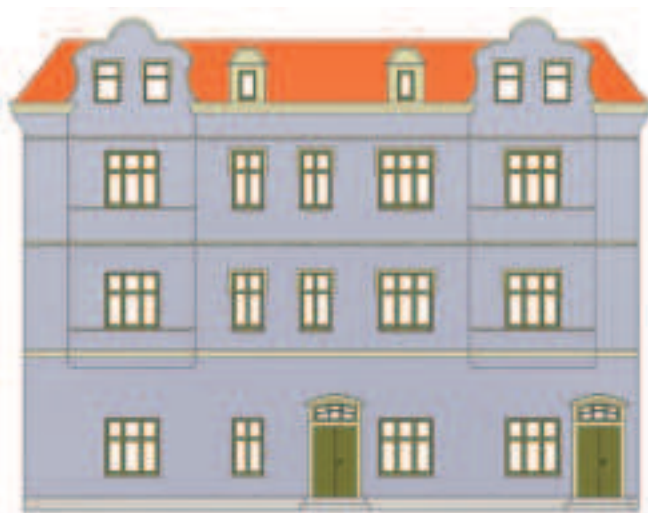
Rys. 2. Rekonstrukcja kolorystyki zabytkowego budynku przy pl. Ratuszowym 14 w Górowie Iławeckim (wyk. M. Sewerniak).
