Angelika Lament-Kosińska

Instytut Zabytkoznawstwa i Konserwatorstwa

Konserwacja i restauracja malowidła *Anioł zwiastujący Joachimowi narodziny Marii* z cyklu polichromii ściennych Wacława Taranczewskiego w kościele pw. św. Anny w Poznaniu

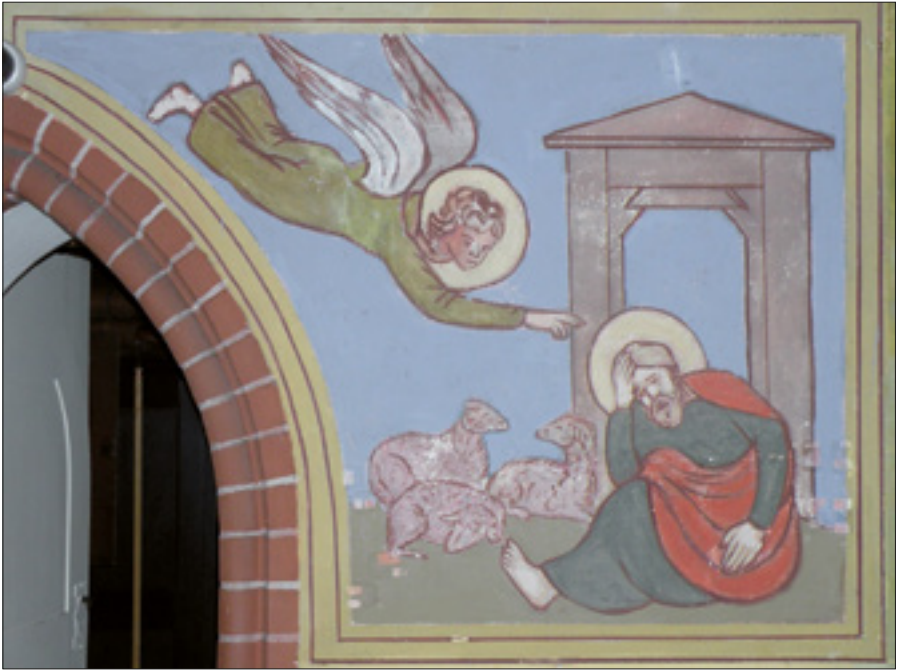
Il. 1. Stan malowidła przed rozpoczęciem prac konserwatorsko-restauratorskich. Fot. A. Lament-Kosińska*

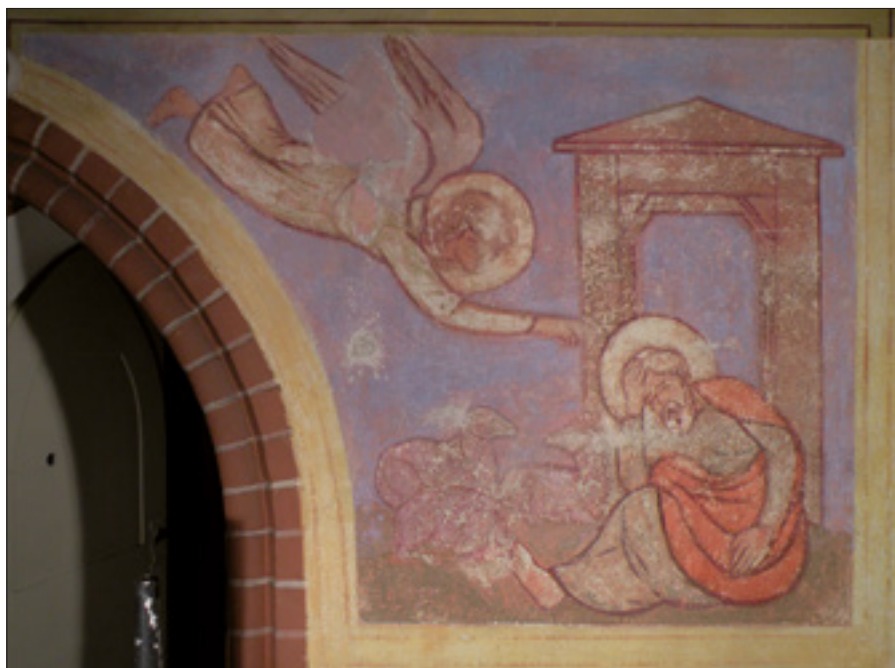
Il. 2. Stan po usunięciu przemalowań, widoczny zakres zniszczeń oryginalnej warstwy malarskiej. Fot. A. Lament-Kosińska

Usuwanie wtórnych nawarstwień wymagało połączenia metod chemicznych i mechanicznych, dobieranych odpowiednio do zróżnicowanych właściwości poszczególnych fragmentów malowidła. Wierzchnia warstwa malarska, pochodząca z etapu drugiej renowacji, została miejscowo ścieniona przy użyciu acetonu. Dalsze postępowanie polegało na rozmięczeniu wtórnych warstw za pomocą alkoholu etylowego bądź środków powierzchniowoczynnych, a następnie ich delikatnym i powolnym usuwaniu skalpeli. W partii żółtej ramy okalającej malowidło najlepsze rezultaty osiągnano metodą mechanicznego usuwania przemalowań na sucho.

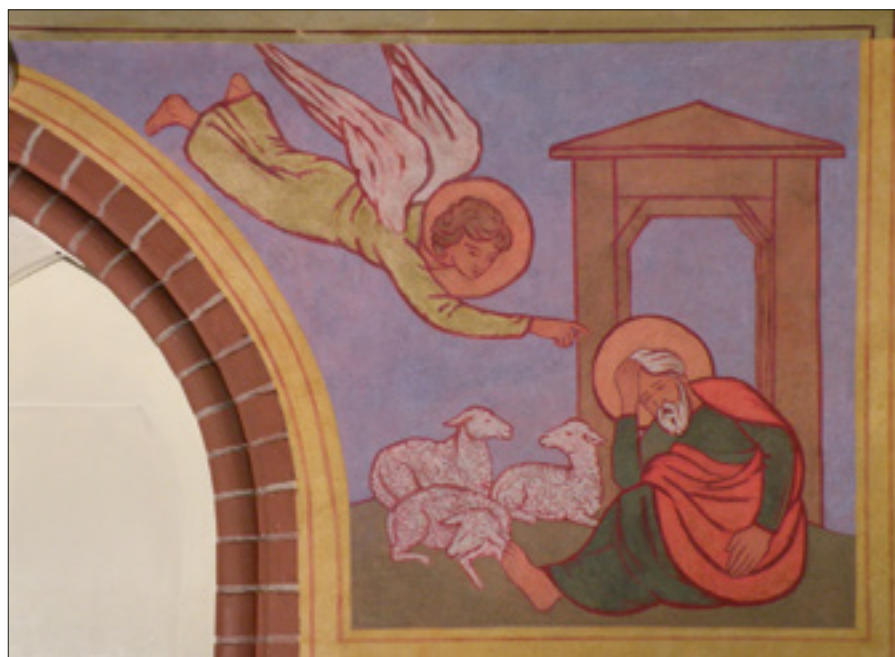
Il. 3. Stan po konserwacji-restauracji. Fot. A. Lament-Kosińska

Uzupełniono ubytki wszystkich warstw technologicznych malowidła, zaczynając od pobiałej wapiennej. Ubytki warstw malarskich wypełnione zostały za pomocą suchych pigmentów firmy Kremer, mieszanych z 15% Paraloidem B 82 w mieszaninie alkoholu etylowego i 1-metoksy-2-propanolu w stosunku 2:1⁶. Warstwa oranżowego podmalowania została uzupełniona scalająco. Ubytki i przetarcia właściwej warstwy malarskiej uzupełniono lokalnymi kolorami graficzną metodą kropki. Ze względu na zróżnicowany stopień degradacji poszczególnych fragmentów oryginalnych warstw etap ten wymagał posilkowania się archiwalnymi fotografiami⁷. Historyczne zdjęcia polichromii okazały się niezbędne do częściowego zrekonstruowania kształtu skrzydeł anioła, których rysunek znacznie zmienił się po 1981 r. na skutek powstania i wypełnienia ubytku tynku, zastąpionego w trakcie prowadzonych prac nową zaprawą wapienno-piaskową.

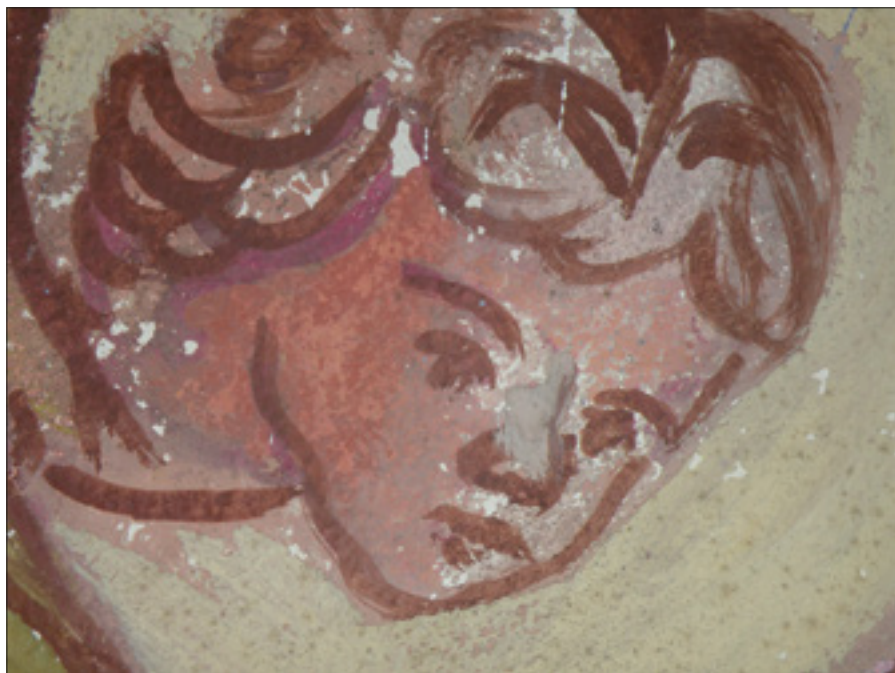
Il. 4. Fragment malowidła przed konserwacją-restauracją. Fot. A. Lament-Kosińska

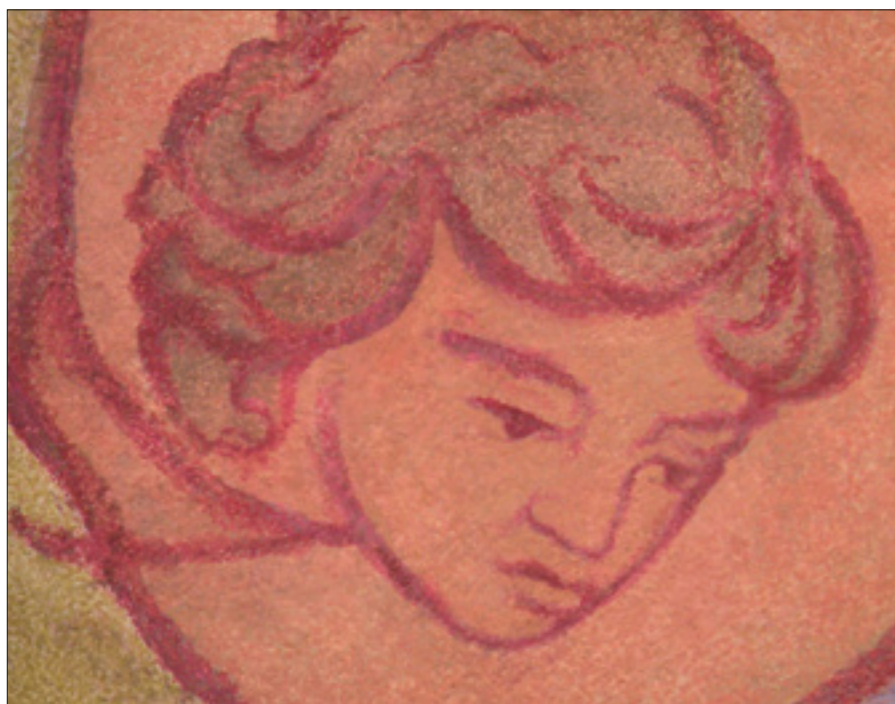
Il. 5. Fragment malowidła po konserwacji-restauracji. Fot. A. Lament-Kosińska

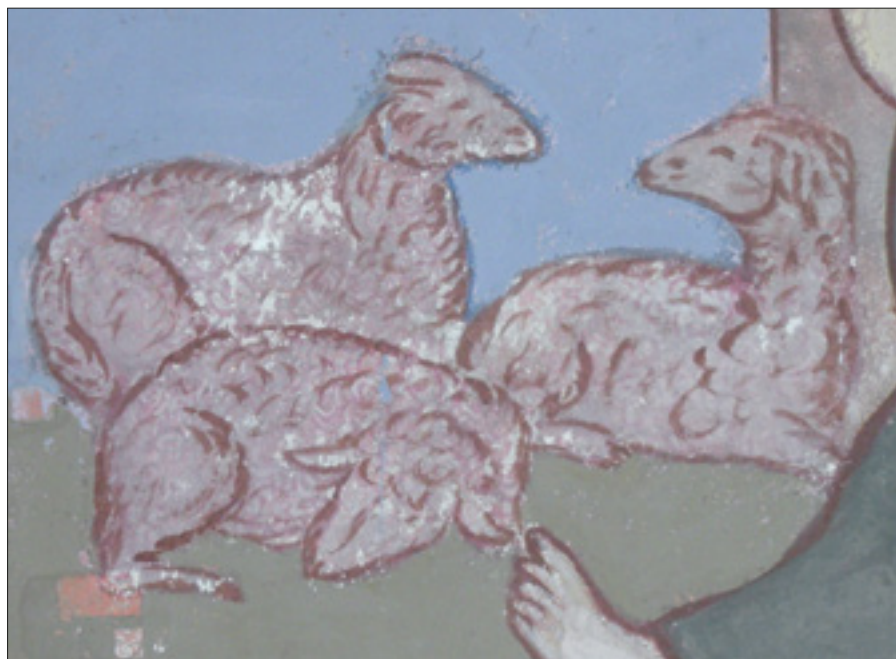
Il. 6. Fragment malowidła przed konserwacją-restauracją. Fot. A. Lament-Kosińska

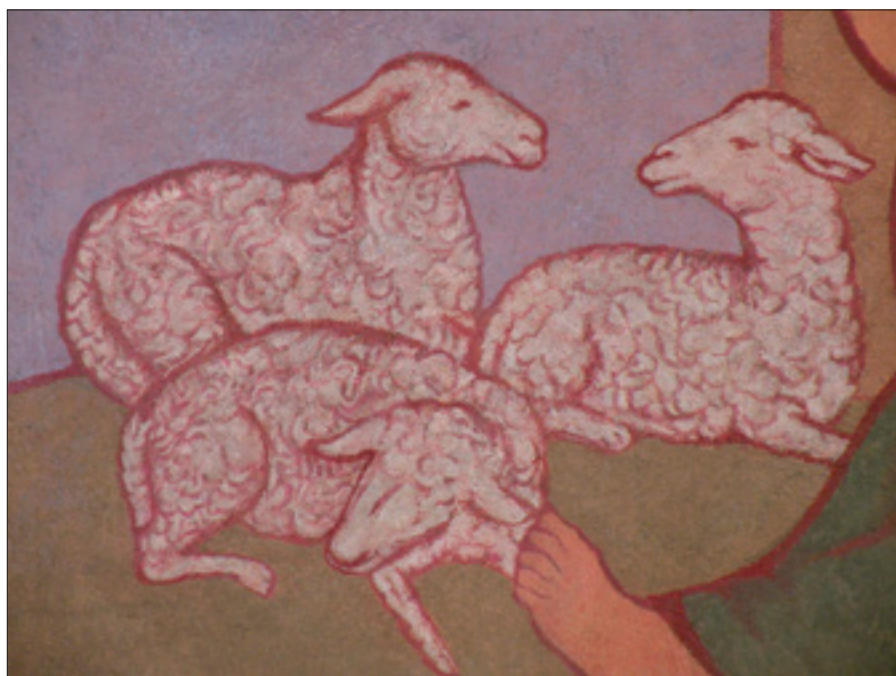
Il. 7. Fragment malowidła po konserwacji-restauracji. Fot. A. Lament-Kosińska
