Problemy odbudowy kościółka pw. św. Mikołaja w Wolinie w latach 1989–2000

JANUSZ GIERLASIŃSKI

The issues concerning the rebuilding of the St Nicholas' church in Wolin between 1989–2000

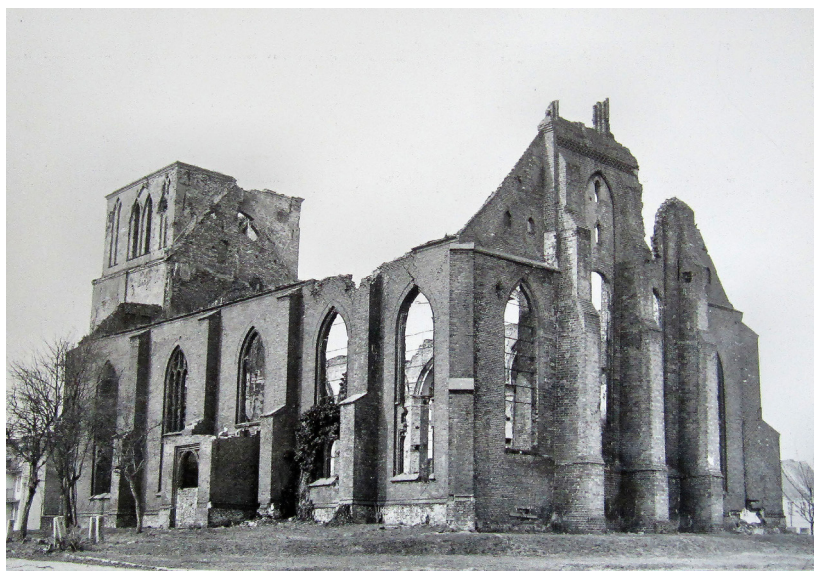
Il. 5. Wolin, kościół pw. św. Mikołaja. Widok bryły od strony południowo-wschodniej, około 1971. (Za: K. Kalita, fot. G. Solecki, „Kościół św. Mikołaja w Wolinie. Dokumentacja historyczno-architektoniczna”, Szczecin: PP PKZ, 1973, fot. 16.)

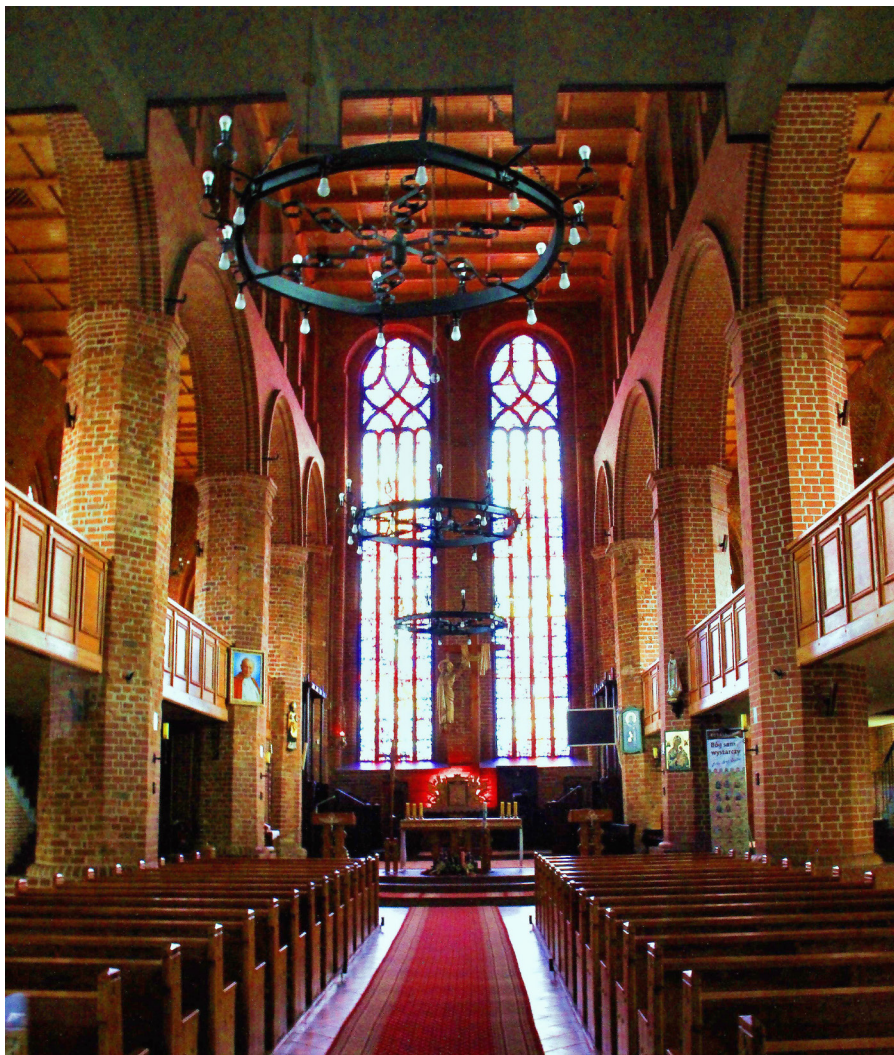
Il. 10. Wolin, kościół pw. św. Mikołaja. Wnętrze, nawa główna, empory w nawach bocznych, zrekonstruowane otwory okienne w ścianie wschodniej, 2014. Fot. J. Gierłasiński

w nawach bocznych. Okna w ścianie wschodniej miały nawiązywać do istniejących zachowanych form, z odtworzeniem centralnych okien w pełnej wysokości⁴⁰ (il. 9, 10, 12). Przewidziano wykonanie w trakcie odbudowy niezbędnych napraw i uzupełnień w istniejących ścianach zewnętrznych korpusu nawowego oraz odtworzenie kamiennych cokołów i brakujących fragmentów murów w fakturze cegły licowej. W odniesieniu do elewacji wieży pojawiło się rozwiązanie nawiązujące również do zachowanych form – w tym wypadku tynku. Zdecydowano także o tradycyjnej konstrukcji dachu i hełmu wieży⁴¹. Zgodnie z wymogami konserwatorskimi na pokrycie dachu nad korpusem nawowym zaproponowano materiał ceramiczny. Pokrycie hełmu wieży, opierzenia, rynny i rury spustowe zaplanowano wykonać z blachy cynkowej. Jeżeli chodzi o wnętrza, na ścianach wieży, zakrystii oraz kruchty przewidziano tynki, pozostałe ściany miały pozostać w fakturze cegły⁴².

(il. 10). W wyniku rekonstrukcji centralnych otworów okiennych prezbiterium w ich pełnej wysokości podwyższono strop nawy głównej – w ten sposób wypełniono wytyczne konserwatora wojewódzkiego. Generalnie dzięki przyjętej koncepcji przestrzeń świątyni jest bardziej czytelna i nawiązuje do zróżnicowanego poziomu sklepień nawy głównej i bocznych, które zostały zlikwidowane podczas odbudowy po pożarze w 1628 roku⁶¹. Należy dodać, że otwarcie w pełnej wysokości arkady w ścianie oddzielającej prezbiterium od wieży, wcześniej przemurowanej, dało wrażenie lekkości wieży od strony prezbiterium **(il. 7, 8)**.

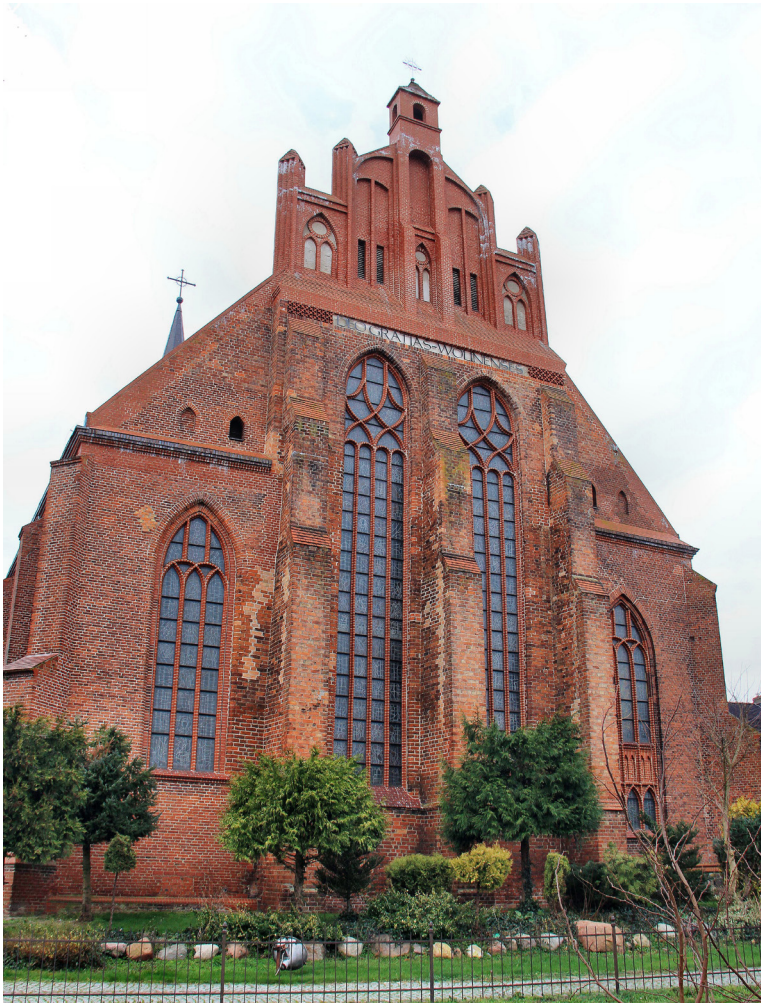
Il. 12. Wolin, kościół pw. św. Mikołaja. Zrekonstruowana ściana wschodnia, 2014.
Fot. J. Gierlasiński

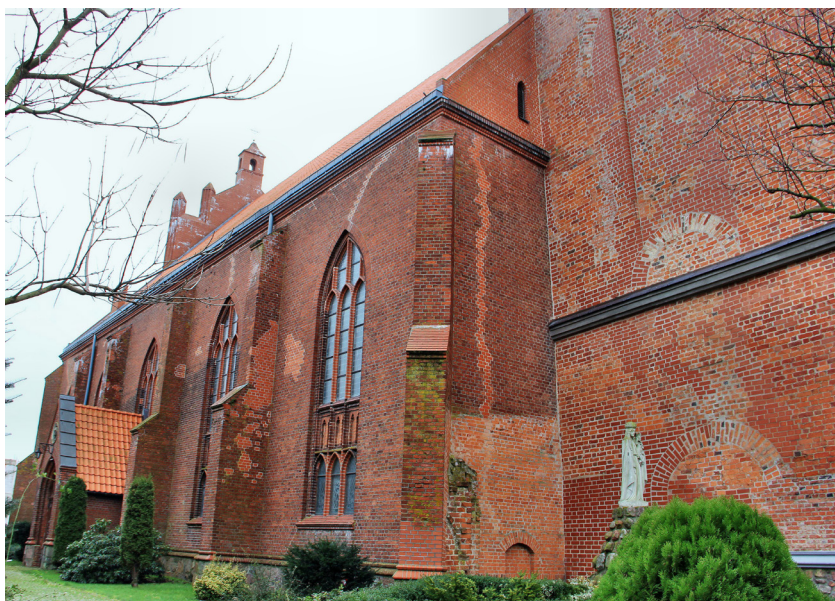
Il. 16. Wolin, kościół pw. św. Mikołaja. Ściana północna, 2014. Fot. J. Gierlasiński

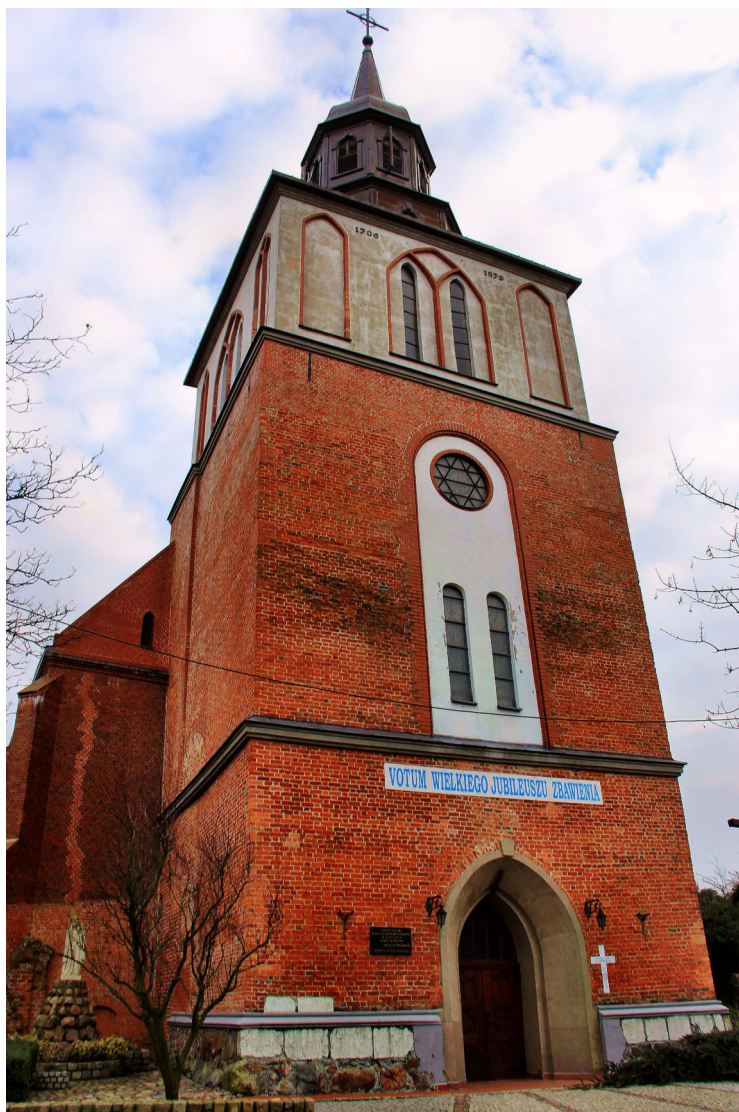
Il. 18. Wolin, kościół pw. św. Mikołaja. Zachodnia elewacja wieży, 2014. Fot. J. Gierlasiński

Prace przy odbudowie zakończono najprawdopodobniej u schyłku 1999 roku⁵⁴. Długo zastanawiano się nad wyborem odpowiedniego rozwiązania dla wieży. Mimo przyjęcia dla całości przedsięwzięcia koncepcji „rekonstrukcji formy przedwojennej z ideą formy zewnętrznej” – bryły w formach neogotyckich z cegły licowej, wieży tynkowanej z uzupełnieniem gzymsów betonowych z końca XIX wieku i barokizującym hełmem⁵⁵ – uzasadnianej dodatkowo znacznymi uszkodzeniami lica cegieł trzonu wieży, konserwator diecezjalny uważał, że należy pozostać przy wieży w cegle, naprawiając tylko uszkodzenia⁵⁶. Janusz Nekanda-Trepka był przeciwny przywróceniu ceglanej licowej faktury wieży; jak uzasadniał, „naprawa uszkodzeń wymagałaby przelicowania tak dużych partii lica, że trudno byłoby nazwać go autentycznym, a uczytelnienie nawarstwień historycznych i próby rekonstrukcji nieznanego w formie detalu gzymsowego (obecnie są to ciągnięte gzymsy tynkowe o prawie modernistycznym wykroju) musiałyby doprowadzić do powstania preparatu konserwatorskiego. Ponadto utraciłoby się ponadstuletni obraz budowli, który według założeń musi być przywrócony”⁵⁷. Ostatecznie usunięto tynki ze ścian zewnętrznych wieży do drugiej kondygnacji i przelicowano części lica cegieł, pozostawiając płytsze uszkodzenia po zachodniej stronie elewacji (**il. 17, 18**).
