Historia, stan aktualny
i potrzeby konserwatorskie wyposażenia kościoła
pw. Trójcy Przenajświętszej w Dzierzgoniu.
Rozważania na kanwie prac
przeprowadzonych w latach 2008–2015

KINGA SZCZEPIŃSKA

Zakład Konserwacji Malarstwa i Rzeźby Polichromowanej, Wydział Sztuk Pięknych, UMK w Toruniu

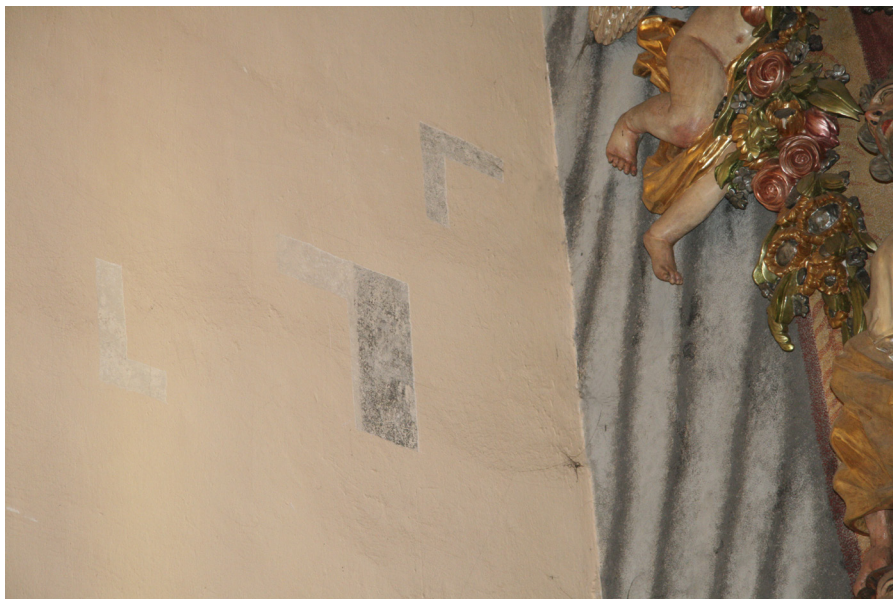
3. Dzierzgoń, kościół pw. Trójcy Przenajświętszej. Północna ściana prezbiterium. Wykonane odkrywki jednoznacznie pokazują, że malowana kotara, stanowiąca tło ołtarza głównego, zachodzi na ściany boczne. Fot. K. Szczepińska

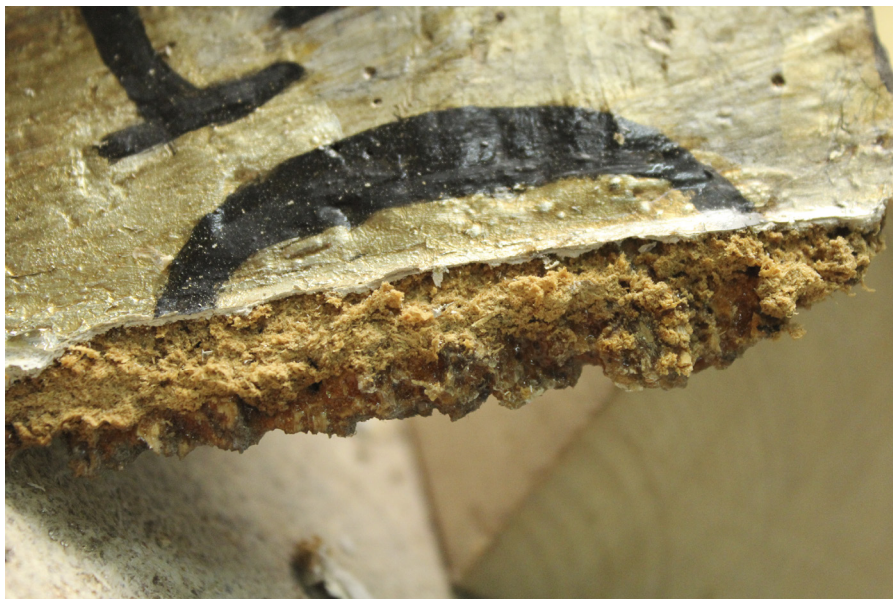
6. Dzierzgoń, kościół pw. Trójcy Przenajświętszej. Ołtarz północny. Miejsce pęknięcia szarfy z napisem *GLORIA IN EXCELSIS DEO*. Widoczna na zdjęciu żywica to kalafonia, której roztworem w trakcie wcześniejszych prac impregnowano drewno. Fot. K. Szczepińska

W trakcie przeprowadzonych wówczas prac została również wykonana dezynsekcja drewna oraz impregnacja wzmacniająca kalafonią w terpentynie z dodatkiem wosku ziemnego. Złocenia na poler oczyszczono chlebem i spiryтусem, uzupełniono „w miejscach frontowych” szlagmetalem na mikstion i spatynowano. Tak samo potraktowano srebrzenia, odtwarzając ponadto laserunki. W obrębie karnacji usunięto przemalowania, wypunktowano i zawoskowano. Wykonano też rekonstrukcje w ubytkach form rzeźbiarskich⁴⁷. Obecnie trudno stwierdzić, czy była to pierwsza konserwatorska ingerencja w ołtarze południowy i północny. Na pewno pierwsza tak kompleksowa, chociaż przywoływany protokół sugeruje, że nie: „Ornamenty podczas poprzedniej konserwacji zostały oczyszczone z gruntu do drewna i pokryte grubą warstwą nowego gruntu, który zdeformował i zatarł precyzyjną rzeźbę ornamentu”⁴⁸. Taki zakres ingerencji, co stwierdziliśmy w latach 2012–2015, dotyczył tylko części ornamentów, ale też dwóch rzeźb aniołów ze zwieńczenia ołtarza północnego. Niemożliwe było już jednak jednoznaczne przypisanie jej do roku 1965 bądź prac wcześniejszych.

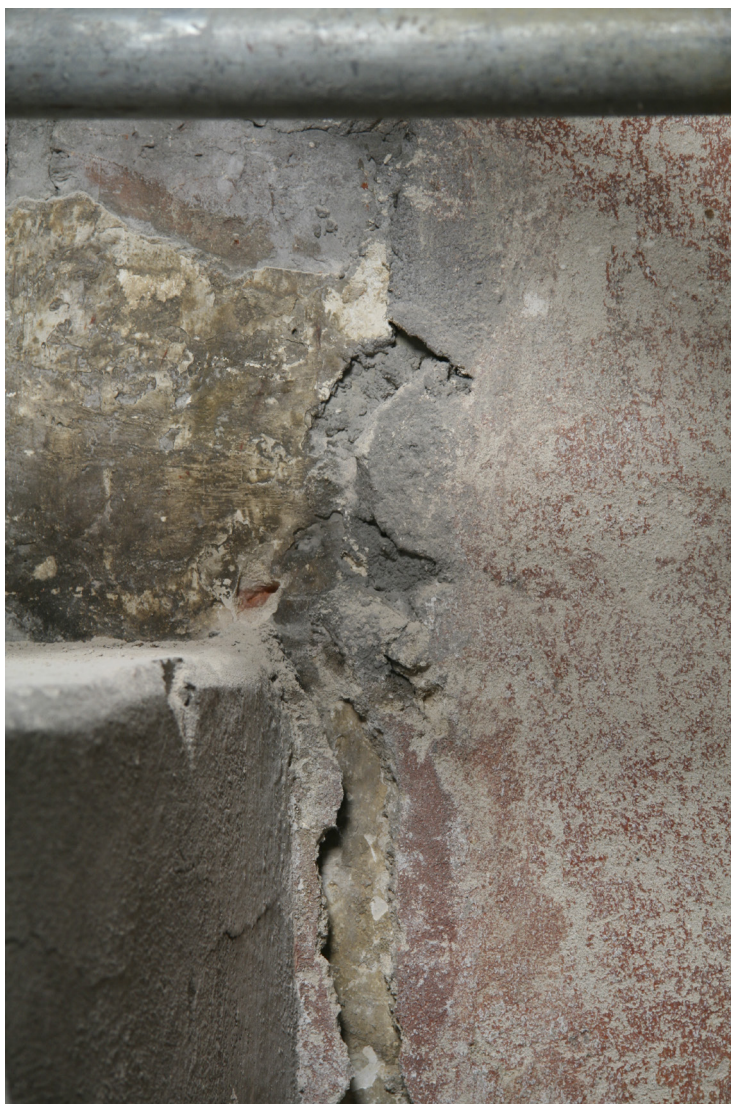
8. Dziergoń, kościół pw. Trójcy Przenajświętszej. Fragment wcześniejszego tynku, sprzed 1730 r., z zielonkawym opracowaniem malarskim, zachowany po prawej stronie mensy ołtarza północnego – za nim i w miejscu ubytku warstw osiemnastowiecznych. Fot. K. Szczepińska

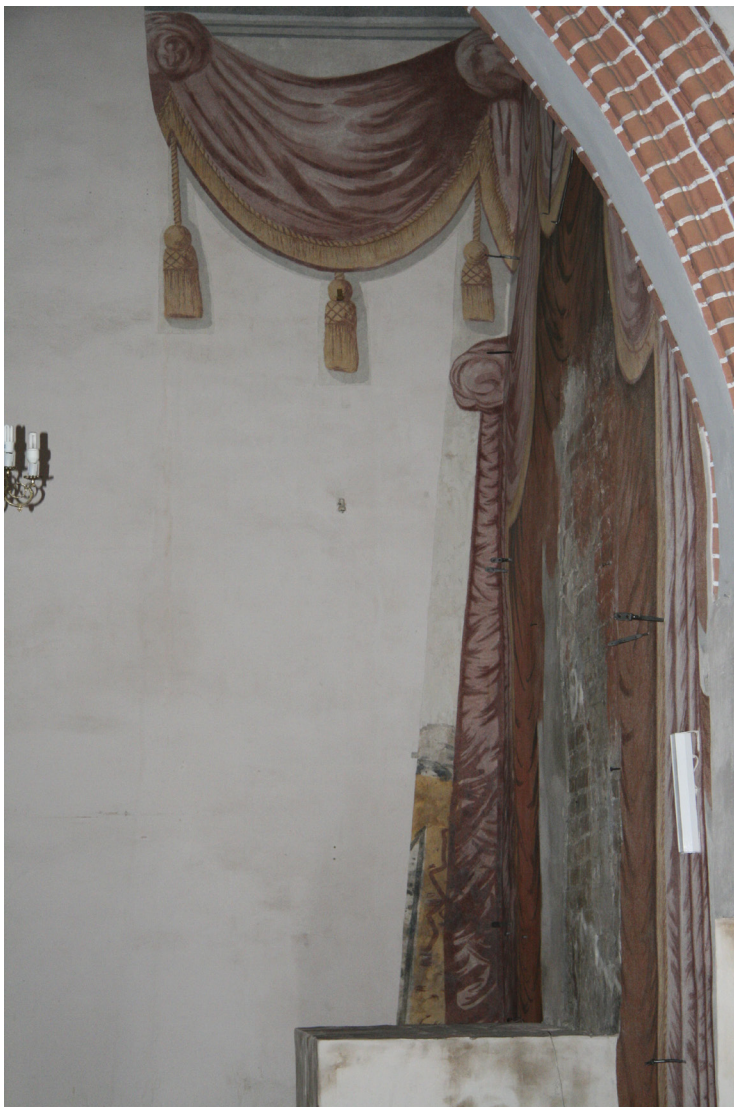
9. Dzierzgoń, kościół pw. Trójcy Przenajświętszej. Północno-wschodni narożnik kościoła. Kotara ze ściany tęczowej przechodzi na ścianę północną. U góry, pod stropem, ucięta forma jednoznacznie wskazuje na kontynuację malowidła. U dołu widoczny fragment dolnego pasa dekoracji, obecnie trudny do zinterpretowania. Zdjęcie wykonane po zakończeniu prac przy malowidle, przed montażem ołtarza. Fot. K. Szczepińska

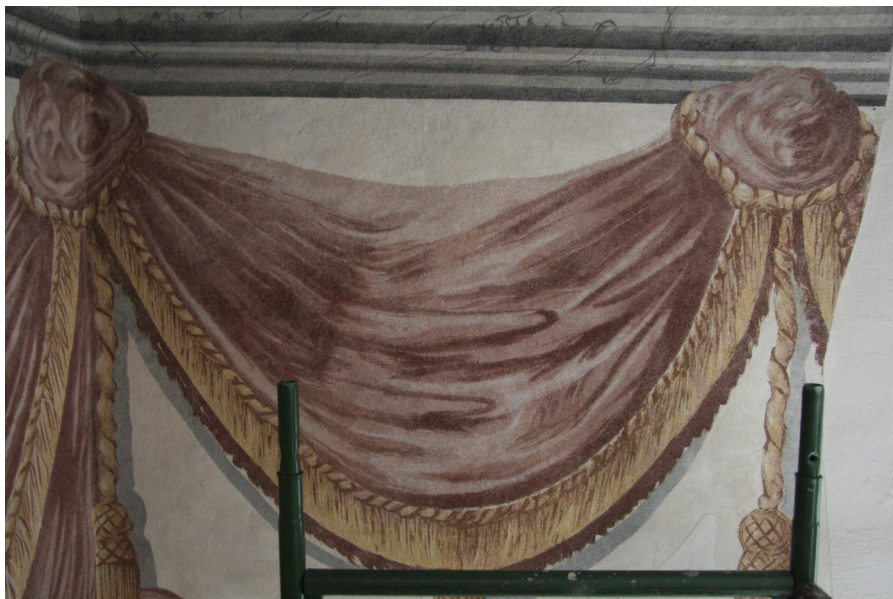
10. Dziergoń, kościół pw. Trójcy Przenajświętszej. Fragment malowidła na ścianie południowej kościoła. Forma ucięta tuż za węzłem (wynik ograniczonego zakresu przeprowadzonych prac) wskazuje na kontynuację dekoracji w dalszej części ściany. Fot. K. Szczepińska
