## Historia budowlana późnoromańskiego kościoła w Tulcach koło Poznania w świetle badań architektonicznych

History of construction of the late Romanesque church in Tulce near Poznań in the light of architectural investigation

The aim of this paper is to present a structural history of the late Romanesque church in Tulce (district Poznan). Noninvasive architectural research of the building was conducted in 2014. Its results were then confronted with the literature on the subject.

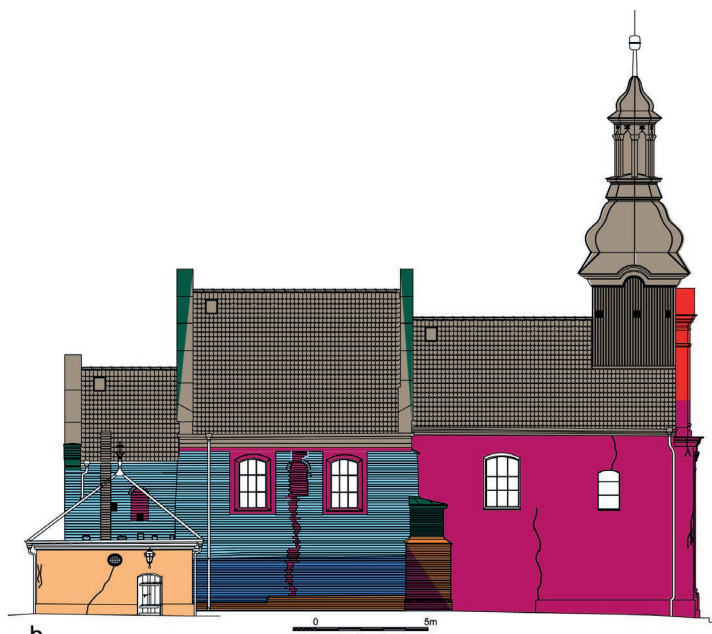
2. Późnoromański kościół w Tulcach. Rozwarstwienie chronologiczne. Oprac. Maciej Prarat, Karolina Zimna-Kawecka, 2014

a – elewacja południowa, b – elewacja północna

Południowa elewacja korpusu (il. 2) jest złożona z dwóch członów. Część zachodnią, dwuosiową, z dwoma oknami zamkniętymi łukiem odcinkowym, została częściowo przysłonięta parterową dobudówką kruchty zwieńczonej trójkątnym szczytem. Ścianę tę zakończono profilowanym gzymsem. Między częścią zachodnią a wschodnią znajduje się trójskokowa masywna ceglana szkarpa z wyodrębnioną strefą cokołową z wałkowym profilem. W części wschodniej (il. 5), również dwuosiowej, u dołu jest widoczny zamurowany otwór wejściowy zamknięty półkolistym łukiem. Wyżej, na osiach, dwa otwory okienne zakończone łukiem odcinkowym są ujęte w tynkowane opaski, łączące się u góry z pasem tynkowanego fryzu i profilowanym gzymsem. Od wschodu do tej części przylega ceglana ściana prezbiterium z południowo-wschodnim narożnikiem wzmocnionym masywną, dwuuskokową szkar-

W wyniku przeprowadzonych badań architektonicznych kościoła w Tulcach wyodrębniono pięć faz budowlanych z piętnastoma etapami, odpowiednio do dotychczasowego stanu wiedzy (il. 1, 2, 3).

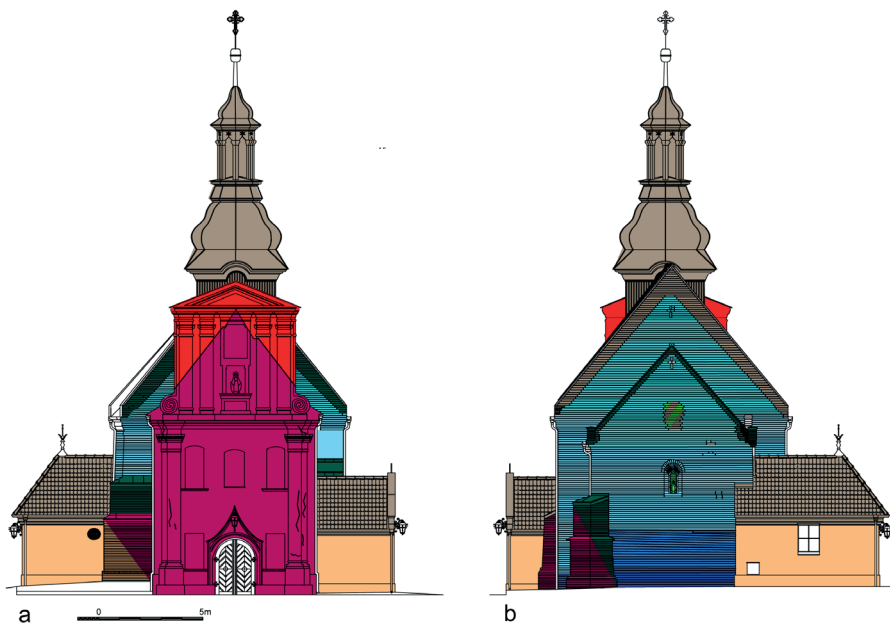
3. Późnoromański kościół w Tulcach. Rozwarstwienie chronologiczne. Oprac. Maciej Prarat, Karolina Zimna-Kawecka, 2014

a – elewacja zachodnia, b – elewacja wschodnia

Dwukondygnacyjna, trójosiowa fasada (il. 3) ma wyodrębnioną strefę cokołową i attykowy szczyt. W dolnej części jest artykułowana po bokach zdwojonymi pilastrami, nałożonymi jeden na drugi. Na osi środkowej znajduje się zamknięty półkoliście portal zwieńczony uproszczoną formą wimpergi w formie łuku namiotowego. Obie strony wejścia zdobią prostokątne blendy. Wyżej, na trzech osiach, umieszczono blendy zamknięte łukiem odcinkowym.

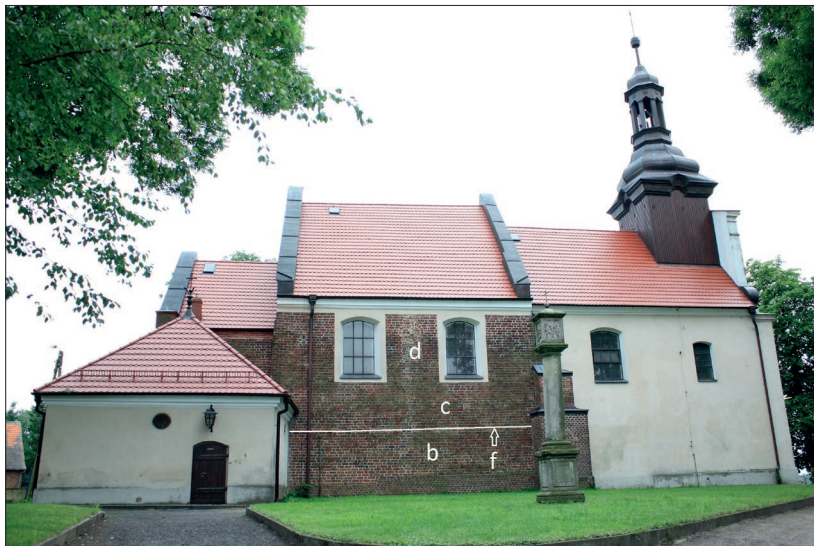
4. Późnoromański kościół w Tulcach. Elewacja północna. Oprac. Maciej Prarat, Karolina Zimna-Kawecka, 2014

f – linia warstwy wyrównującej, b – mur z I fazy 2. etapu, c – mur z I fazy 3. etapu, d – zamurowane okno romańskie

Na elewacji północnej korpusu (il. 4) część wschodnia jest rozwiązana podobnie jak w elewacji południowej (bez wejścia). Między oknami na osi widać zamurowany otwór okienny zamknięty półkoliście. Narożnik przy części zachodniej wzmacnia szkarpa, taka jak po stronie południowej, ale z cokołem zakończonym układem rolkowym. Część zachodnia elewacji, dwuosiowa, ma okna usytuowane identycznie jak po stronie południowej. Od wschodu przylega do niej ceglana ściana prezbiterium, pozbawiona otworów, przysłonięta w większości przez parterową zakrystię. W tej części są również – przesunięte z osi środkowej w kierunku zachodnim – drzwi zamknięte łukiem odcinkowym, a na osi środkowej eliptyczny okulus. Analogiczne okna znajdują się w ścianie zachodniej i krótkiej ścianie południowej, natomiast ściana wschodnia ma duże prostokątne okno sięgające wysokości profilowanego gzymsu, biegnącego wokół wszystkich ścian przybudówki.

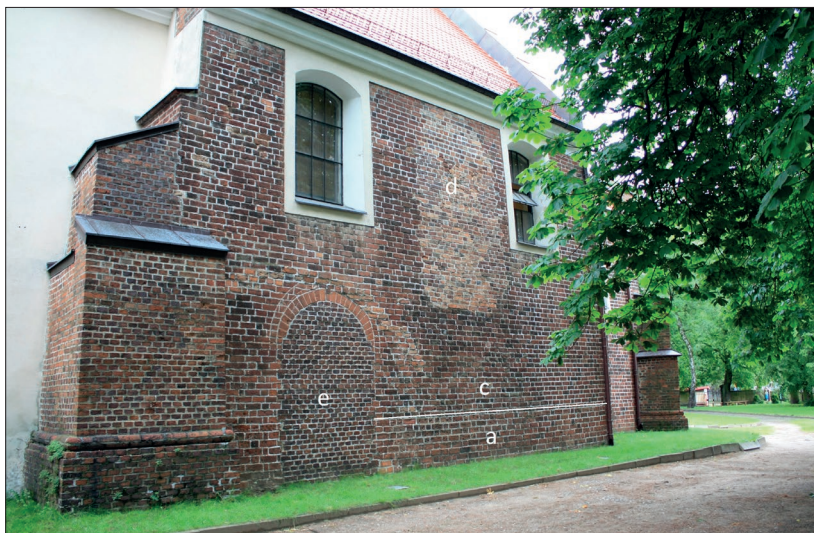
5. Późnoromański kościół w Tulcach. Elewacja południowa. Fot. Maciej Prarat, Karolina Zimna-Kawecka, 2014

a – mur z I fazy 1. etapu, c – mur z I fazy 3. etapu, d – zamurowanie (faza III, etap 1) w miejscu pierwotnego okna romańskiego, e – zamurowany (faza III, etap 1) pierwotny portal wejściowy

Mury nawy zakończone są od wschodu i zachodu uskokami z ukośnym biegiem krawędzi, co sugeruje, że miały one wzmacniać ściany pozbawione pierwotnie przypór. Ślad po pierwotnym, zamurowanym otworze okiennym w północnej ścianie wschodniej części korpusu wykazuje pod względem formy analogię do zamurowanego otworu w północnej ścianie prezbiterium, obecnie ukrytego pod dachem zakrystii. Południowe okno w prezbiterium zachowuje jeszcze okrągły łuk, a między południowymi oknami nawy znajduje się przemurowany fragment – również w miejscu dawnego otworu (il. 5: d). W osi zachodniej tej ściany widać zamurowany pierwotny portal (il. 5: e).

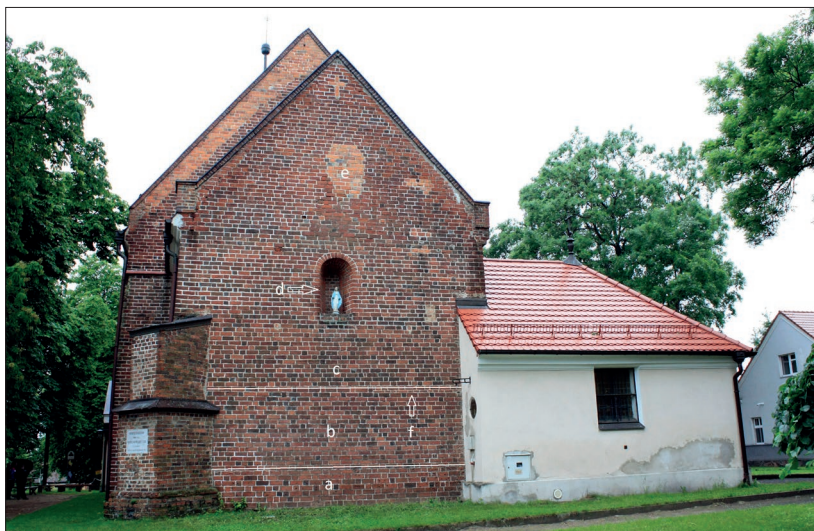
6. Późnoromański kościół w Tulcach. Elewacja wschodnia. Fot. Maciej Prarat, Karolina Zimna-Kawecka, 2014

a – mur z I fazy 1. etapu; b – mur z I fazy 2. etapu, c – mur z I fazy 3. etapu, d – pierwotne okno romańskie zamienione na blendę, e – zamurowanie (po okulusie?), f – warstwa wyrównująca

Elewacja wschodnia prezbiterium (il. 6) została zakończona trójkątnym szczytem z prostokątnymi filarkowymi konsolami na narożach, z przesklepioną półkoliście ediculą w górnej części, gdzie umieszczono figurę Matki Boskiej. Krawędź szczytu zaakcentowano ceglany fryzem w układzie rolkowym. Nad szczytem widać ścianę wschodniego ceglano-szczytu korpusu, z narożnymi filarkami u nasady, wspartymi na ceglanych uskokowych wspornikach. Przy narożu południowym znajduje się szkarpa, a po stronie północnej zakrystia, w nieznacznym stopniu zachodząca na elewację<sup>16</sup>.

Najstarsza, wschodnia część korpusu z prezbiterium wykazuje jednolity charakter i powstała w obrębie jednej fazy budowlanej, choć podzielonej na kilka etapów. Najpierw wymurowano strefę cokołową prezbiterium i korpusu, prawdopodobnie stawiając mury z obu stron jednocześnie (il. 5: a; il. 6: a). Następnie wzniesiono ścianę północną i wschodnią korpusu (il. 4: b) oraz wschodnią, północną i południową prezbiterium do poziomu warstwy wyrównującej (il. 6: b). Budowę kontynuowano w kierunku zachodnim, podnosząc ścianę południową nawy do tej samej wysokości. Później wymurowano ściany prezbiterium do nasady szczytu (il. 6: c).

Pierwotna forma okna zachowała się też na wschodniej ścianie prezbiterium – otwór zamurowano pozostawiając blendę (il. 6: d).

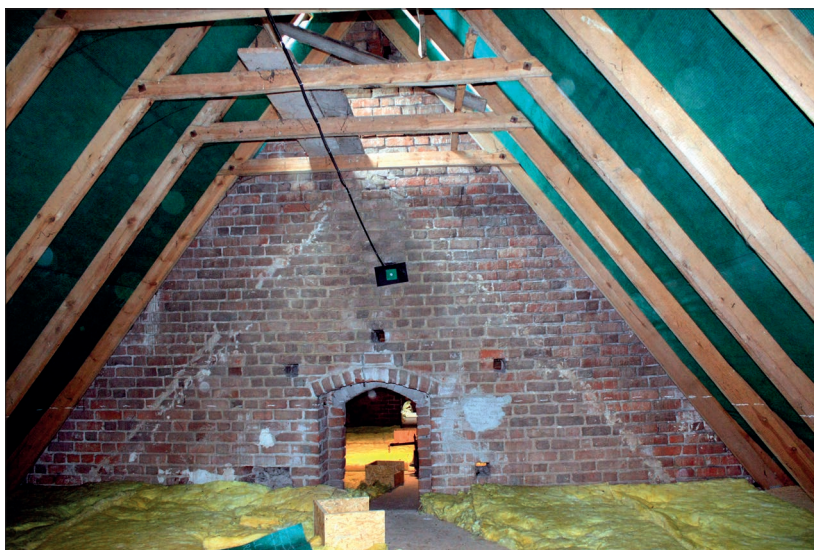
7. Późnoromański kościół w Tulcach. Szczyt zachodni (faza I, etap 4) części wschodniej nawy od strony zewnętrznej. Widoczne pierwotne przejście do trzeciego członu pierwotnej formy kościoła z zachowanym trójkątem połaci dachowych (wysokość odpowiadająca prezbiterium). Fot. Maciej Prarat, Karolina Zimna-Kawecka, 2014

W ostatnim etapie pierwszej fazy wzniesiono szczyt prezbiterium i nawy z przejściami między prezbiterium a nawą oraz nawą a kolejnym, nieistniejącym dziś członem budynku (il. 7). Szczyt prezbiterium zbudowano z dwóch równoległych nieprzewiązanych murów, w górnej części wymurowano prze-

Niezwykle interesująco przedstawia się zachodni szczyt starszej części nawy (il. 7). Po pierwsze, ma on przejście w kierunku zachodnim, co sugeruje trzeci człon świątyni. Po drugie, na jego murze od strony zachodniej (obecnie nowsza część korpusu) widoczny jest zarys starszego, niższego trójkąta (śląd zaprawy i przybrudzenie cegieł), którego wysokość odpowiada wysokości dachu prezbiterium<sup>21</sup>. Nie ma pewności, czy jest to ślad pierwotny, czy związany z późniejszymi przebudowami. Jednak brak opracowania spoiny poza obrębem śladu trójkąta (pierwotnego poddasza) może świadczyć, że już wznosząc szczyt przewidziano taką wysokość dachu dla trzeciego członu budowli (il. 8)<sup>22</sup>.

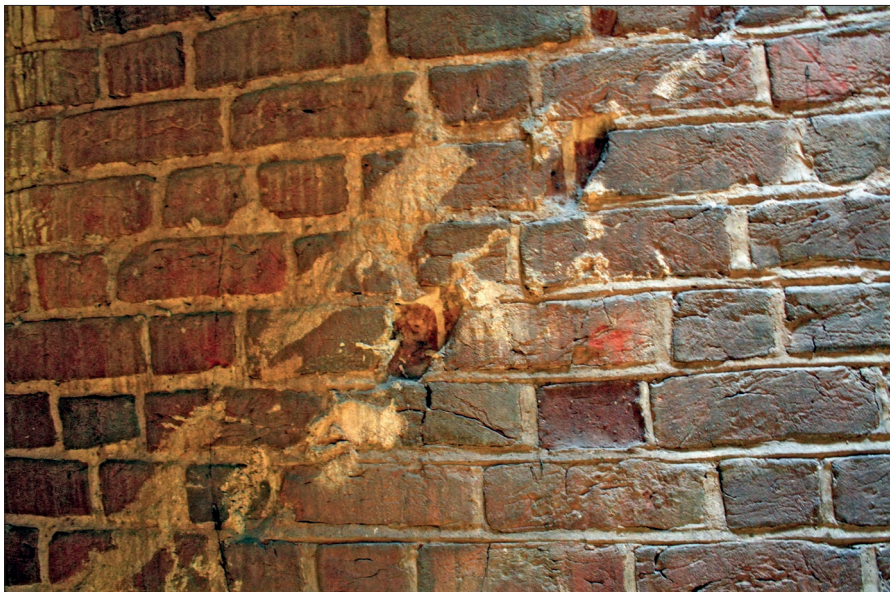
8. Późnoromański kościół w Tulcach. Szczyt zachodni (faza I, etap 4) części wschodniej nawy od strony zewnętrznej. Widoczne opracowanie spoiny jedynie pod krawędzią linii wcześniejszej połąci dachowej (świadczące o jej pierwotnym zarysie, zaplanowanym już podczas wznoszenia muru). Fot. Maciej Prarat, Karolina Zimna-Kawecka, 2014

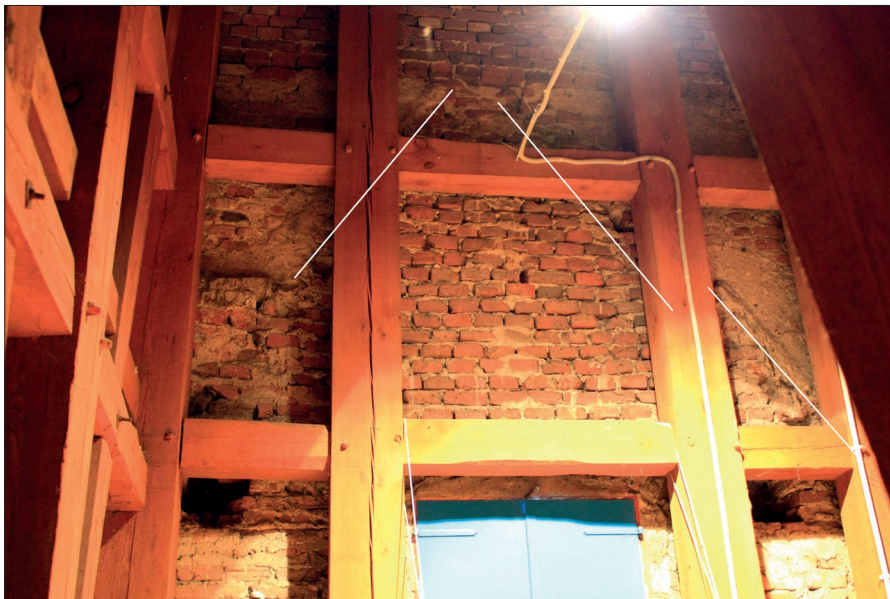
10. Późnoromański kościół w Tulcach. Szczyt zachodni na styku z wieżą. Fot. Maciej Prarat, Karolina Zimna-Kawecka, 2014

Linia – zarys wcześniejszego trójkątnego szczytu
