## Dekoracja malarska na fasadzie kamienicy przy ul. Długiej 1 w Gdańsku – problematyka technologiczno-konserwatorska

Painting decorations on the façade of the residential tenement at ul. Długa 1 in Gdańsk – techno-conservation issues

The article focuses on the techno-conservation issues of the façade of the residential tenement (kamienica) at ul. Długa 1 in Gdańsk. Its decorations are discussed in a broader context of the finishing works on Długa and Długi Targ streets carried out during the post-war reconstruction of the Gdańsk Main City borough. The techniques and technologies of these decorations are examined in the frame of their historical context. The state of preservation of the tenement's façade is presented, alongside the key damaging factors. The following part presents the initial research results from the tenement's painting decorations: a plaster composition analysis, a binder type specification and a pigment identification.

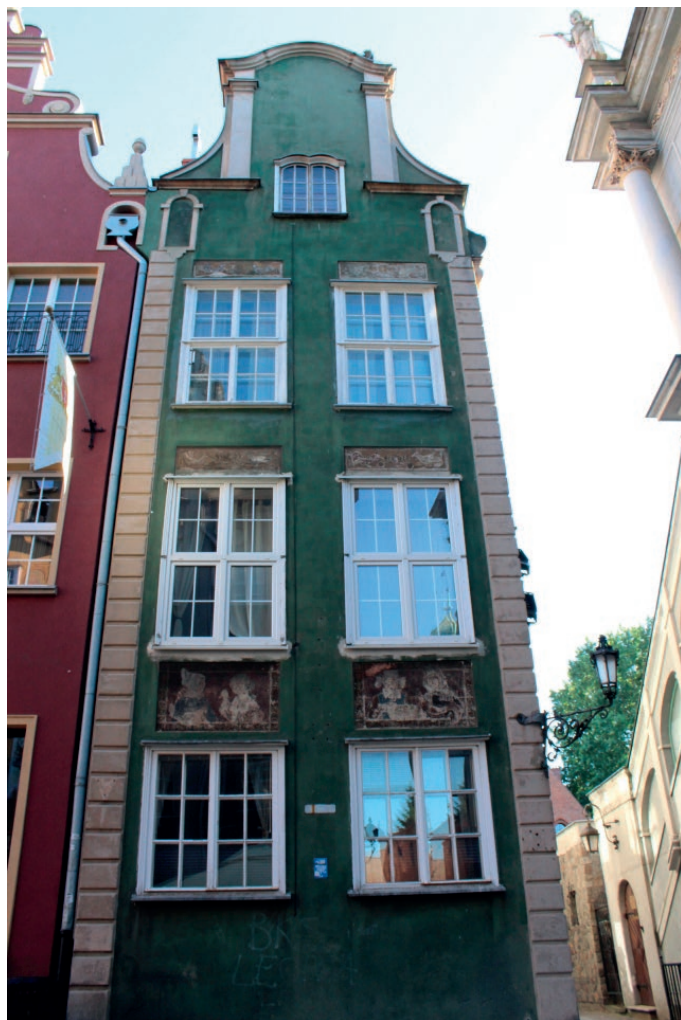
Fot. 1. Gdańsk, kamienica przy ul. Długiej 1. Wygląd fasady przed przystąpieniem do prac w 2015 r. Fot. Anna Żychska

Badania i prace konserwatorskie prowadzone przy fasadzie kamienicy przy ul. Długiej 1 w Gdańsku (fot. 1.) są częścią szerszego projektu, obejmującego zagadnienia techniki i technologii wykonania fresków i sgraffit na elewacjach budynków przy ul. Długiej i Długim Targu w Gdańsku, wzniesionych w czasie odbudowy miasta po drugiej wojnie światowej<sup>1</sup>. Badania fasady kamienicy przy ul. Długiej 1 miały dwa zasadnicze cele. Doprecyzowanie problematyki technologicznej i konserwatorskiej związanej z tą elewacją stanowiło etap poprzedzający realizację konserwatorską. Natomiast w szerszej perspektywie badania te są częścią analizy techniki i technologii zastosowanych do wykonania elewacji na ul. Długiej i Długim Targu oraz uzupełnieniem szeroko ostatnio omawianej tematyki odbudowy Gdańska. Jednym z głównych celów było tu potwierdzenie informacji – znanych z przekazów dotyczących odbudowy – o wykorzystaniu do prac wykończeniowych na elewacjach szlacheckich technik, takich jak fresk i sgraffito. W artykule skoncentrowano się na fresku, ponieważ tą techniką miała być dekorowana kamienica na ul. Długiej 1.

Przed przystąpieniem do prac konserwatorskich w 2015 roku wykonano dokumentację fotograficzną dekoracji kamienicy przy ul. Długiej 1. W celu pełniejszego zobrazowania stanu zachowania malowideł zarejestrowano je także przy użyciu kamery termowizyjnej<sup>30</sup>.

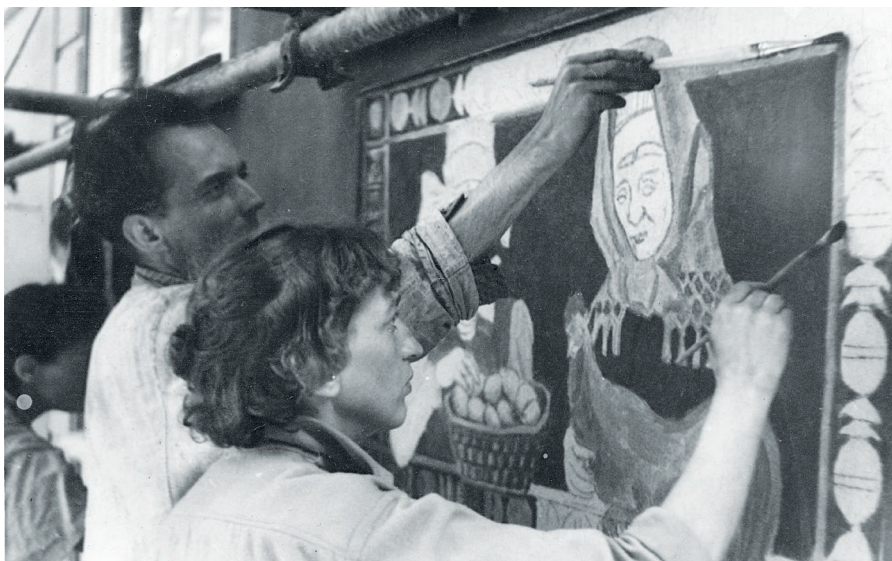
Fot. 2. Gdańsk, kamienica przy ul. Długiej 1. Fasada, Boguchwała Bramańska i Jan Rzyszczak w czasie wykonywania malowidła nad prawym oknem parteru. Z tyłu prawdopodobnie Józefa Wnukowa. Fot. udostępniona przez Boguchwałę Bramańską

Artyści przenosili zarysy kompozycji z kartonów za pomocą przepróchy, a później malowali na mokrym tynku, zaczynając od górnych partii i kierując się ku dołowi. Zaprawy przygotowywał zespół tynkarzy. Kiedy artyści wchodzili rano na elewację, czekały już na nich mokre tynki<sup>28</sup>. Boguchwała Bramańska już nie pamiętała, jakimi partiami zakładano tynki, ale wspominała, że praca postępowała szybko. Na zdjęciu rejestrującym te prace (fot. 2) zajmuje się, wraz z Janem Rzyszczakiem, malowidłem na parterze; osobą widoczną w tle jest prawdopodobnie Józefa Wnukowa. Dniówka obejmowała więc przynajmniej jedną kondygnację. Artystka nie pamiętała już szczegółów technologicznych tej realizacji, poza tym, że pigmenty sprowadzane były z zagranicy, a przed malowaniem prawdopodobnie rozcierało się je z wodą wapienną.

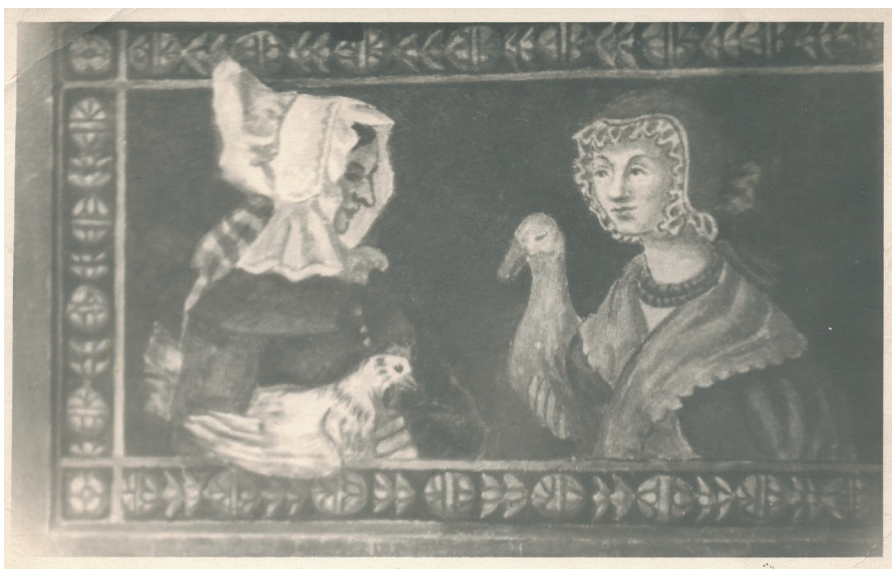
Fot. 3. Gdańsk, kamienica przy ul. Długiej 1. Fasada, malowidło w lewym polu nad oknami parteru – wygląd po wykonaniu w 1953 r. Fot. udostępniona przez Boguchwałę Bramańską

Dekoracje wykonano w prostokątnych polach nad oknami parteru i w mniej więcej o połowę węższych polach nad oknami pierwszego i drugiego piętra. Dwa malowidła na poziomie parteru przedstawiają po parze kobiet w wymyślnych czepcach. Kobiety na malowidle po lewej stronie trzymają kurę i gęś (fot. 3), a te na dekoracji po prawej stronie kosz z jajami i koguta. Ze względu na temat przedstawienia artyści nadali kamienicze miano „pod kumoszkami”. Czepce miały być wzorowane na ludowych nakryciach głowy – kaszubskich, śląskich i kurpiowskich<sup>29</sup>. „Kumoszki” są ukazane na ciemnym brązowoczerwonym tle, pola przedstawieniowe otacza bordiura z ornamentem złożonym z elementów roślinnych i owalnych zdobień, przypominających pisanki.

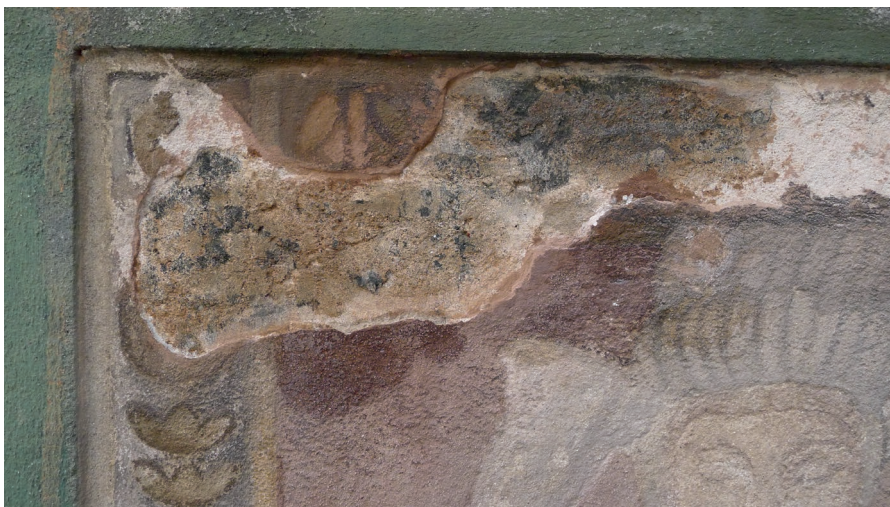
Fot. 4. Gdańsk, kamienica przy ul. Długiej 1. Fasada, lewy górny róg malowidła nad prawym oknem parteru po usunięciu wtórnego uzupełnienia zaprawy. Widoczne resztki ciemnoniebieskiej warstwy malarskiej i plecionka w centralnej części odsłoniętego fragmentu. Fot. Anna Żychska

W czasie prowadzonych ostatnio (w 2015 roku) prac konserwatorskich usunięto wtórną zaprawę założoną podczas poprzedniej konserwacji w 1979 roku. W trakcie usuwania tej zaprawy zauważono, że pod tynkiem, na którym wykonano malowidło, znajdują się resztki wcześniejszej warstwy malarskiej w ciemnym szaroniebieskim kolorze (fot. 4). Dało się na nich rozpoznać wymalowaną plecionkę. Prawdopodobnie była to wcześniejsza wersja dekoracji, która została uznana za nieudaną i zarzucona tynkiem. O zmianach koncepcji artystycznych, usuwaniu pierwotnych opracowań i nanoszeniu nowych tynków podczas prac wykończeniowych na ul. Długiej i Długim Targu wspominała cytowana już Boguchwała Bramańska.

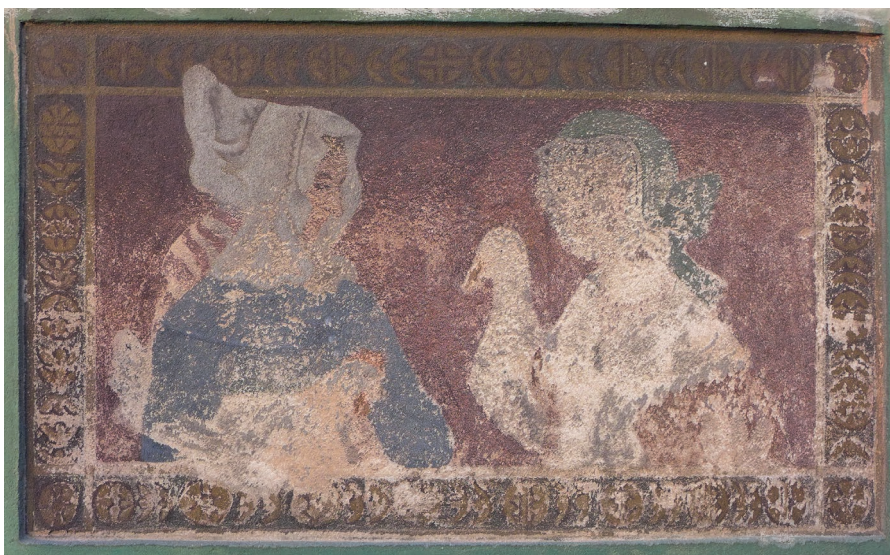
Fot. 5. Gdańsk, kamienica przy ul. Długiej 1. Fasada, malowidło w lewym polu nad oknami parteru – wygląd przed przystąpieniem do prac w 2015 r. Fot. Anna Żychska

prawie nieczytelne. Warstwa malarska intensywnie łuszczyła się. W malowidłach parteru (fot. 5, 6) większe ubytki warstwy malarskiej występowały w dolnych partiach, bardziej narażonych na działanie czynników atmosferycznych; górne partie częściowo chroniły parapety okien wyższego piętra. Dekoracje pierwszego i drugiego piętra także bardziej były zniszczone w dolnych partiach, do czego prawdopodobnie przyczyniła się woda odbijająca się od blaszanych nadokienników niższych pięter. Na wszystkich kondygnacjach gorzej zachowały się malowidła po lewej stronie – ustawiona narożnie kamienica właśnie od zachodniej strony jest najbardziej narażona na działanie czynników atmosferycznych.

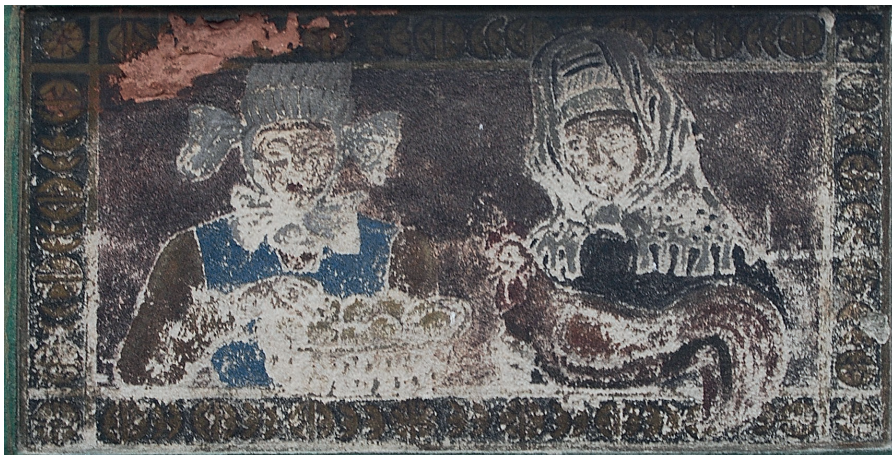
Fot. 6. Gdańsk, kamienica przy ul. Długiej 1. Fasada, malowidło nad prawym oknem parteru –  
wygląd przed przystąpieniem do prac w 2015 r. Fot. Anna Żychska

W malowidłach występowały odspojenia i ubytki tynku. Odspojenia były szczególnie rozległe przy wtórnie założonym kicie w lewym górnym rogu prawego malowidła parteru. Duży ubytek tynku występował w pasie malowidła nad lewym oknem drugiego piętra; ponadto drobne, ale liczne ubytki tynku występowały wzdłuż konturów przedstawienia.

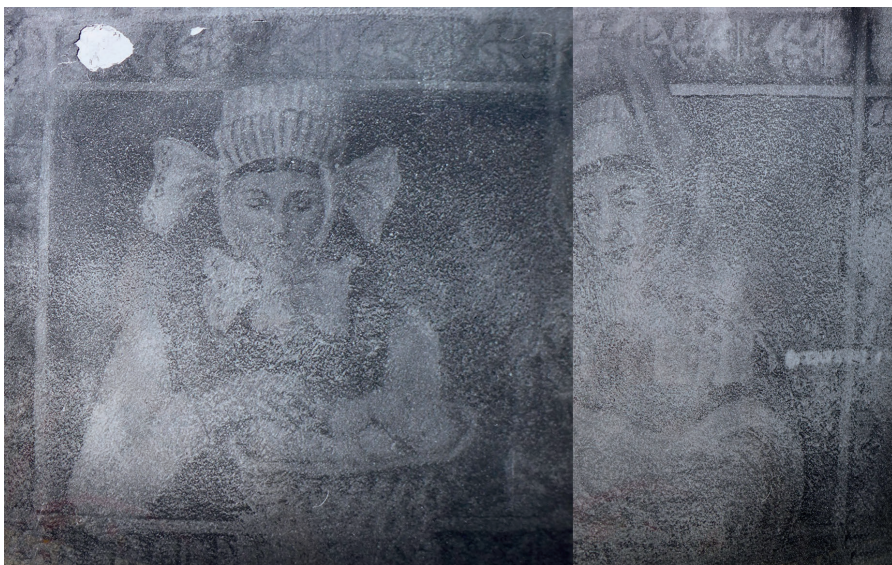
Fot. 7. Gdańsk, kamienica przy ul. Długiej 1. Fasada, malowidło nad prawym oknem parteru –  
stan przed konserwacją w 1979 r. (malowidło fotografowane było w dwóch częściach –  
fot. 7 stanowi ich połączenie). Fot. Andrzej Kołecki

Na fasadzie kamienicy widoczne były efekty wcześniejszych prac remontowych i konserwatorskich. Według dokumentacji prac konserwatorskich prowadzonych w latach siedemdziesiątych tynk pomalowano farbą na bazie polioctanu winylu i całą elewację pokryto roztworem żywicy Sillak.

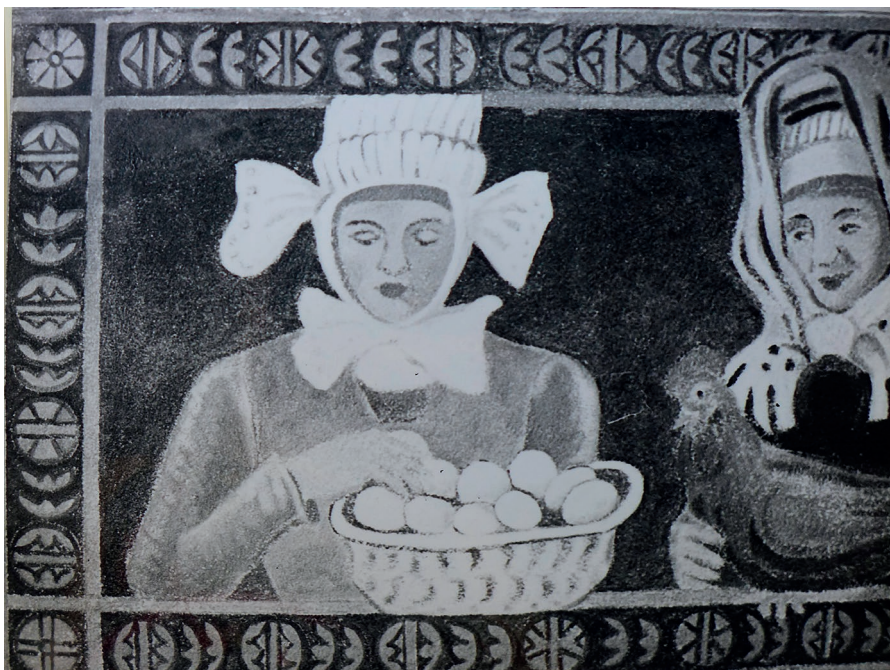
Fot. 8. Gdańsk, kamienica przy ul. Długiej 1. Fasada, malowidło nad prawym oknem parteru – wygląd po konserwacji i restauracji w 1979 r. Fot. Andrzej Kołecki
