Historia przekształceń siedemnastowiecznego kościoła w zespole klasztorным Karczówka (Kielce) w świetle analizy więźb nawy i prezbiterium

MACIEJ PRARAT

History of the 17th century Karczówka monastery church (Kielce) in the light of changes of the roof constructions above the nave and the chancel.

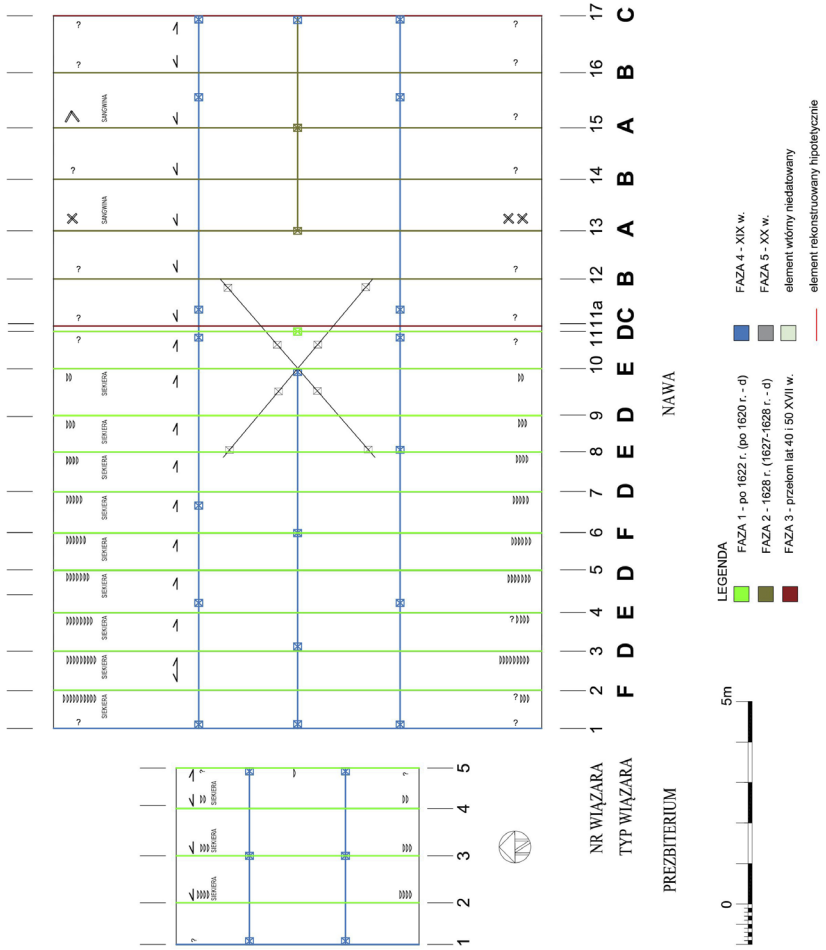
2. Kościół w zespołe klasztornym Karczówka (Kielce). Schemat widoku więźby dachowej wraz z rozwarstwieniem chronologicznym (oprac. M. Prarat).

Wieżba nad prezbiterium (opis analityczny, rozwarstwienie, rekonstrukcja) (il. 2, 3)

(opis analityczny, rozwarstwienie, rekonstrukcja) (il. 2, 5, 6)

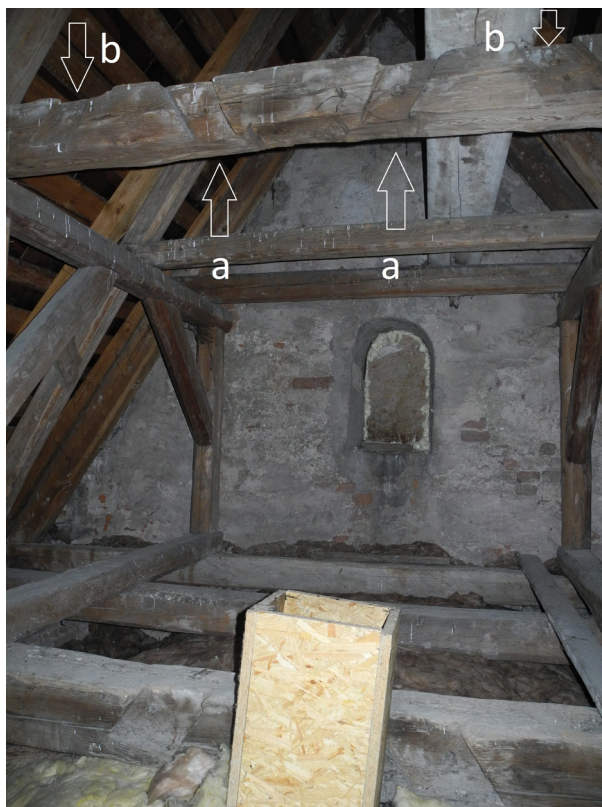
4. Kościół w zespole klasztorным Karczówka (Kielce). Widok na trzeci wiązar prezbiterium od strony odwiązania. Na jętce zachowane gniazda po złączach. Oznaczenia: a – ślad po przekładce zastrzałów podwieszających storczyk; b – ślad po nakładkach zastrzałów krzyżujących się z wyżej wymienionymi (fot. M. Prarat, 2017).

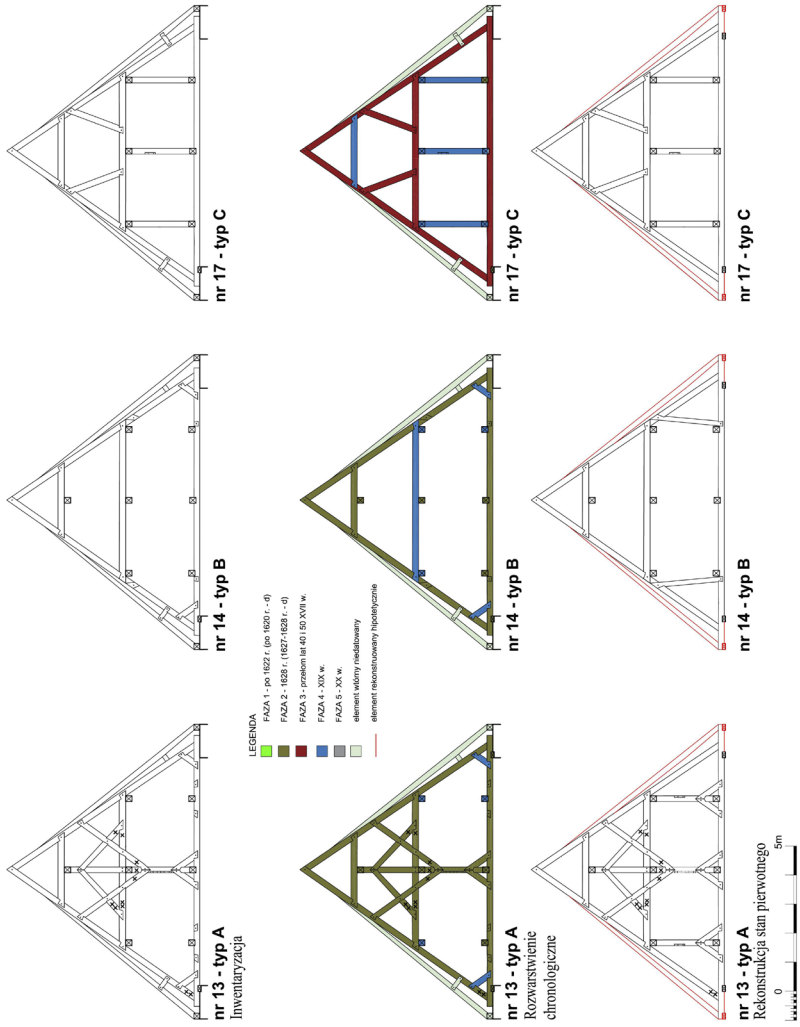
5. Kościół w zespole klasztornym Karczówka (Kielce). Wiązary więźby dachowej nawy. Inwentaryzacja, rozwarstwienie chronologiczne, rekonstrukcja stanu pierwotnego (oprac. M. Prarat).

Nieco inną konstrukcję miały wiązary nr 12–17. Wiązar pełny (na il. 5 oznaczony jako A) mieścił się w osi nr 13, 15, 17. Był to układ dwujętkowy ze storczykiem i ramą stolcową. Storczyki dochodziły jedynie do rygla pod grzędą i zawieszane były od góry na dwóch krzyżujących się parach zastrzałów. Stolce z belkami wiązarowymi usztywnione były za pomocą pary mieczy stopowych. Krokiew z belką oraz krokiew z przypustnicą dodatkowo łączyły się również krótkimi mieczami. Wiązary zredukowane (na il. 5 oznaczone jako B) były położone na osi wiązarów nr 12, 14, 16. Nie miały one storczyka ani stolców. Belka wiązarowa łączyła się z krokwią za pomocą długich mieczy.

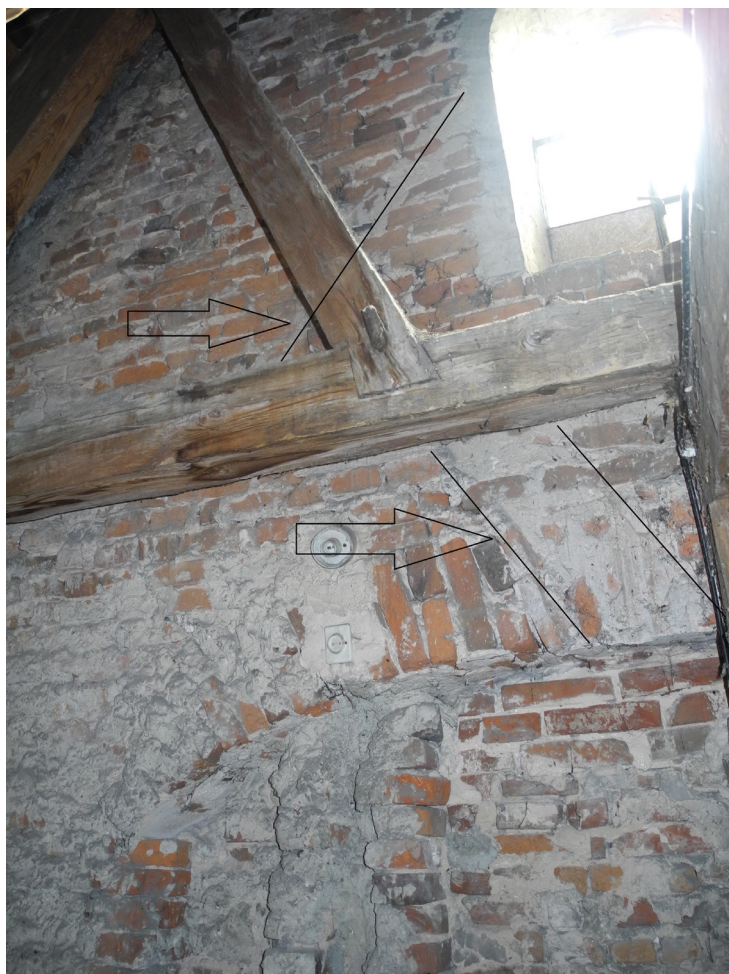
8. Kościół w zespole klasztornym Karczówka (Kielce). Wiązar wschodni od strony wschodniej. Widoczne ślady zastrzałów pierwotnej więźby dachowej (fot. M. Prarat, 2017).

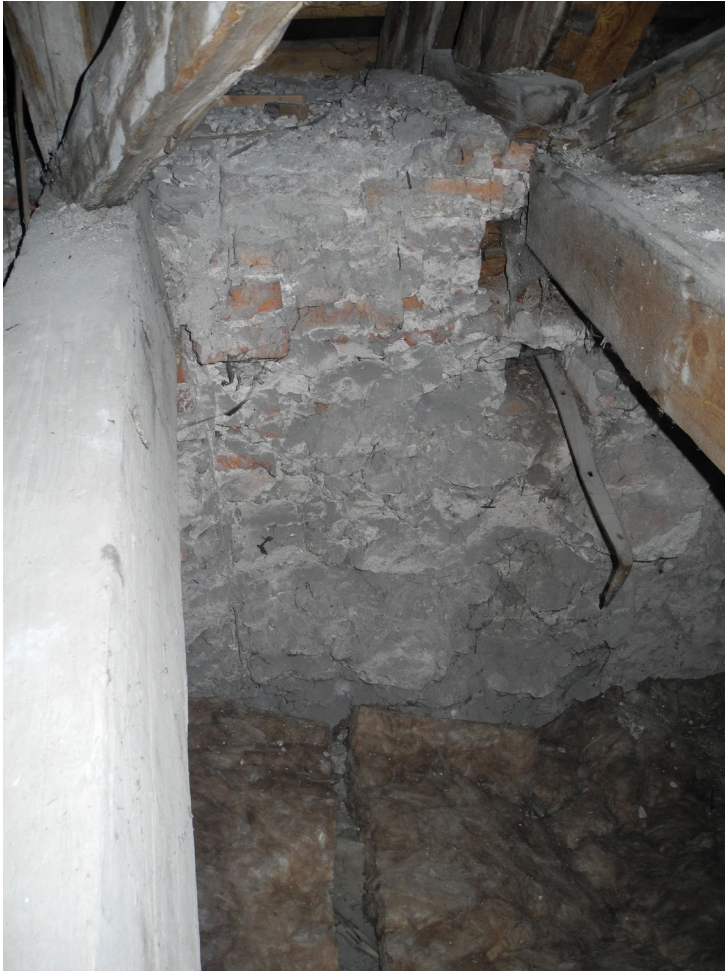
9. Kościół w zespole klasztornym Karczówka (Kielce). Mur ściany północnej nawy. Pomiędzy więzarami nr 11 i 12 widoczna rozkuta struktura pierwotnej elewacji wschodniej (fot. M. Prarat, 2017).

Ponadto w murowanej partii poddasza nawy, w ścianach wzdłużnych między wiązarami nr 11 i nr 12 po obu stronach znajduje się szerokie rozkucie, z zachowanymi żelaznymi kotwami pierwotnych narożników ścian (il. 9). Pozostałość ta świadczy, że wcześniej w tym miejscu na całej wysokości wznosiła się poprzeczna ściana.

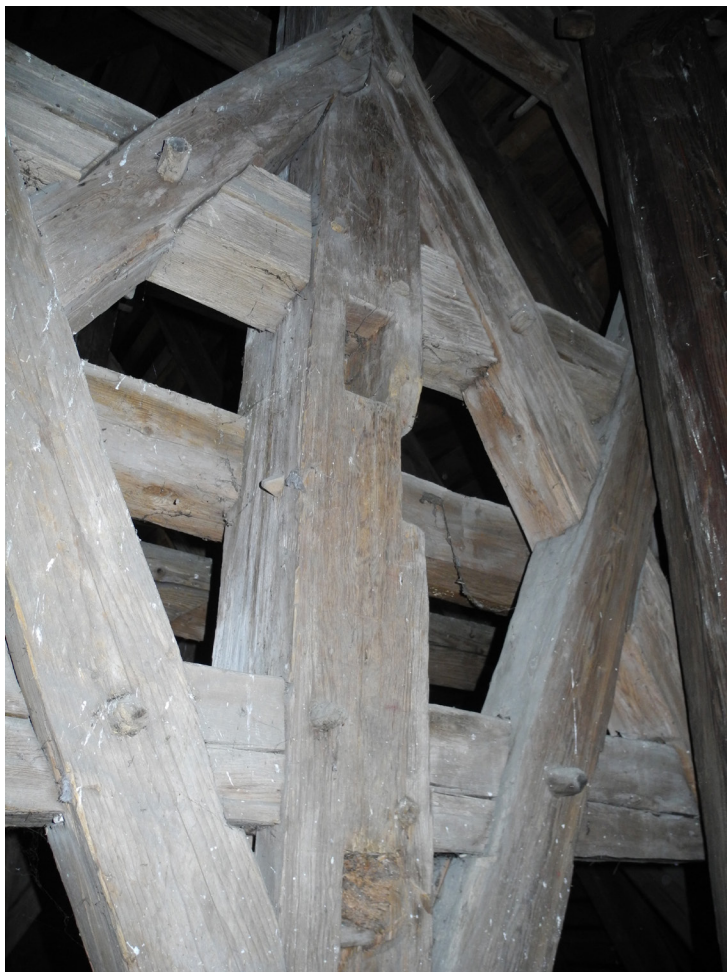
10. Kościół w zespole klasztornym Karczówka (Kielce). Więżba dachowa nawy. Wiązar pełny, storczykowy nr 11 od strony odwiązania (fot. M. Prarat, 2017).
