Rodzaje opracowań w technice mazerunku na wybranych przykładach dziewiętnastowiecznej stolarki kościelnej z terenów Pomorza Zachodniego

Types of application of graining techniques in selected examples of 19th-century church joinery from West Pomerania

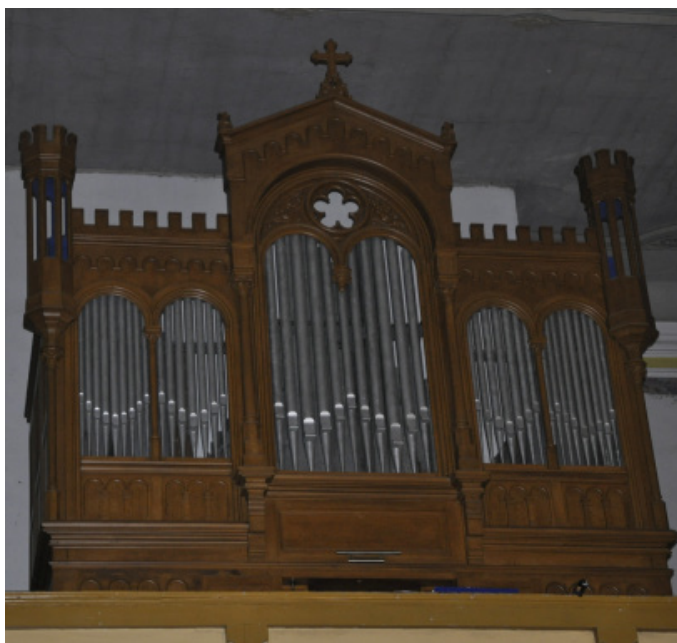
Fot. 1. Kościół w Czaplunku, prospekt organowy, stan obecny. Fot. M. Fausek

Szafa organowa wraz z emporą są jedynymi zachowanymi do dziś obiektami w czaplineckim kościele (fot. 1), które udekorowano mazerunkiem. Tabliczka sygnująca warsztat organmistrzowski, w którym powstały – umieszczona nad drugim manuałem w szafie organowej – informuje, że zostały one wykonane w roku 1862. Oba obiekty zbudowano z drewna sosnowego. Wysezonowane drewno zostało starannie przygotowane – precyzyjnie

przycięto wszystkie elementy, zmontowano je i wyszlifowano powierzchnie. Następnie nałożono szerokim i płaskim pędzlem cienką warstwę zaprawy emulsyjnej, która miała wygładzić nierówności powierzchni (sęki, uskoki) i jednocześnie stanowiła podkład pod dekorację mazerunkową. Do wykonania polichromii w technice mazerunku użyto farb o spoiwie olejno-żywicznym i metody „wybierania lazuru”. Na zaprawę nałożono na płasko jasnobrązową warstwę podkładu, po jej wyschnięciu położono kolejną warstwę i posługując się odpowiednimi narzędziami (szczotki, grzebienie i gumowe sztyfty, szczecinowe pędzle) wybrano nadmiar jeszcze niewyschniętej farby, tworząc w ten sposób imitację usłojenia drewna dębowego. Miejscami powierzchnię topowano bardzo rzadkim pędzlem szczecinowym, aby oddać naturalny wygląd komórek naczyniowych drewna dębowego. Partie przy „rdzeniu” opracowano dodatkowo przez odcisnięcie elastycznych pieczęci z nałożoną brązową farbą. Mazerunek, sporządzony z wysoką starannością i w sposób rzeczywisty odwzorowuje naturalny charakter dębiny. Oba obiekty dosyć starannie zawiernikowano i dlatego zacieki występują w znikomych ilościach.

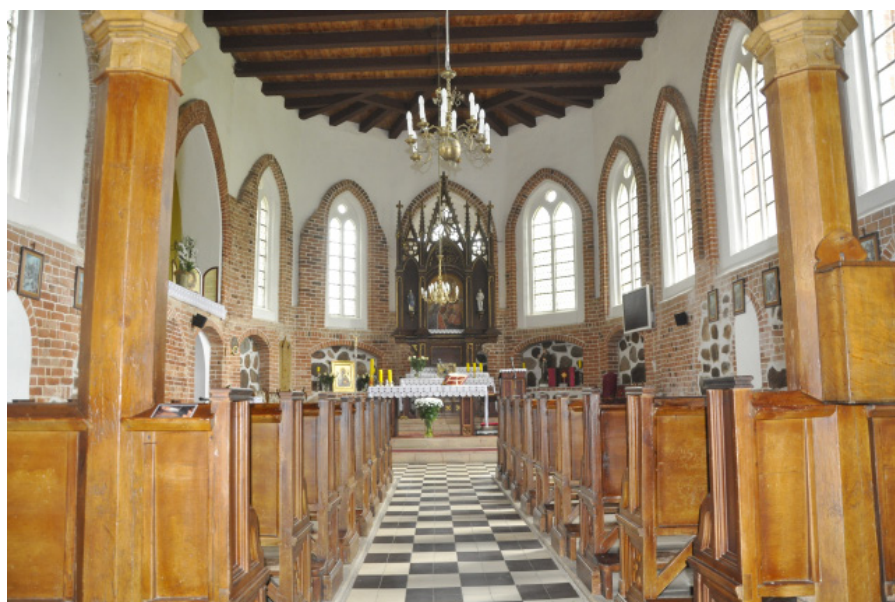
Fot. 2. Kościół w Barzowicach, ławki, filary empyry i ołtarz, stan obecny. Fot. M. Fausek

W Barzowicach imitacja usłojenia drewna jest wyeksponowana na zachowanym do dziś prospekcie organowym wraz z balustradami chórowymi oraz ławkach, natomiast ołtarz został przemalowany (fot. 2). Na podstawie zachowanych archiwalnych zdjęć z początku XX wieku należy sądzić, że w skład mazerowanego wyposażenia w 1912 roku wchodziły również nieistniejące obecnie fragmenty empyry wzdłuż nawy oraz ambona. Taki sam sposób opracowania dekoracyjnej powierzchni wszystkich elementów wyposażenia w tym kościele potwierdza, że zostały wykonane przez jeden warsztat. Zachowane obiekty zmontowano z wysezonowanej sośniny – jej powierzchnię odpowiednio przygotowano (przez wyheblowanie i wyszlifowanie) do nałożenia podkładu pod mazerunek. Podkład nałożono szerokim, płaskim pędzlem jako cienką warstwę jasnej zaprawy emulsyjnej, która miała również wygładzić nierówności powierzchni drewna. Następnie nałożono płasko i równomiernie laserunkowo jasną farbę, którą pozostawiono do wyschnięcia. Imitację usłojenia wykonano farbami o spoiwie olejno-żywicznym metodą „wybierania lazuru”, przez wybieranie nadmiaru farby za pomocą specjalistycznych narzędzi, czyli grzebieni, gumowych sztyftów i szczecinowych pędzli, oraz przetopowano w niektórych miejscach powierzchnię warstwy malarskiej rzadkim szczeciniakiem. Partie przy „rdzeniu dębu” opracowano dodatkowo odciskając elastyczne pieczęcie z nałożoną brązową farbą. Mazerunek sporządzono nieco schematycznie, w pośpiechu i z mniejszą precyzją,

aniżeli w Czaplunku. Werniks końcowy nałożono bardzo niestarannie i nierównomiernie, w rezultacie powstało bardzo dużo zacieków.

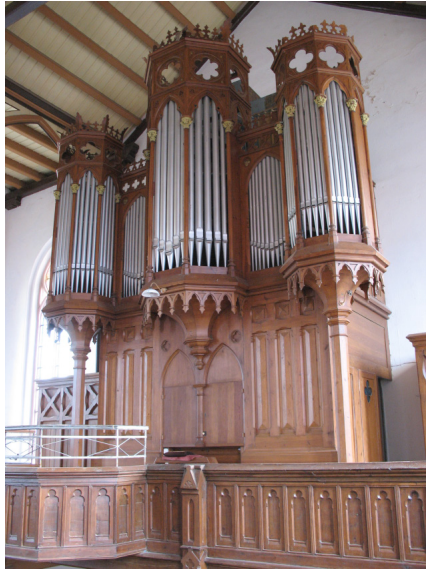
Fot. 3. Kościół w Bobolicach, prospekt organowy, stan obecny. Fot. M. Fausek

W Bobolicach w skład obecnie zachowanego ruchomego wyposażenia z 1886 roku należy zaliczyć ołtarz główny, ambonę, ławki oraz prospekt organowy wraz z emporą (fot. 3). Niestety pod koniec XX stulecia obiekty te zostały pozbawione mazerunku – w trakcie przeprowadzonych w tym czasie na terenie kościoła kompleksowych prac remontowo-konserwatorskich całkowicie usunięto przemalowania wraz z mazerunkiem. Pozostawiono jedynie, w celu urozmaicenia kolorystyki w kościele, żółte przemalowania na kapitelach kolumn na prospekcie organowym. Ponadto powierzchnie z nieusuniętym mazerunkiem wraz z przemalowaniami zachowały się jeszcze – w śladowej ilości – w miejscach trudno dostępnych. W 2010 roku w ramach konserwacji prospektu organowego usunięto przemalowania i wyeksponowano na kapitelach warstwę malarską imitującą usłojenie drewna.

Mazerowane elementy wyposażenia kościelnego w Bobolicach zostały wykonane z wysezonowanego i wyheblowanego drewna sosnowego. Prawdopodobnie wszystkie obiekty wewnątrz bobolickiej świątyni wykonano w tej samej technice i w tym samym warsztacie stolarskim. Na powierzchnię sosniny nałożono szerokim i płaskim pędzlem ciekłą warstwę jasnej zaprawy emulsyjnej, która miała wygładzić nierówności. Na zaprawę nałożono równomiernie, w cienkiej warstwie, jasny podkład. Następnie wykonano imitację usłojenia dębiny farbami o spoiwie olejno-żywicznym metodą „wybierania lazuru”, przez wybieranie położonego równomiernie na płasko nadmiaru farby za pomocą specjalistycznych narzędzi, oraz przesmarowano i przetopowano warstwę malarską w niektórych miejscach rzadkim szczecinowym pędzlem w celu uzyskania „komórek naczyniowych”, charakterystycznych dla tego gatunku drzewa. Najprawdopodobniej fragmenty przy „rdzeniu” opracowano za pomocą odcisnięcia elastycznych pieczęci z nałożoną brązową farbą. Na podstawie zachowanych śladowych ilości oryginalnej warstwy malarskiej, dosyć topornie położonej, można przypuszczać, że imitacja została wykonana bez dokładnego studium z natury i z tendencją do schematycznego przedstawienia usłojenia szlachetnego drewna. Warstwę malarską zawerniksowano.

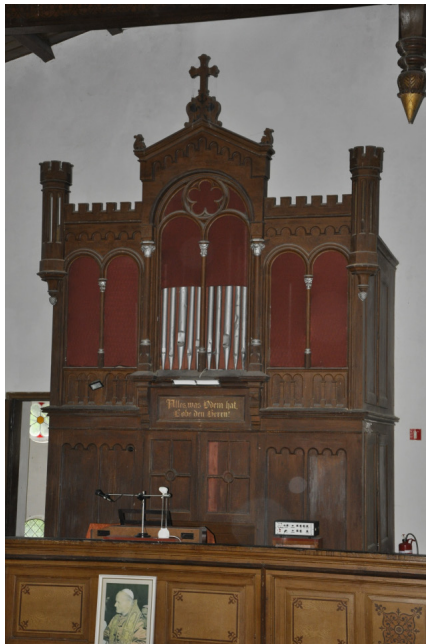
Fot. 4. Kościół w Korzystnie, prospekt organowy, stan obecny. Fot. M. Fausek

W Korzystnie mazerunek jest wyeksponowany na prospekcie organowym oraz balustradzie chórowej (fot. 4), natomiast na ołtarzu głównym imitacja usłojenia drewna została przemalowana. Obiekty te są datowane na rok 1867. Należy dodać, że szafa organowa powstała zaledwie pięć lat później niż obiekt z Czaplunku i według tego samego projektu z 1860 roku – jego autorem

był architekt ze szkoły schinklowskiej Karl Johann Bogislaw Lüdecke – lecz sposób opracowania mazerunku jest nieco inny i wykonany bardziej mechanicznie aniżeli w Czaplunku i Karcinie.

Mazerowane elementy stolarki kościelnej zostały wykonane z wysezonowanego i wyheblowanego drewna sosnowego. Wszystkie obiekty sporządzono w tej samej technice i w jednym warsztacie. Na powierzchnię sośniny nałożono szerokim i płaskim pędzlem ciekłą warstwę jasnego podkładu, który miał częściowo wygładzić nierówności. Imitację usłojenia dębiny wykonano farbami o spoiwie olejno-żywicznym metodą „wybierania lazuru”, przez wybieranie położonego równomiernie na płasko nadmiaru farby za pomocą specjalistycznych narzędzi, oraz przesmarowano i przetopowano w niektórych miejscach rzadkim, szczecinowym pędzlem w celu uzyskania „komórek naczyniowych” charakterystycznych dla tego gatunku drzewa. W obrębie „rdzenia dębu” wprowadzono dodatkowo imitację za pomocą odcisnięcia elastycznych pieczęci z nałożoną brązową farbą. Opracowaną warstwę malarską zawerniksowano. Niestety w trakcie wykonywania mazerunku popełniono błąd technologiczny i powstało bardzo dużo wczesnych spękań w formie „krokodylej skóry”.

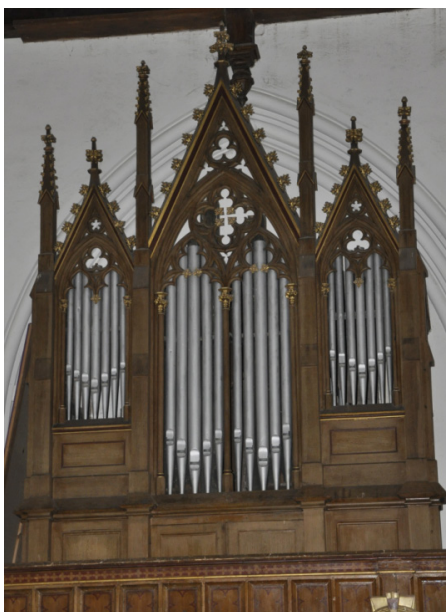
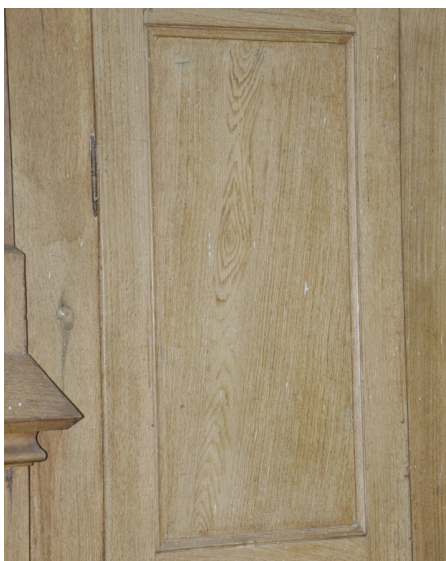
Fot. 5. Kościół w Karcinie, prospekt organowy, stan obecny. Fot. M. Fausek

Fot. 6. Kościół w Karcinie, fragment szafy organowej, mazerunek imitujący drewno dębowe, stan obecny. Fot. M. Fausek

W Karcinie mazerunek został zachowany na prospekcie organowym wraz z balustradą chórową oraz ławkach (fot. 5, 6), natomiast na powierzchni ambony monochromatyczną warstwę malarską przemaalowano. Tabliczka sygnująca warsztat organmistrzowski, znajdująca się nad manuałem w kontuarze szafy organowej, informuje, iż organy oraz mazerowane wyposażenie pochodzą z 1862 roku. Na podstawie analizy zarówno wizualnej, jak i laboratoryjnej stwierdzono, że mazerunek został sporządzony tak samo jak w Czaplunku i w tym samym okresie. Można w związku z tym wnioskować, że w obu kościołach działał ten sam wykonawca ruchomego wyposażenia.

Elementy wyposażenia świątyni zostały podobnie zrobione. Wysezonowane drewno sosnowe starannie przygotowano – precyzyjnie przycięto każdy element, zmontowano i wyszlifowano powierzchnię. Po zakończeniu prac stolarskich na powierzchnię drewna nałożono szerokim, płaskim pędzlem ciekłą warstwę zaprawy emulsyjnej, która miała wygładzić nierówności (sęki, uskoki). Zaprawę pokryto równomiernie i cienko jasnym podkładem. Następnie wykonano polichromię w technice mazerunku, stosując farby o spoiwie olejno-żywicznym i metodą „wybierania lazuru”. Na zaprawę nałożono na płasko warstwę brązowej farby i przy użyciu narzędzi (szczotek, grzebieni, gumowych sztyftów i szczecinowych pędzli) wybrano nadmiar jeszcze niewyschniętej farby, odwzorowując w ten sposób usłojenie drewna dębowego.

Miejscami przetopowano powierzchnię warstwy malarskiej bardzo rzadkim, szczecinowym pędzlem, aby oddać naturalny wygląd komórek naczyniowych dębiny. Partie przy „rdzeniu dębu” wykonano dodatkowo za pomocą odciśnięcia elastycznych pieczęci z nałożoną brązową farbą. Mazerunek sporządzono z dużą starannością, oddając w sposób realistyczny powierzchnię dębowego drewna. Obiekty prawidłowo zawerniksowano.

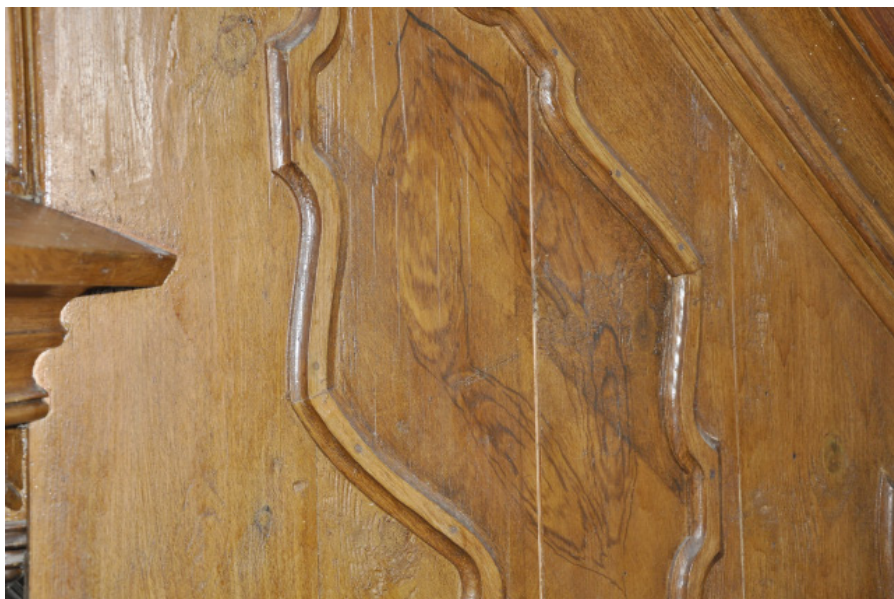
Fot. 7. Kościół w Ratajkach, ambona, stan obecny. Fot. M. Fausek

Fot. 8. Kościół w Ratajkach, fragment balustrady ambony, mazerunek imitujący drewno orzechowe, stan obecny. Fot. M. Fausek

W Ratajkach mazerunek jest wyeksponowany na obiektach ruchomych z 1868 roku, czyli na ołtarzu, ambonie i prospekcie organowym (fot. 7, 8), jedynie balustrada chórowa została przemalowana. Elementy wyposażenia świątyni zostały wykonane w jednym warsztacie i w podobny sposób.

Wysezonowane drewno sosnowe zostało precyzyjnie przycięte, przygotowane elementy zmontowano i wyszlifowano ich powierzchnię. Następnie szerokim i płaskim pędzlem nałożono równomiernie ciekłą warstwę zaprawy emulsyjnej, która miała wygładzić wszelkie nierówności powierzchni i jednocześnie stanowić podkład pod imitację usłojenia drewna. Polichromię w technice mazerunku wykonano farbami o spoiwie olejno-żywicznym metodą „wybierania lazuru”. Na jasny podkład nałożono płasko warstwę brązowej farby i przy użyciu specjalistycznych szczotek, grzebieni oraz szczecinowych pędzli wybrano jej nadmiar, naśladując w ten sposób usłojenie charakterystyczne dla orzecha. W obrębie „rdzenia” usłojenia wykonano w dwojaki sposób: za pomocą elastycznych pieczęci oraz ręcznie przy użyciu pędzla. Mazerunek sporządzono raczej starannie, w sposób schematyczny oddając wygląd drewna liściastego, ze wskazaniem na orzech. Obiekty prawidłowo zawerniksowano, dzięki temu zacieki oraz miejsca niezawerniksowane występowały w znikomych ilościach.
