MAŁGORZATA GWIAZDOWSKA
(Miejski Konserwator Zabytków w Szczecinie)

KONZEPTE DES WIEDERAUFBAUS DER STETTINER BAUDENKMÄLER NACH 1945 UND MÖGLICHKEITEN IHRER DURCHFÜHRUNG*

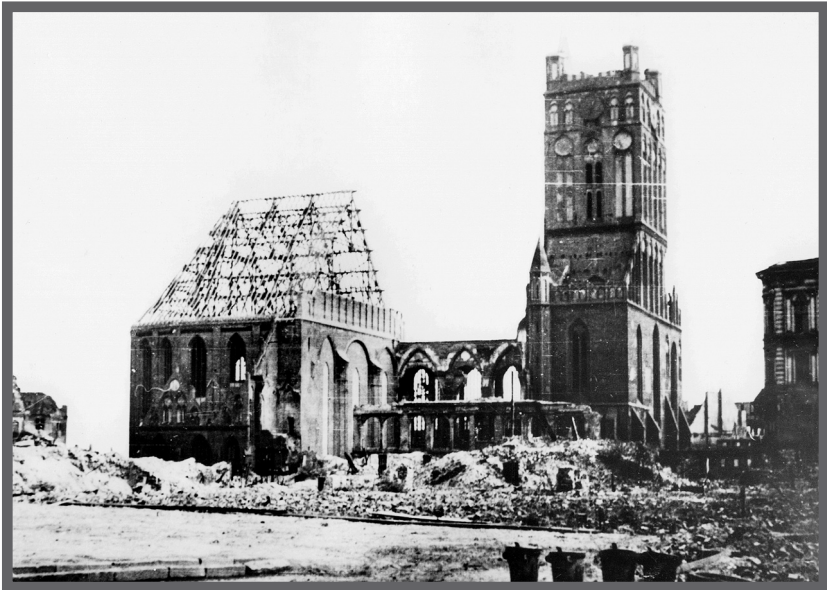
Abb. 2. Die Altstadt, die Jakobikirche. Anfang der 50er Jahre des 20. Jh. (Fot. Przedsiębiorstwo Państwowe Pracownie Konserwacji Zabytków Szczecin, Archiwsammlung)

Die Jakobikirche wurde im Jahr 1187 durch den Stadtbürger Jakob Beringer gestiftet, sechzig Jahre nach der ersten christlichen Taufe der Pomoranen durch Bischof Otto von Bamberg. Ihre Grundform wurde in einigen Etappen vom 12. bis zum 16. Jahrhundert gebaut. Die heutige Form der Kirche stammt aus den Jahren zwischen 1370 und 1387 und war mit Heinrich Brunsberg verbunden. Meister Brunsberg war als Schöpfer einer neuen

substanz zu rekonstruieren. Da die Nordfassade nach den Bombenangriffen nicht mehr existierte, wurde für diese Wand eine moderne Lösung angestrebt. Zeitgleich mit dem Wiederaufbau der Kirche erfolgten Forschungs- und Projektarbeiten zur Rekonstruktion des 1944 zerstörten Pfarrhauses⁹.

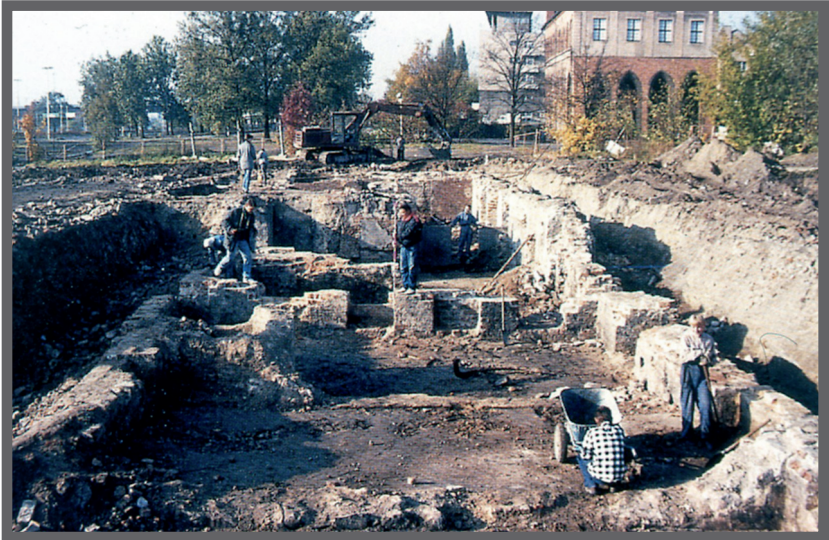
Abb. 5. Der Wiederaufbau des Unterschlosses. Die archäologische Ausgrabung. Ansicht 1995 (Fot. Grzegorz Solecki)

denen die Stadt Grundstücke übertragen hatte, wurde mit der Bewirtschaftung der Flächen in Schlossnähe begonnen. Maßgebend dabei war eine Konzeption, die im Ergebnis eines von der Stadt im Jahr 1983 ausgeschriebenen Wettbewerbes ausgewählt wurde. Gemäß der Wettbewerbsrichtlinien sollte das historische Netz der Straßen und Plätze zusammen mit der historischen Parzellierung des Geländes sowie der Bewahrung und Pflege dessen, was erhalten geblieben war, also der Kellerräume, restauriert werden. Diese Richtlinien ließen auch die Möglichkeit der Rekonstruktion von Häusern zu, deren Aussehen aus Archivmaterialien bekannt war. Diese Art der Neukonstruktion des letzten Teiles der Stettiner Altstadt unterschied sich grundsätzlich von den Richtlinien für den Wiederaufbau der Stadt aus dem Jahr 1953. Die Wettbewerbsrichtlinien wurden erarbeitet in Zusammenarbeit mit dem Denkmalspfleger der Wojewodschaft. Wiederhergestellt werden sollten auch die alte Bebauungslinie und die Parzellierung auf der Grundlage der erhalten gebliebenen Kellermauern und einer Analyse der Baupolizeiakten. Die projektierte moderne Bebauung sollte an die Bebauung der Stadt im 17. und 18. Jahrhundert anknüpfen. Infolgedessen wurde die Höhe der Gebäude auf 3–4 Stockwerke mit der Möglichkeit festgelegt, das Dachgeschoss auszubauen. Die Häuser sollten verputzte Fassaden und hohe keramische Dächer bekommen. Die einzelnen Häuser sollten Ausdruck individueller Lösungen sein, die von verschiedenen Architekten erarbeitet wurden, als Möglichkeit, unterschiedliche Formen der Bebauung zu erzielen. Es wurde beschlossen, die besonders interessanten und aus ikonographischen Materialien gut bekannten Häuser als nächste Umgebung des denkmalgeschützten Rathauses zu rekonstruieren. So wurden die Fassaden der Barockhäuser in der Sienna-Straße 7 und 8, das Eckhaus in der Sienna-Straße 3 und das alte Bankgebäude in der Sienna-Straße 5 restauriert. In vielen aufgebauten Häusern wur-

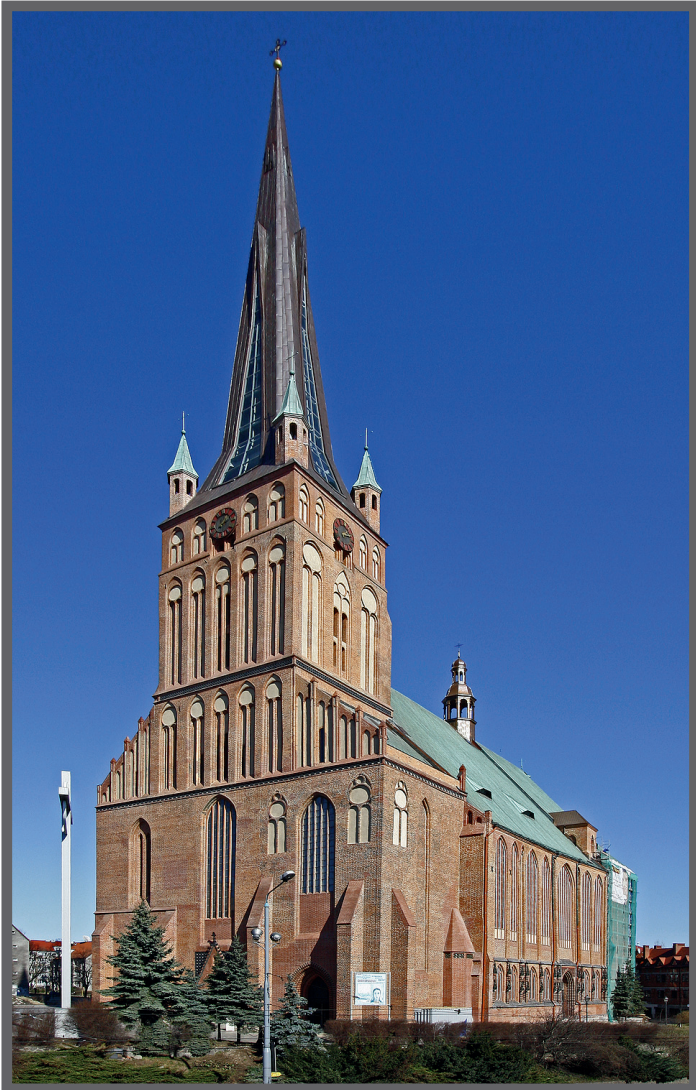
Abb. 8. Die St.-Jakobikirche, der Dom nach dem Wiederaufbau.
Ansicht 2010 (Fot. Grzegorz Solecki)

Die Jakobikirche war eine der größten konservatorischen Investitionen der Stadt Stettin in den Jahren seit 2005, u. a. wegen der Rekonstruktion der großen Dachspitze. Die Kirche gehörte

zu den dominierenden Bauten der ehemaligen Altstadt. Auf Initiative des Stettiner Denkmalpflegers Hugo Lemcke und des Kaufmanns Karl Gerber wurde im Jahr 1893 ein neues Dach nach dem Entwurf des Architekten Professor Oskar Hossfeld aus Berlin angefertigt. Als Muster galt ihm der Turm der Marienkirche in Lübeck. Der Turm erreicht zusammen mit dem Helm eine Gesamthöhe von 119 Metern. Während der Bombenangriffe der Alliierten auf Stettin am 17. August 1943 wurde die Kirche zerstört.

2003 entstand ein Bauprojekt für eine neue Pfarranlage, um statt der alten Zentralheizung eine moderne Anlage für die Nutzung erneuerbarer Energien zu installieren. Bei dieser Gelegenheit wurde auch der Fußboden erneuert. Nach dem Muster der originalen Keramik, die in Kapellen fragmentarisch erhalten geblieben war, entstand der neue Fußboden als eine Rekonstruktion. Zeitgleich wurde dank der finanziellen Unterstützung der Europäischen Union (so genanntes Zintegrowany Program Operacyjny Rozwoju Regionalnego ZPORR [Integriertes Operatives Programm für regionale Entwicklung]) und der Stadt Stettin das Turmspitzdach rekonstruiert und die schmutzigen Fassaden renoviert. Das Restaurierungsprojekt beinhaltete auch eine Anpassung des Turms für eine touristische Nutzung. Die Autoren des Entwurfes, die Architekten Maciej Płotkowiak und Stanisław Latour sowie der Bauingenieur Stefan Nowaczyk haben eine Höhe von 110 Metern für den Turm vorgesehen und griffen auf eine Form zurück, die den mittelalterlichen Turm zum Vorbild hatte. Mit dem Einbau großer Glasflächen in die Turmspitze fand man jedoch eine recht moderne Lösung, die bei den Stettinern auf große Akzeptanz und Begeisterung stieß. Für die Öffentlichkeit wurde auf 56 Metern Höhe eine Aussichtsplattform zugänglich gemacht. Bei dieser Gelegenheit wurde der gesamte Turm nach den Vorgaben des konservatorischen Programms sorgfältig reno-

viert. Die Arbeiten wurden in den Jahren 2004 bis 2008 durchgeführt. Seit November 2008 ist die Kirche mit dem Aussichtsturm für die Bewohner und Touristen geöffnet. In den folgenden Jahren dauerten die weiteren Renovierungsarbeiten der Kirche außen und innen sowie eine Rekonstruktion des Kirchenglöckchens an (2010). Es entstand nach dem Muster der barocken Form aus dem Jahr 1693. Die Kirche bekam auch eine moderne Innen- und Außenbeleuchtung. Die Rekonstruktion des Türmchens und der Beleuchtung der Kirche wurde finanziell unterstützt von der Europäischen Union (so genannter Europejski Obszar Gospodarczy EOG [Europäischer Wirtschaftsraum])¹⁴. Weitere Arbeiten betreffen die Fortsetzung der Sanierung innerhalb und außerhalb der Kirche. Es besteht neuerdings auch die Absicht, die alte historische Form der Nordfassade zu rekonstruieren.

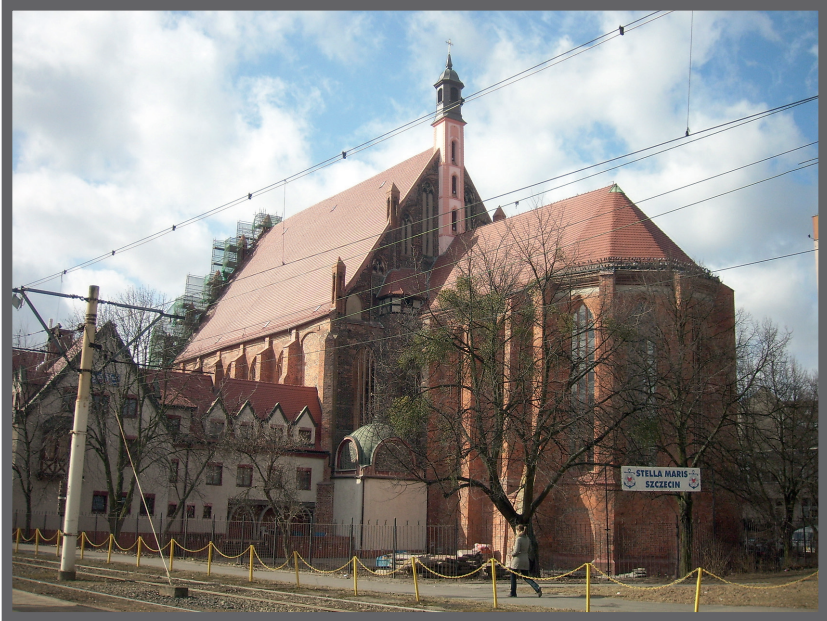
Abb. 9. Die St.-Johannes-Evangelist-Kirche. Ansicht 2011 (Fot. Małgorzata Gwiazdowska)

Eine wichtige und kostenintensive denkmalpflegerische Investition in der Stadt wird ebenfalls aus europäischen Fonds unterstützt – die Erhaltung der Johanniskirche, die eines der wertvollsten und zugleich ältesten Gotteshäuser Pommerns ist. Dieses schöne Bauwerk befindet sich in der Nähe des Oderufers am Rande der mittelalterlichen Stadt. Von Beginn an war ihre Existenz wegen der Nähe des Flusses bedroht, deren veränderlicher Wasserspiegel Einfluss hat auf die Instabilität des Bodens. Der Bau der Johanneskirche war mit der Ankunft des Franziskanerordens verbunden, der 1240 auf Initiative des Vogts Heinrich Boorfoot (Barfold) nach Stettin geholt worden war. Der Konvent kam aus dem Westen, wahrscheinlich aus Köln, nach Stettin und erhielt von Fürst Barnim I. der Gute ein Grundstück auf dem Gebiet Unter Wieck. Gleich nach ihrer Ankunft bauten die Mönche eine

steinerne Kirche mit einer Höhe von 3,34 Meter auf einem Sockel, der von einem abgeschrägten Steingesims in einer Höhe von 1,54 Meter abgeschlossen wurde. Die Form dieses ältesten romani-schen Baus ist unbekannt; genauso unbekannt ist, weshalb sich die Mönche schon 100 Jahre später entschlossen, eine neue mo-numentale Kirche und ein Kloster in einer völlig neuen Form zu bauen, obwohl beide älteren Bauten noch existierten. Der Bau der heutigen Kirche wurde um 1340 begonnen und 1368 abgeschlos-sen, wie aus einer Untersuchung des Dachstuhls auf dem Lang-haus hervorgeht. Es entstand eine dreischiffige, siebenjochige Kirche mit einem vierjochigen Langchor mit 7/8-Abschluss. Das Mittelschiff überdacht ein Sterngewölbe, die Nebenschiffe und der Chor haben Kreuzrippengewölbe. Es wurden Ziegel des For-mats $8 \times 13,5 \times 29$ Zentimeter verwendet. Die Kirche wurde aufgrund des sumpfigen Bodens auf Erlen- und Pappelpfählen mit einem Querschnitt von 17 bis 18 Zentimeter und einer Länge von ungefähr 2,5 Meter erbaut. Die Pfähle lagen in drei Reihen dicht nebeneinander. Der Bau wurde auf den Resten der älteren Kirche gegründet, deren Mauerkrone in einer Tiefe von etwa 1,50 Meter unter dem Boden der heutigen Kirche entdeckt wurde¹⁵. 2004 war der Beginn geplanter langjähriger Konservierungs- und Renovierungsarbeiten des Gotteshauses. Zuerst wurden Planungsarbeiten in Verbindung mit der vorgesehenen Reparatur des Daches über dem Chor vorgenommen. Gleichzeitig wurden Ar-beiten zur Rettung und Konservierung von Fragmenten der Wandbilder durchgeführt. Die Schichten der Malereien wurden gereinigt und die verloren gegangenen Pigmente auf den Wand-

bildern im südöstlichen Teil des Südschiffes ergänzt. Das am besten erhaltene Fragment mit einer Vermählung der heiligen Katharina in der original überlieferten historischen Substanz wurde prophylaktisch konserviert. Während der Arbeiten in den Jahren 2005–2006 wurde der Dachstuhl repariert und die Dacheindeckung über dem Chor erneuert. Die Fortsetzung der Arbeiten zur Renovierung des historischen Dachstuhles und der Bedachung über dem Schiffskorpus erfolgte 2008/2009¹⁶. In den Jahren 2008 und 2009 wurden zahlreiche Bauforschungsmaßnahmen realisiert, deren Ergebnisse in Form von Expertisen vorliegen¹⁷. Im Januar 2008 wurde eine dendrochronologische Untersuchung von neun entnommenen Holzproben mit einer Länge von 10 bis 15 Zentimeter und einem Durchmesser von 1,5 Zentimeter im dendrochronologischen Labor des Deutschen Archäologischen Instituts in Berlin vorgenommen, die es ermöglichte, die Kiefernstämme eindeutig zu datieren, die man beim Bau des Dachstuhls im Winter 1368/1369 verwendet hatte. Es wurden geologische Tiefenbohrungen und Untersuchungen der Mauer-

feuchtigkeit durchgeführt. Dabei stellte man einen hohen Feuchtigkeitsgehalt der Backsteine aufgrund der Durchnässung der Mauern fest, der sowohl auf das kapillare Aufsteigen des Wassers, als auch auf ein Eindringen von Wasser aus atmosphärischen Niederschlägen zurückzuführen ist. Zudem wurde die Existenz eines Wasserlaufs unter der gesamten Länge der Kirche von der Westfassade mit einem Stau unter der Chorapsis festgestellt, wo es die größten Zerstörungen und Salzbelastungen des Mauerwerkes der Kirche gibt. Zerstört sind die äußeren Schichten der Ziegel wie auch die Fugen. Es wurde auch der Stand des Grundwassers unter den Fundamenten des Chorraumes ermittelt. Auf der Grundlage dieser Untersuchungsergebnisse wurde ein Programm für die Arbeiten erstellt und im Jahr 2009 mit ihrer Realisierung begonnen. Zu allererst wurde die Trockenlegung der Mauern durch die Beseitigung des Zementbürgersteiges in der Nähe der Kirchenwand und das Ausgraben der Mauern bis zur Linie der ursprünglichen Gründung der Kirche und des oberen Teils des steinernen Fundaments in einer Höhe von 20 Zentimeter vorgenommen, was im Ergebnis zu einer Ausgrabung mit einer Tiefe von ca. 1,2 bis 1,5 Meter führte. Die freigelegte Mauer wurde vollständig konserviert. Anschließend wird ein Entwässerungssystem installiert, das zum Teil mit einer Schicht aus grobem Kies mit einem Durchmesser von 3 bis 5 Zentimeter und zum Teil an der nördlichen Fassade mit einem Stahlgitter abgedeckt wird. An der Westfassade wird die ursprüngliche Höhe der Gründung der Kirche freigelegt und erhält den Charakter einer ständigen Ausstellung. Ein ähnliches Fragment wird bei der nordöstlichen Apsis des Chors ausgestellt und zeigt den mittelalterlichen Bauprozess. In den kommenden Jahren ist eine Renovierung des Inneren mit einem Austausch des Fußbodens gegen einen Fußboden aus Ziegelformstücken vorgesehen. Der gegenwärtige, aus der Nachkriegszeit stammende Fußboden, der aus Stücken von

mit Zement verbundenen Natursteinen besteht, entspricht nicht nur nicht dem historischen gotischen Inneren des Gotteshauses, sondern bildet auch eine wasserundurchlässige Schicht, die bewirkt, dass die Mauern und Pfeiler der Kirche einer hohen Feuchtigkeit ausgesetzt sind. In der Kirche wird eine Fußbodenbelüftungsheizung installiert, die eine gleich bleibende Temperatur ermöglicht. Die Höhe dieser ständig gleichen Temperatur wird nach der Durchführung der jährlichen Feuchtigkeitsmessung festgelegt.

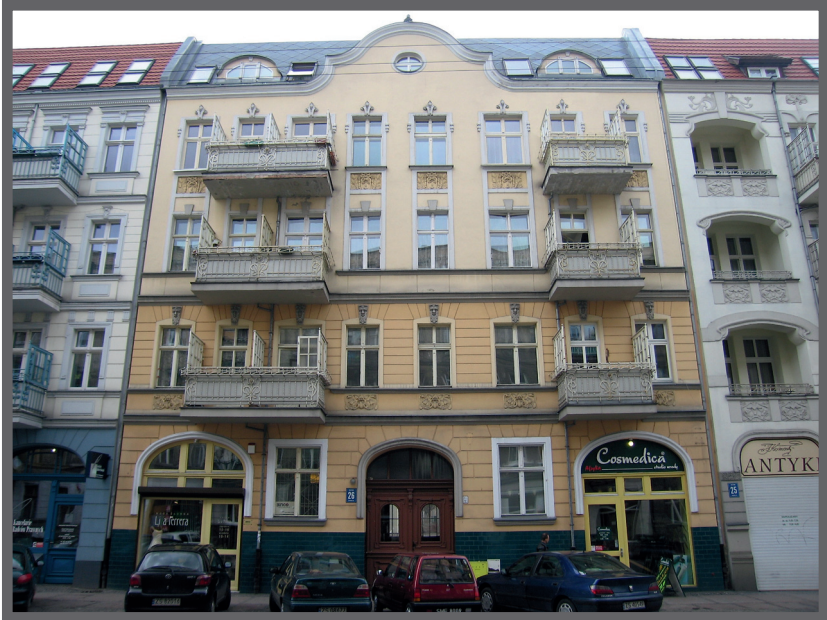
Abb. 10. Fragment des Stadtzentrums nach der Sanierung, die Poststraße. Ansicht 2011 (Fot. Małgorzata Gwiazdowska)

Als erstes wurde für die Realisierung das Quartier Nr. 27, der sog. Torneyblock, ausgewählt, dessen Revitalisierung, die im Herbst 1993 begonnen wurde, ausschließlich aus Haushaltsmitteln der Stadt durchgeführt und 1999 abgeschlossen werden sollte. Wegen des Fehlens finanzieller Mittel wurde sie erst im Jahr 2011 abgeschlossen.

Im März 1992 wurden Archivstudien durchgeführt, die eine gründliche Erkundung der kulturhistorischen Substanz der einzelnen Häuser u. a. auf der Grundlage von Akten der Bauaufsicht mit einer Reihe von Daten ermöglicht, in denen die Geschichte der Gebäude vom Augenblick ihrer Entstehung bis zum Jahr 1945 registriert ist. Dadurch kann detailliert die Art und Weise des Wiederaufbaus der Gebäude festgelegt werden. Auf einen Teil der Hinterhäuser, die den Lichteinfall in die Wohnungen einschränken, wurde verzichtet, und die Dachgeschosse wurden zu zusätzlichen Wohnräumen umgestaltet. Ein Teil der Hinterhäuser wurde umgebaut, so dass es zu einer beträchtlichen Verbesserung des Wohnkomforts kam. Die Arbeiten wurden nach Abschluss von Gesprächen mit den Bewohnern und der Erlangung ihrer Zustimmung begonnen. Die Bewohner wurden für ein Jahr in Ersatzwohnungen untergebracht. Sie konnten auch das Angebot annehmen, für immer in für sie vorbereitete Wohnungen in anderen Stadtteilen umzuziehen. Die vorgenommene Renovierung der einzelnen Häuser hatte von Beginn an einen begrenzten Umfang, obwohl es sich um eine (vollständige) Instandsetzung der Gebäude handelte. Die Einbeziehung des Denkmalspflegers endete in der Phase der Fassadenrenovierung. In einzelnen Fällen umfasste sie auch die Toreinfahrten und Treppenhäuser. Vor der

Inangriffnahme der Arbeiten wurde die originale Farbgebung der Fassaden und der architektonischen Details bestimmt. Beibehalten wurden die originalen Holzelemente der Fenster, die zerstörten Elemente wurden rekonstruiert. Ähnlich wurde mit den dekorativen, geschmiedeten Gittern der Balkongeländer verfahren. Die Toreinfahrten der Stettiner Häuser besaßen einmal einen sehr reichen gemalten und architektonischen Schmuck, der im Ergebnis der Nachkriegsrenovierungen lediglich fragmentarisch erhalten geblieben ist. Hinzu kamen zahlreiche installierte Anlagen wie Elektro- und Gasanschlüsse, Briefkästen usw. Leider wurde aus Geldmangel keine Rekonstruktion der Wanddekoration vorgenommen, stattdessen erfolgte eine Begrenzung auf die Geländer der Treppenhäuser¹².

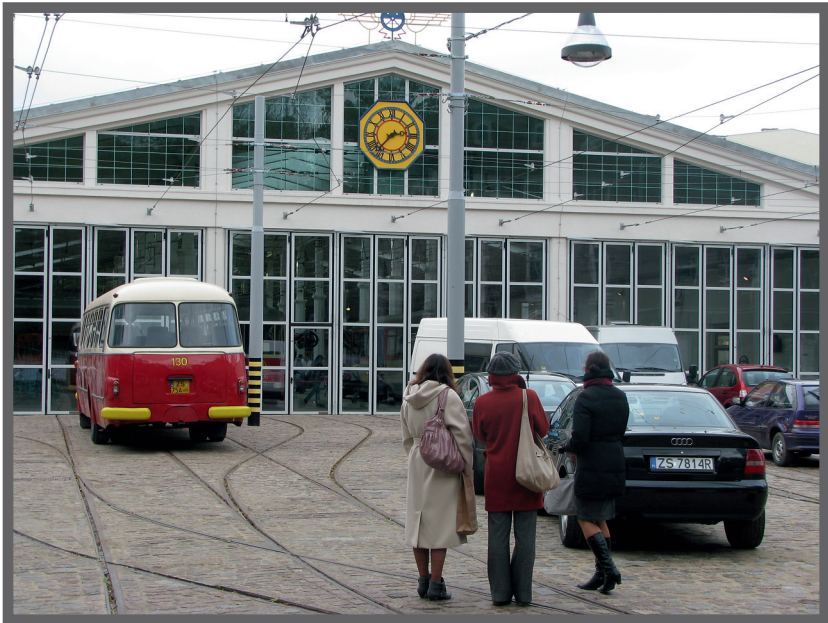
Abb. 11. Das Museum für Technik und Verkehr, ehem. Depot. Ansicht 2011
(Fot. Rafał Waszczuk, Sammlung des Stadtkonservators Stettin)

Die Annahme des örtlichen Programms zur Revitalisierung durch den Rat der Stadt im Jahr 2005 eröffnete den potenziellen Nutznießern den Weg zur Einwerbung von Mitteln aus Strukturfonds der Europäischen Union. Das Straßenbahndepot in der Niemierzyńska-Straße, das im Jahr 2004 seine Funktion einbüßte, wurde als erstes postindustrielles Objekt aus Unionsmitteln revitalisiert. Im Jahr 2005 wurde programmatisch eine Raumordnungskonzeption des Bebauungskomplexes des alten Straßen-

bahndepots für die Bedürfnisse des Museums für Technik und Kommunikation erstellt. Die Erarbeitung der Konzeption ermöglichte eine vorläufige Ermittlung des Bedarfs der künftigen Kulturinstitution und der Art und Weise der Umgestaltung der Gebäude mit Räumlichkeiten, die für Ausstellungs- und Bildungszwecke genutzt werden können. Am 1. Januar 2006 wurde die neue Kulturinstitution unter dem Namen Museum für Technik und Kommunikation, Kunstdepot Niemierzyn (Nemitz) ins Leben gerufen und sein Direktor berufen. Der Abschluss der Arbeiten und die Eröffnung des neuen Museums erfolgten im Jahr 2009. Die musealen Expositionen erfreuen sich heute großer Popularität bei den Einwohnern und den die Stadt besuchenden Touristen¹⁸.

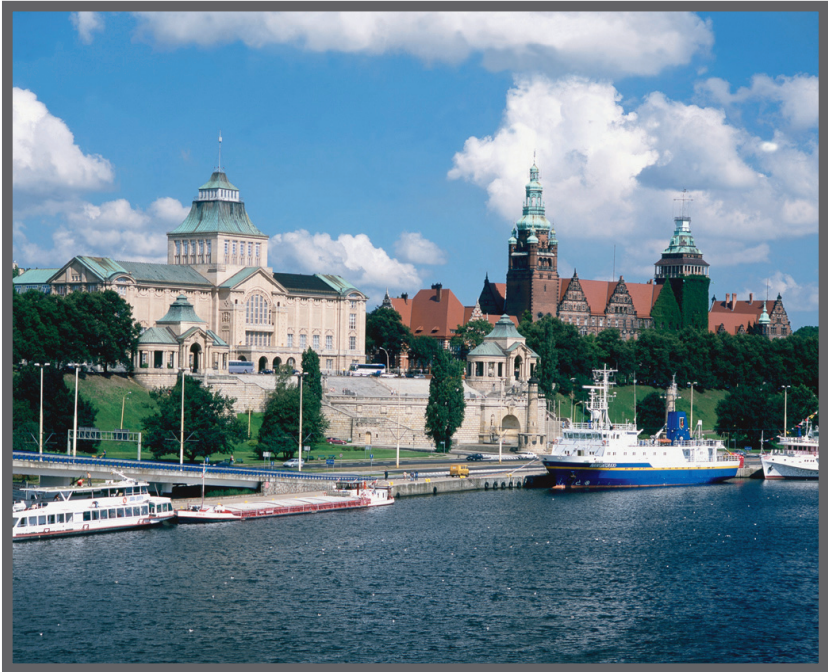
Abb. 12. Die Hakenterrasse und das Nationalmuseum. Ansicht 2009 (Fot. Grzegorz Solecki)

Hauptvoraussetzung für die Arbeiten zur Erhaltung der öffentlichen Gebäude in der Straße Wały Chrobrego waren die Verbesserung des technischen Zustandes der Objekte und die Beseitigung sekundärer Elemente im Zusammenhang mit früheren Renovierungs- und Adaptationsarbeiten, die Beschädigungen der kulturhistorischen Originalsubstanz, aber auch eine 70%ige Beseitigung der historischen Inneneinrichtung hervorgerufen haben. Die Originalpolychromien und die Farbgebung wurden im Innern in allen Gebäuden beseitigt, und das Innere erhielt eine weiße oder fast weiße Wandbemalung. In den Jahren 1949–1950 wurde das zweite Stockwerk des Museumsgebäudes für die Bedürfnisse eines Theaters umgestaltet. Im Ergebnis dieser Arbeiten wurde unter einer gläsernen Kuppel, die den Raum des Saales mit einer zentral aufgestellten Kopie des Reiterdenkmals von Bartolomeo Colleoni zusätzlich erhellt, der Zuschauerraum des Theaters mit Wänden und einer neuen Decke eingebaut, wobei die räumlichen Grundmaße eines der schönsten musealen Innenraumes zerstört wurden. Ein seitlicher Ausstellungsraum wurde nach Entfernung der Decke zur Bühne mit den dafür notwendigen Vorrichtungen umfunktioniert. Zum Glück wurden keine radikalen Veränderungen in den Baukörpern vorgenommen, und auch das wertvolle architektonische Detail, das ihre Fassaden schmückt, blieb verschont. Die farbigen Wandmalereien im Inneren wurden restau-

riert, und außen wurden Vergoldungen, die auf den metallischen Elementen von Geländern und im Schneegitter im unteren Teil des Daches entdeckt wurden, wieder hergestellt. Die Arbeiten, die anfänglich ab 1997 aus Mitteln der Stadt Stettin durchgeführt wurden, umfassten die Konservierung des gesamten Terrassenkomplexes zusammen mit dem Springbrunnen und den Pavillons. Seit dem Jahr 2001 wurden sie aus Mitteln der Europäischen Union für das Gebäude des Nationalmuseums fortgesetzt. Im kommenden Jahr ist das Gebäude des Wojewodschaftsamtes an der Reihe (ehemals Regierungsbezirk Stettin). Die nach dem Zweiten Weltkrieg vorgenommenen Renovierungs- und Erhaltungsmaßnahmen ermöglichten es auf städtebaulichem Gebiet im Bereich der Straßen Wały Chrobrego, Szczerbcowa und Zygmunta Starego, die ursprüngliche räumliche Komposition des Geländes und auch die gebührende Exposition der kulturhistorischen Gebäude im städtischen Raum beizubehalten. Es wurden auch nicht prinzipiell die ursprünglichen Nutzungsfunktionen beeinträchtigt, die dank der Bewahrung ihrer Kontinuität bewirkten, dass diese Objekte ähnlich wie vor dem Zweiten Weltkrieg eine Bühne der wichtigsten Ereignisse in der Stadt blieben. Erhalten blieben auch die landschaftlichen Besonderheiten des Geländes, so dass dank dessen nicht nur die Schönheit der einzelnen Gebäude, sondern auch das historische Panorama dieses Teils der Stadt bewundert werden kann.
