Zagrożenia procesami osuwiskowymi związane z planowaną rewitalizacją ścieżki spacerowej na Winnej Górze w Ujściu

Landslide risk associated with the planned revitalization of the walking path on the Winna Góra in Ujście

Hojan Marcin, Krupa Adam

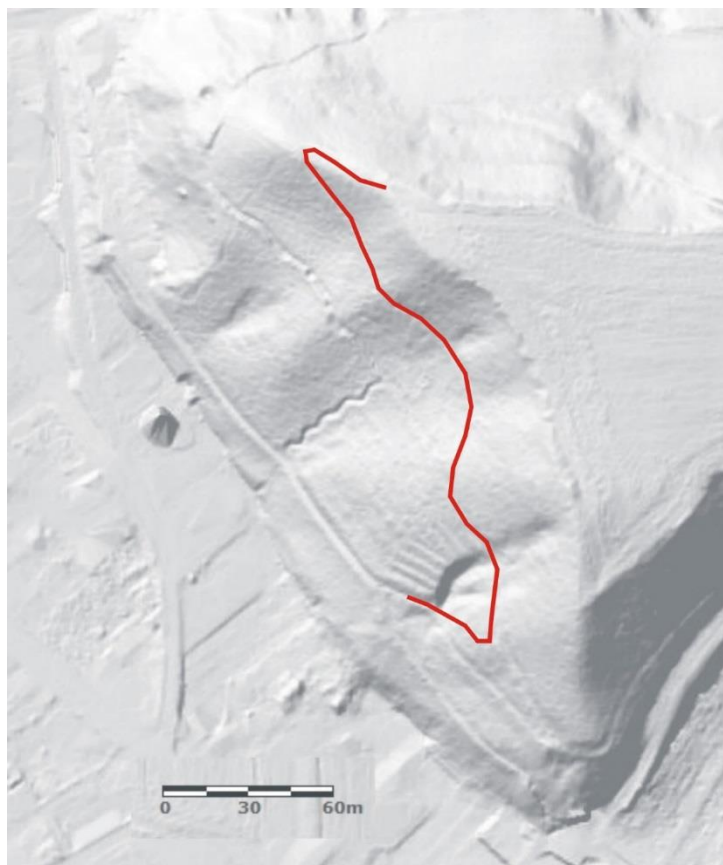
Ryc. 2. Przebieg ścieżki na Winnej Górze. Źródło mapy: www.geoportal.gov.pl

Obszar badań znajduje się w powiecie pilskim, we wschodniej części miasta Ujście, na zachodnim zboczu Winnej Góry (Ryc. 1.). Wzdłuż północnego zbocza Winnej Góry, płynie rzeka Noteć, której południowy brzeg znajduje się w minimalnej odległości około 70 metrów od ulicy Szpitalnej i podnóża góry. W kierunku wschodnim odległość ta początkowo zwiększa się, a następnie maleje niemal zbliżając się do podnóża góry. Zachodnie zbocze Winnej Góry graniczy z posesjami znajdującymi się przy ulicy Kanałowej. Przy wschodniej granicy działek na zboczu Winnej Góry znajduje się chodnik zbudowany z kostki brukowej, prowadzący w kierunku cmentarza oraz ścieżki, która ma być poddana rewitalizacji. Sama ścieżka jest obecnie wąska i biegnie zakosami na szczyt Winnej Góry (Ryc. 2.). Ścieżka przecina dwie nieaktywne nisze osuwiskowe i jedno rozcięcie erozyjne.

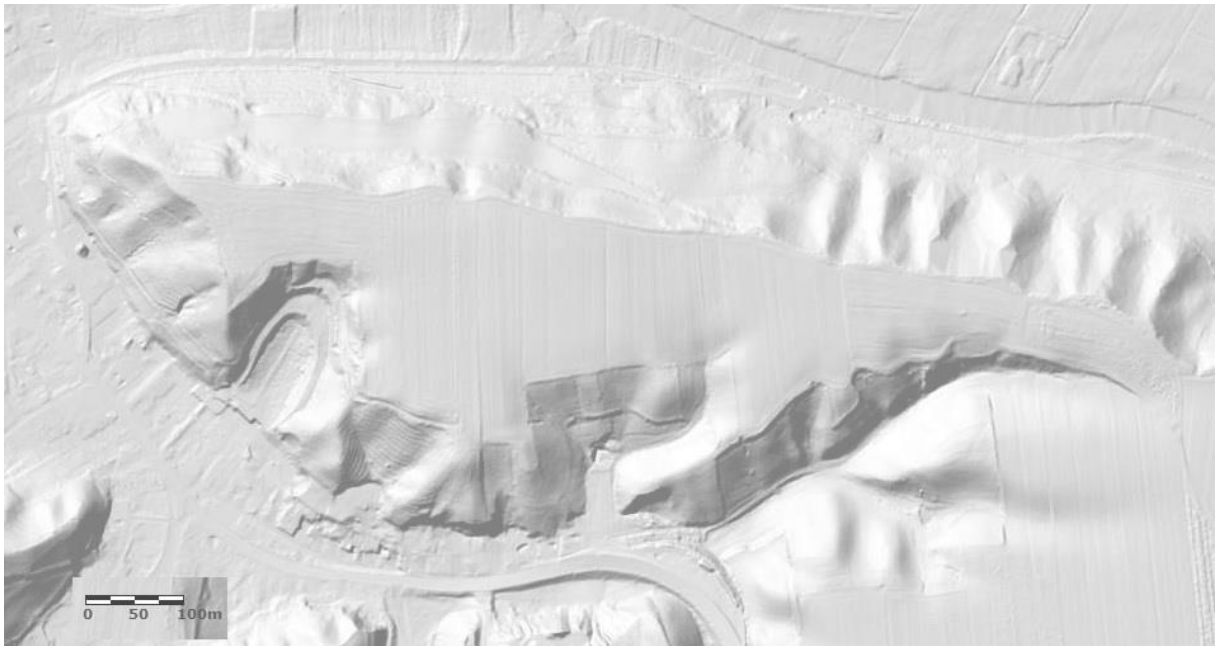
Ryc. 3. Model rzeźby terenu Winnej Góry. Źródło modelu: www.geoportal.gov.pl

Różnica wysokości między najwyższym punktem Winnej Góry (98,5 m n.p.m.) a podnóżem jej zachodniego zbocza wzdłuż ulicy Kanałowej (52,5 – 55 m n.p.m.) wynosi około 45 m, co daje spadek terenu rzędu 30%.

Na zachodnim zboczu widoczne są również zarysy starych nisz osuwiskowych i młodsze od nich wcięcia erozyjne. W pobliżu jednego z wcięć widoczne są niewielkie terasy mające na celu zapobieganie dalszym procesom erozyjnym.

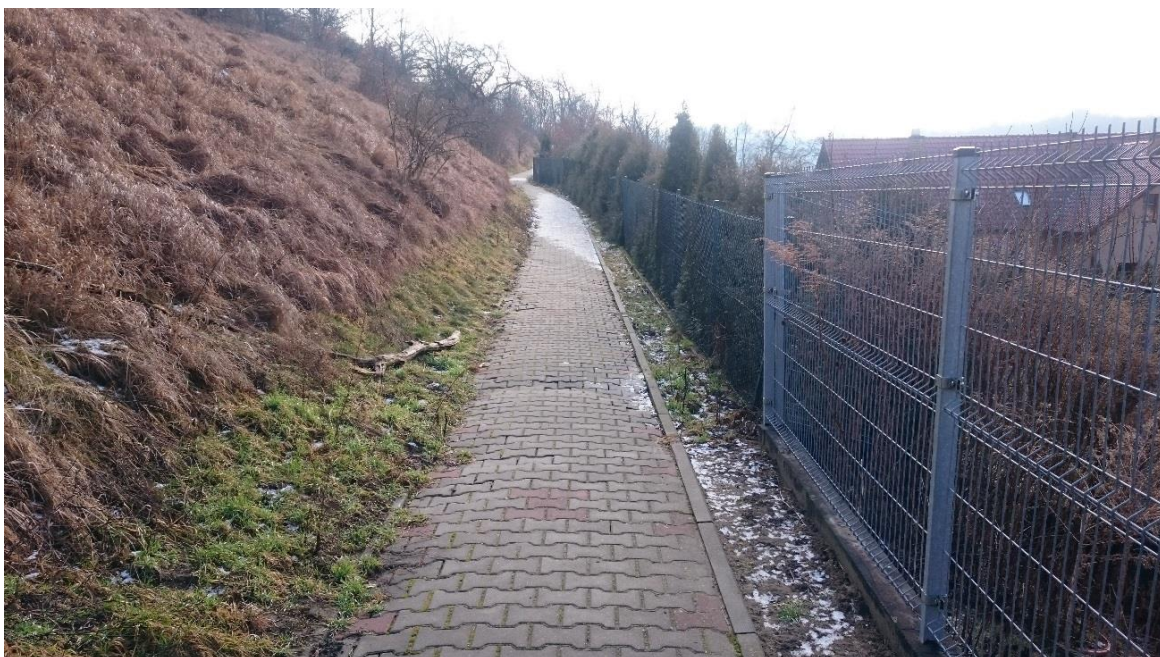
- Chodnik będący dojściem do ścieżki na Winnej Górze jest na odcinku kilkudziesięciu metrów zdeformowany (Fot. 1). Odształcenia wskazują na występowanie na zboczu procesów pełźnięcia powierzchniowego. Podczas budowy chodnika stok został nieznacznie podcięty, co spowodowało zachwianie jego stabilności i uruchomienie procesu pełźnięcia powierzchniowego. Nacisk nadległego materiału spowodował jego przemieszczenie w dół stoku i odształcenie chodnika.

Fot. 1. Odkształcony profil chodnika prowadzącego do ścieżki na Winnej Górze.

Wykonany wcześniej chodnik prowadzący w kierunku cmentarza spowodował ingerencję w zbocze i uruchomienie procesów stokowych, czego dowodem jest odkształcenie chodnika. Dalszymi dowodami funkcjonowania ruchów masowych są wygięte w dolnej części pnie drzew.

Korzystna była by zmiana technologii budowy ścieżki z tradycyjnej z kostki brukowej na ekologiczną z ekokraty, która zapewnia lepszą przepuszczalność i infiltrację wody opadowej. Wycięcie krzewów i drzew powinno być ograniczone jedynie do punktów widokowych. W miejsce wyciętych roślin powinny być zastosowane nasadzenia zwartych krzewów niskopiennych, powodujących przechwytywanie i rozpraszanie wód opadowych.

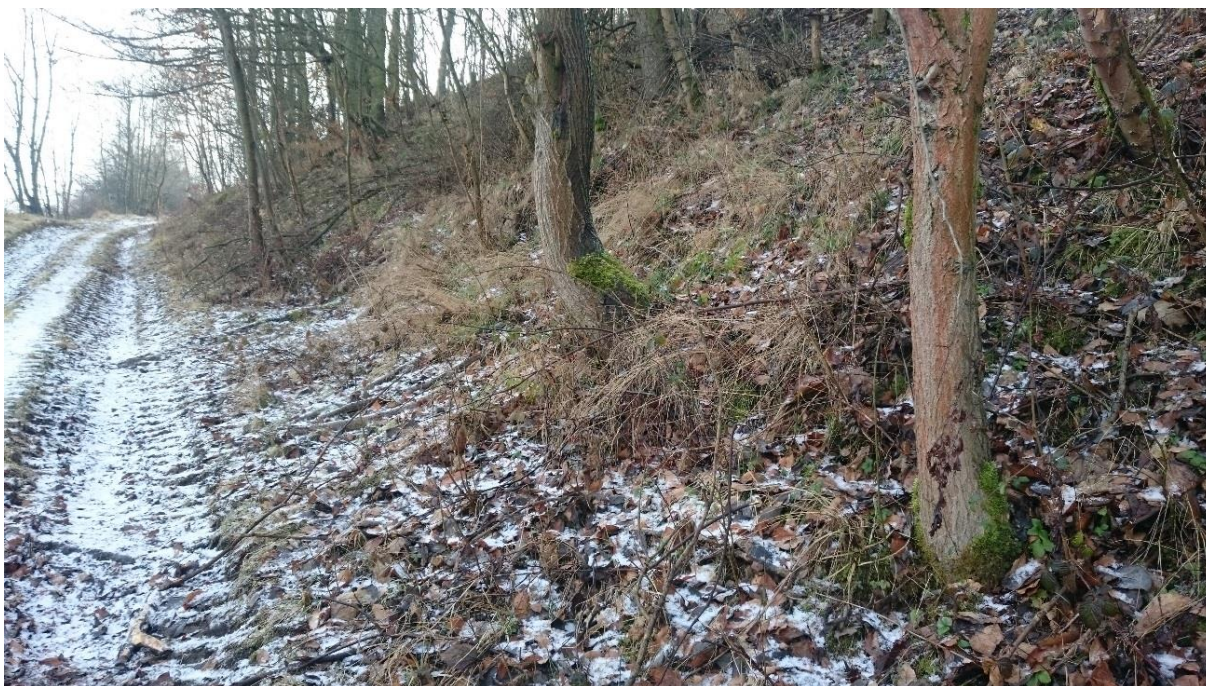
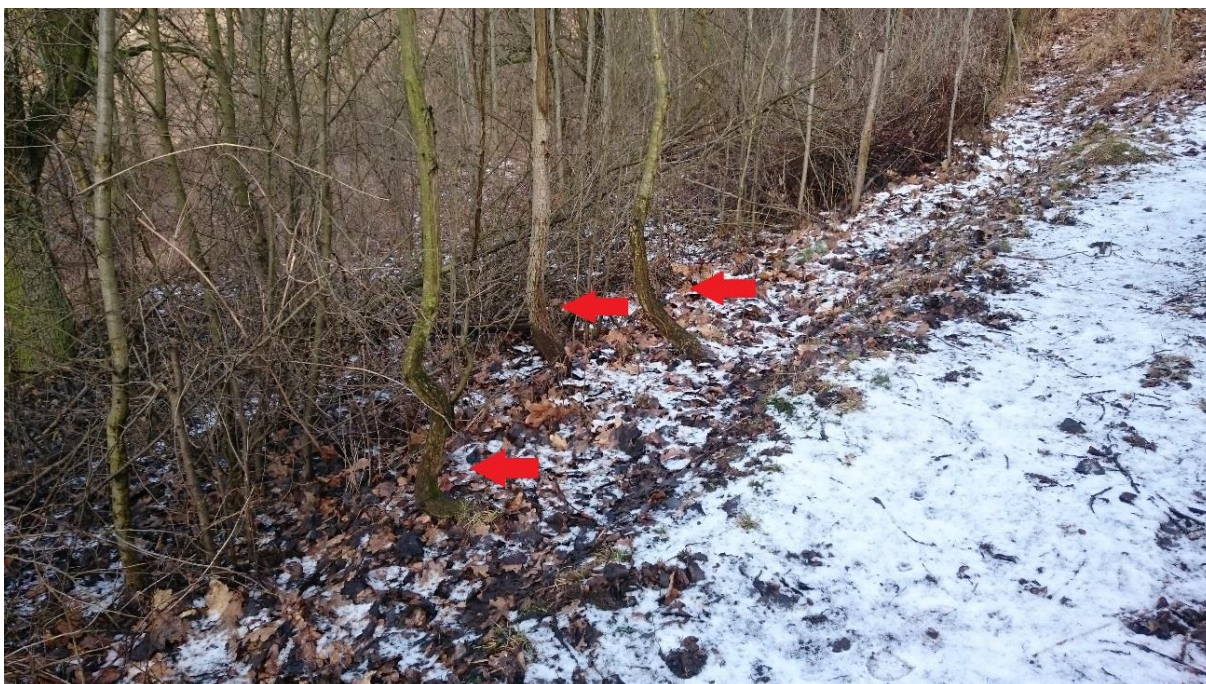
- Na zachodnim i północnym zboczu Winnej Góry występują drzewa o wygiętych pniach w dolnej części, co jest dowodem za splezywanie wierzchniej warstwy osadów o miąższości kilkudziesięciu centymetrów (Fot. 2, 3.). Proces ten przebiega powoli, przemieszczające się w dół stoku masy ziemi przemieszczają również drzewa, które pochylają się. Ponieważ drzewa dążą do pozycji pionowej dolna część pnia ulega wygięciu wskazując jednocześnie na występowanie ruchów masowych.

Fot. 2. Wygięty pień drzewa na północnym zboczu Winnej Góry.

Fot. 3. Wygięte pnie krzewów poniżej ścieżki na zachodnim zboczu Winnej Góry.

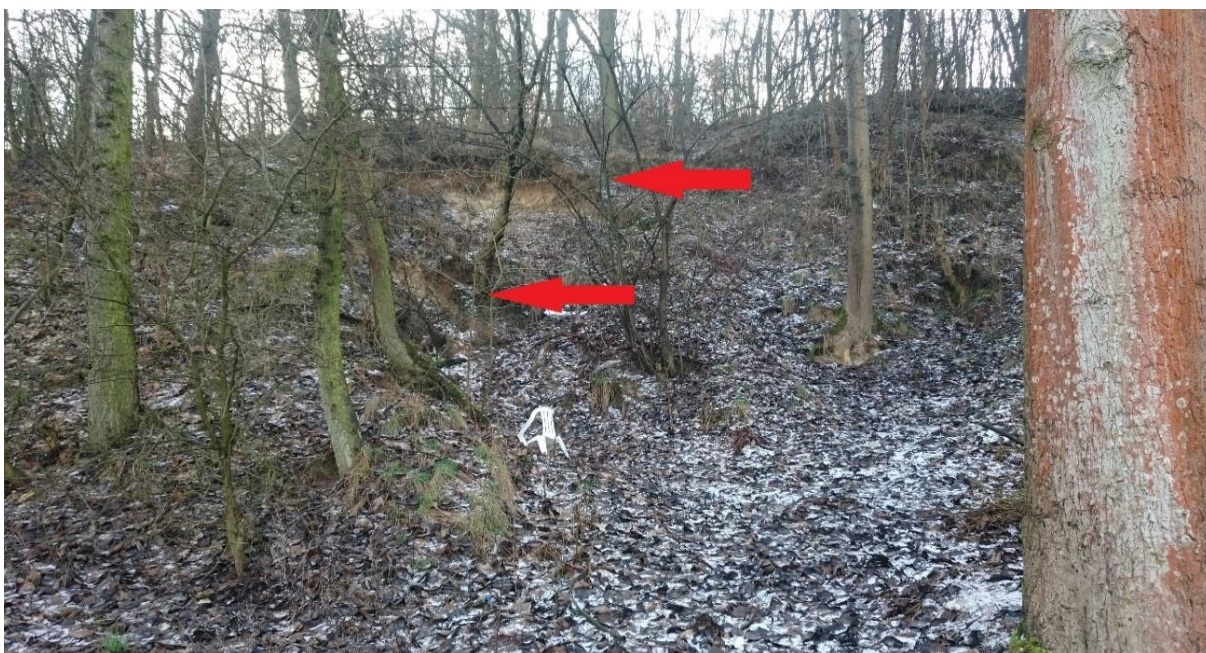
- Na północnym zboczu Winnej Góry znajdują się świeże zerwy i osuwiska. Są one niewielkie. Część z nich powstała wskutek poruszania się ciężkich pojazdów po drodze dojazdowej na pola uprawne, położone na tarasie północnego zbocza. Nacisk wywołany przez maszyny rolnicze na podłoże spowodował powstanie podcięć na zboczu (Fot. 4.).

Wskutek tego zostały uruchomione nowe osuwiska lub odświeżone stare osuwiska i wyrobiska gliny. Świadczy to o podatności zbocza na ruchy masowe, jak również o współczesnej aktywności tych procesów, ponieważ brak śladów współczesnej eksploatacji gliny.

Fot. 4. Widoczne odświeżone osuwisko lub wyrobisko gliny.
