Extreme conditions in the shipping Noteć Leniwa

Grzegorz Nadolny

Abstract

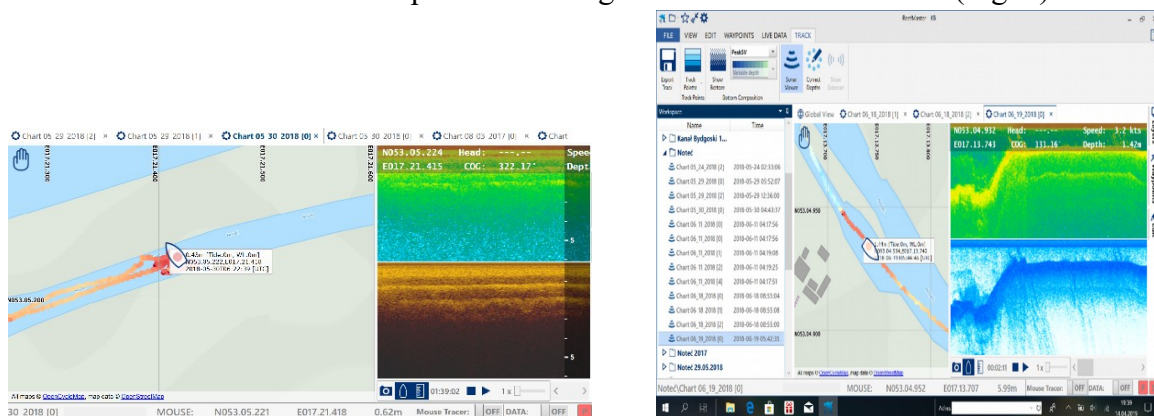
Fig. 1. Data visualization of depth of the waterway between the lock and the mouth Krostkowo row. Łobżonka in 2018.

The article characteristics hydrological conditions Noteć Leniwa, based on the occurrence of extreme phenomena. On the basis of hydrological data from 2018, defined extreme states (WW and NW) for Noteć Leniwa. They had a direct impact on the safety of navigation in relation to the parameters pathway navigable waterway as a class. The study was conducted at the Noteć Leniwa section of 106 km (Ujście) to 57 km (Ujście, Łobżonka). Field measurements were carried out in 2018. They involved bathymetric soundings (of depth) in the longitudinal profile navigable route. To determine the hydrological data used daily water levels (IMGW) of water gauge stations (Ujście, Białosławie), supplemented by data PGW Polish waters - Bydgoszcz Regional Board of hydraulic engineering (Krostkowo). Using sonar LOWRANCE HDS5-Gen2 conducted a detailed study on the bed morphology selected sections. The collected data were processed using software Reef Master 2.0 (Fig. 1).

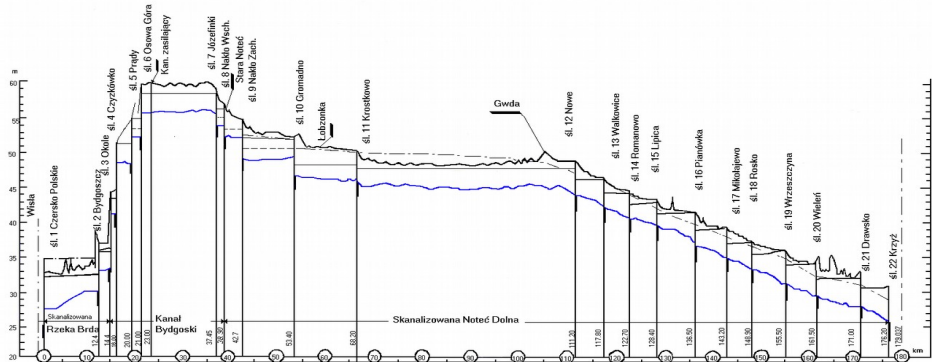
Fig. 2. Detail of the longitudinal profile of the base (blue line) and the water level (black line) -characterystyczne settling Noteci Leniwa. (Monograph ... 1985).

Nakła on the section from km 39.1 to km 54.4 cluster ie. The length of 15 km, the longitudinal slope of the river is clear and amounts to 0.29 ‰, but further into the mouth of a length of 52.5 km of the river drop is only 0.016 ‰, hence this section is called lazy Notecią (Fig. 3). This part of the river valley extends through a wide, where there are areas with large thicknesses grassland and turf gyttia, and some areas are areas of depression in relation to the water level maintained in the stream. The river has a minimum water level drops, and in favorable conditions heavily overgrown with vegetation water (this phenomenon is intensified in recent years with very little movement of shipping in this section). The edges of the outside outports stations and weirs have residual strengthening as fashynade cylinder, armbands fashynade-stone, and generally they do not have a permanent fortifications outside the shores

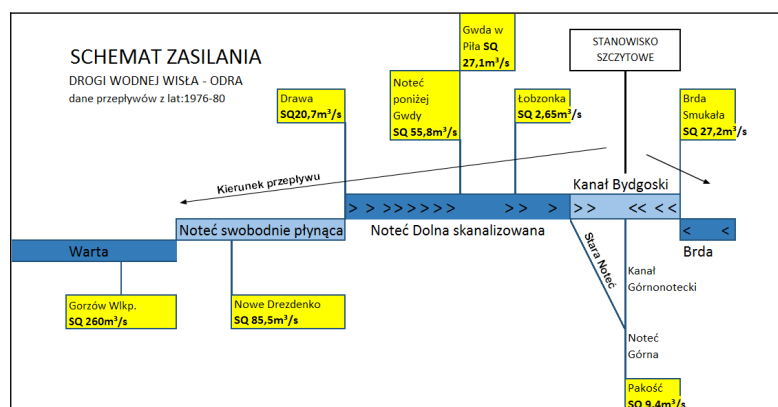
Fig. 3. The average size of the flows in the Notec and its tributaries (based on data RBWM Bydgoszcz).

Average size of the flow on the stretch of the waterway Wisła - Odra, from the years 1976 - 1980 is presented in Figure 3. It is noted clear water deficit in the area of the peak position of the Bydgoszcz Canal to the mouth of the river Gwda. This has an impact on water management conducted, including navigation conditions.

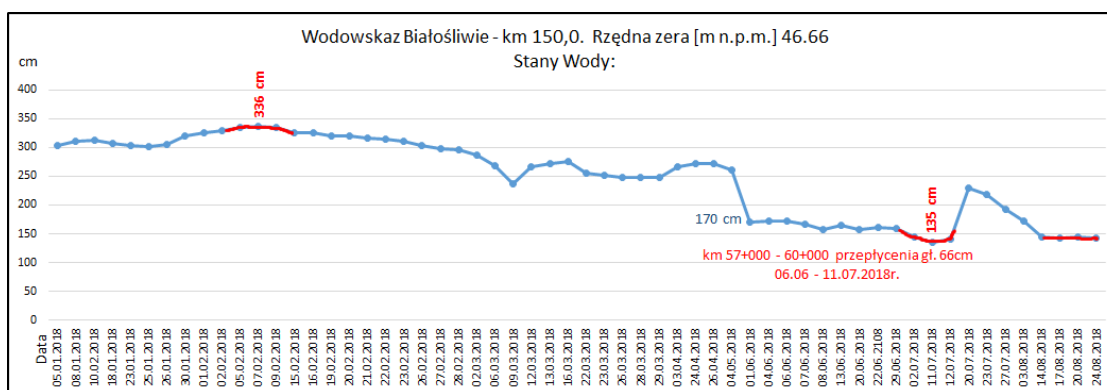
Fig. 5. United Białośliw water gage at the turn of the 2018 navigation season. (IMGW-PIB)

An alarm state for Białośliw gage is 330 cm - was exceeded in the reporting period of three days, and the state of the warning (280 cm) was exceeded for the next 11 days. United characteristic water mark profile amounts (cm): 292 SWW; SSW 209; SNW 143.

Taking into account the data presented in Figure 5, profile water mark in Białośliw alarm was exceeded by 6 cm. In this situation, the flooding zone on the water surface elevation of 49.83 m Figure 7 shows, while the pool Noteć Leniwa the lack of the selected reference mark navigable shown in photographs 1.

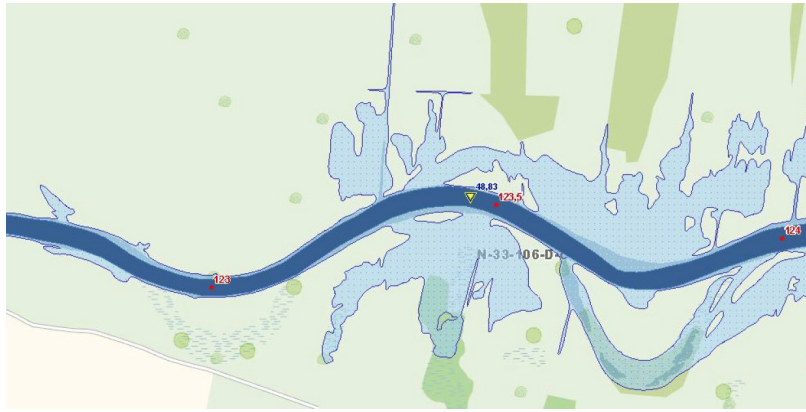
Fig. 6. Map of flood risks in the area of Noteć Lazy Mouth. (<https://wody.isok.gov.pl>)

Extreme water level in the mouth of the gage was on February 5, 2018 - 320 cm. Hence it follows that the state of emergency has been exceeded by 7 cm in the area of river gauge Estuary, taking into account local conditions damming Noteć of 102.5 km. In Fig. 6 shows the situation of water out of a trough in the area of river gauge Estuary.

Extreme situation, which is a risk of water from the river, there is the water surface elevation of 48.83 m above sea level In such a state is unspecified trail navigable from 102.5 km to 54.0 km of the waterway Wisła - Odra.

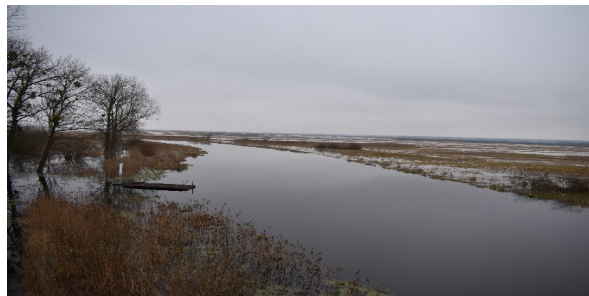
Fot. 1. The view in the east direction from the bridge in Białośliw, the water level 334 cm. (Fig. Author's, 02.03.2018).

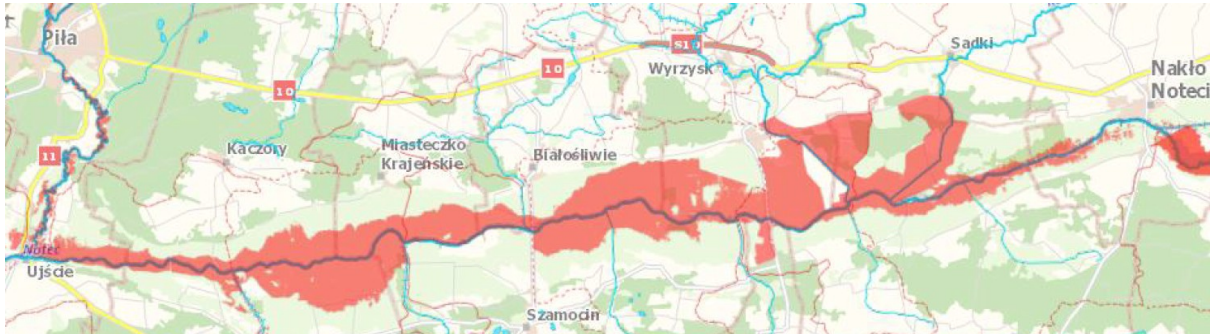
Fig. 8. Map showing flood risk assessment for this area. https://isokmapy.kzgw.gov.pl/imap_kzgw/?gpmmap=gpWORP

Range of floods on the section of the waterway E70 - with particular emphasis on the Noteć Leniwa shown in Figure 8.

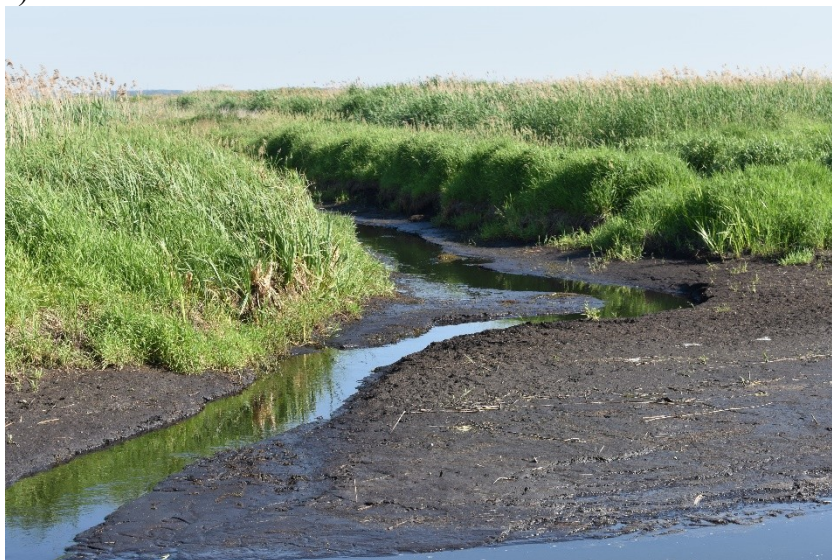
Fot. 2. Reduced water level, outdoor Noteć Leniwa edges in the region of Białośliw (incl.)

An additional factor contributing to the safe navigation was to reduce the width of the navigable route to the drop in water level in the longitudinal profile along the entire section. Cones were discovered tributaries, and alluviums, outwashes on the bends of the river and coastline (fot. 2).

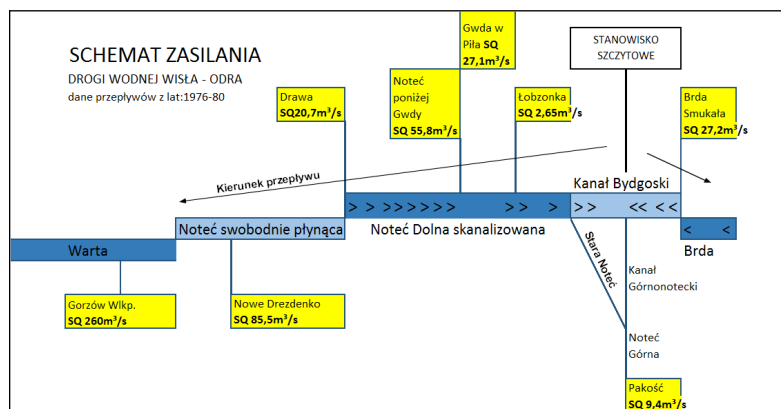
Ryc. 3. Średnie wielkości przepływów w Noteci oraz jej dopływów (na podstawie danych RZGW Bydgoszcz).

Średnie wielkości przepływów na odcinku drogi wodnej Wisła – Odra, z lat 1976 – 1980 przedstawia rycina 3. Zaznacza się wyraźny deficyt wody w obszarze od szczytowego stanowiska Kanału Bydgoskiego do ujścia rzeki Gwdy. Ma to wpływ na prowadzoną gospodarkę wodną, w tym warunki żeglugowe.

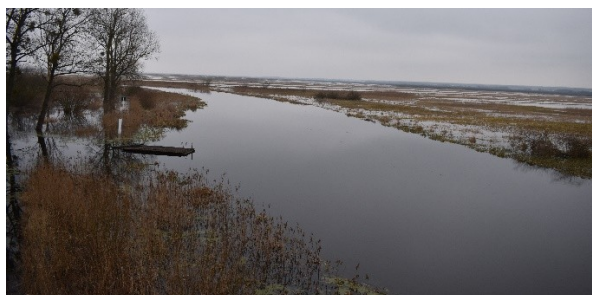
Fot. 1. Widok w kierunku wschodnim z mostu w Białośliwiu, stan wody 334 cm. (fot. autora, 3.02.2018).

Uwzględniając dane przedstawione na rycinie 5, w profilu wodowskazowym w Białośliwiu stan alarmowy został przekroczony o 6 cm. W sytuacji tej obszar zagrożony powodzią przy rzędnej lustra wody 49,83 m n.p.m. prezentuje rycina 7, natomiast rozlewisko Noteci Leniwej z brakiem zaznaczonego przebieg szlaku żeglownego przedstawiono na fotografii 1.

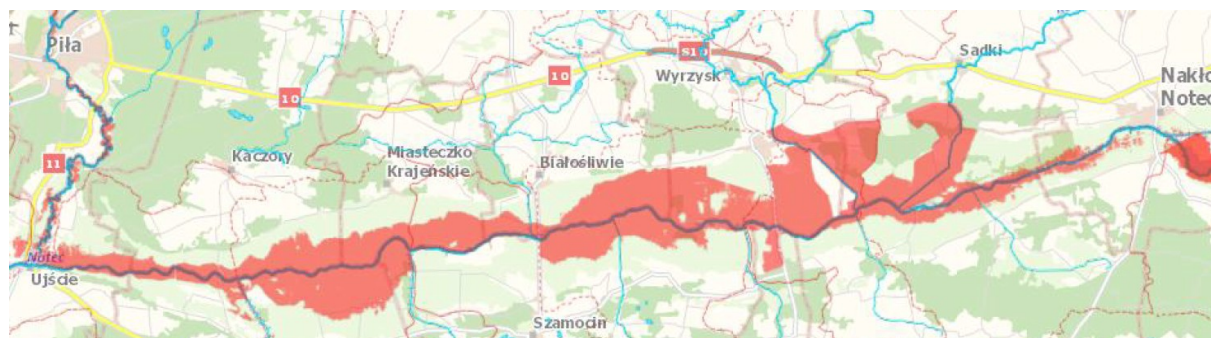
Ryc. 8. Mapa przedstawiająca ocenę ryzyka powodziowego na omawianym obszarze. https://isokmapy.kzgw.gov.pl/imap_kzgw/?gpmap=gpWORP

Zasięg wezbrań na omawianym odcinku drogi wodnej E70 – ze szczególnym uwzględnieniem Noteci Leniwej przedstawiono na rycinie 8.

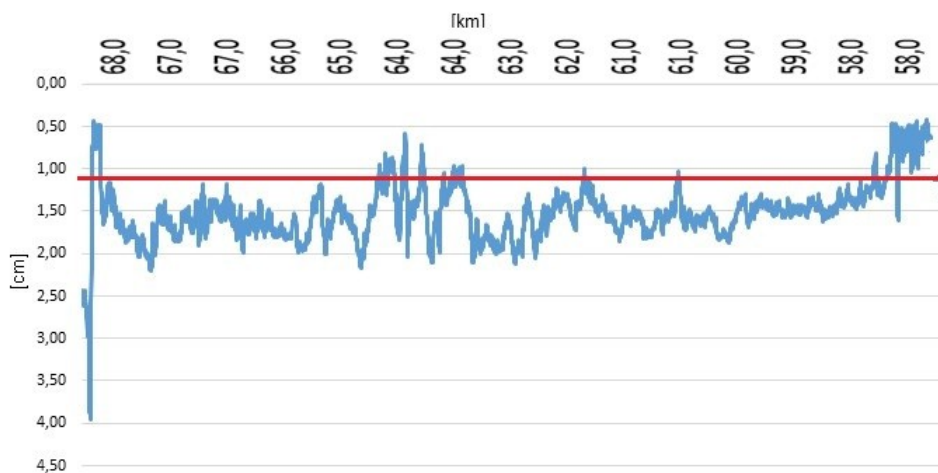
Ryc. 10. Głębokości na Noteci leniwej pomiędzy Krostkowem a ujściem rzeki Łobzonka. Pomiary własne wykonane 30 maja 2018r

Na odcinku od Milcza do Krostkowa głębokość tranzytowa (1,2 m) niespełniona została lokalnie, natomiast na odcinku od Krostkowa do ujścia Łobzonki warunki głębokościowe były zdecydowanie gorsze. W okolicach Osieka (km 61, km 62) występowało wypływanie utrudniające prowadzenie żeglugi, natomiast w okolicach km 55 – 56 żegluga była niemożliwa dla statku o zanurzeniu 0,8 m.

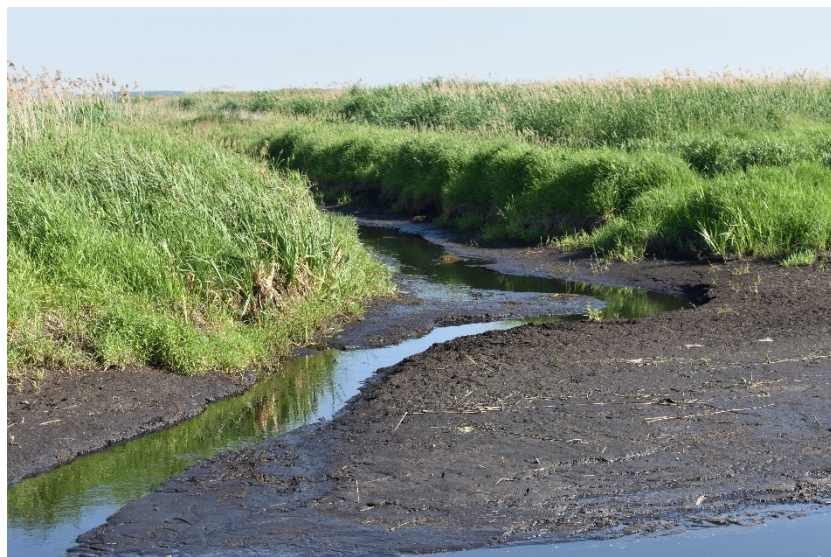
Fot. 2. Obniżone lustro wody, odkryte brzozy Noteci Leniwej w rejonie Białośliwia (wł.)

Dodatkowym elementem wpływającym na bezpieczną żeglugę było ograniczenie szerokości szlaku żeglownego w wyniku spadku zwierciadła wody w profilu podłużnym na całym odcinku. Odkryte zostały stożki dopływów, przymuliska i odsypiska na zakolach oraz linia brzegowa rzeki (fot.2).

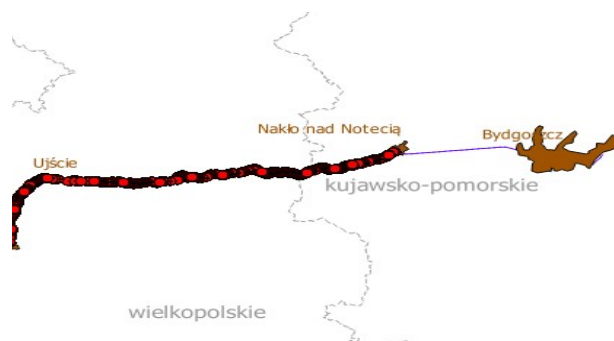
Ryc. 11. Lokalizacja miejsc szczególnie uciążliwych dla żeglugi (głębokość poniżej 1m) (Warunki..... 2017).

Lokalizacja miejsc uciążliwych dla żeglugi na Noteci Leniwej (ryc. 11) nie zmienia się od wielu lat. Przyczyną jest nagromadzenie się osadów dennych w korycie oraz miejscowo na jej zakolach. Trwale utrzymujące się przymulisko zmienia promień zakola rzeki, a zwiększające powierzchnię odsypisko rozrasta się w kierunku płosa, wypływając je. W takiej sytuacji zmniejsza się szerokość szlaku żeglownego, wpływając na warunki nawigacyjne. Jest to sytuacja niekorzystna dla żeglugi. Rok 2018 był wyjątkowy w zakresie małych przepływów, które ze względu na zaistniałą suszę hydrologiczną średnio wynosiły 23,2 – 24,0 m³/s na wodowskazie w Ujściu (IMGW PIB), uniemożliwiając prowadzenie żeglugi.
