Restauracja dekoracji maswerkowej szczytu  
prezbiterium kościoła pw. Wniebowzięcia  
Najświętszej Marii Panny w Toruniu

Restoration of the Tracery Decoration of the Gable at the Chancel  
of the Blessed Virgin Mary Assumption Church in Toruń

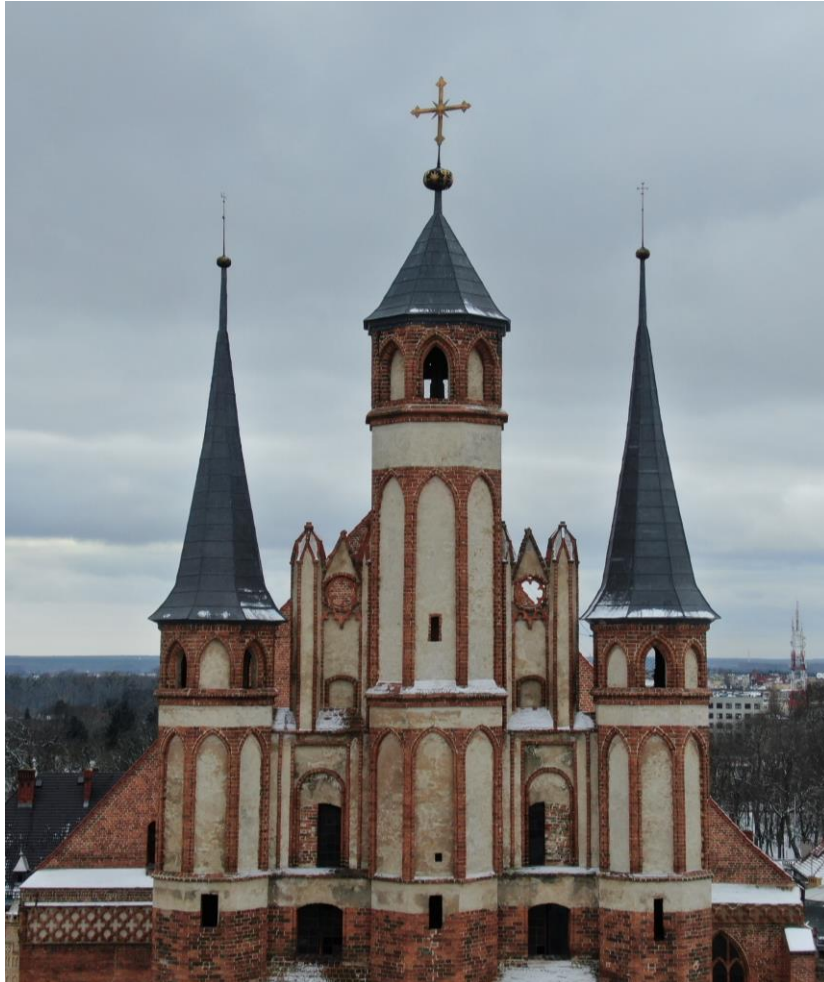
Il. 1. Toruń, kościół pofranciszkański pw. WNMP; szczyt prezbiterium przed rozpoczęciem prac rekonstrukcyjnych dekoracji maswerkowej (luty 2021).  
Fot. B. Kriks

Szczyt wschodni kościoła Mariackiego w Toruniu ma charakterystyczną, doskonale rozpoznawalną sylwetę, górującą nad panoramą Starego Miasta (il.1). Trzy wysokie i masywne ośmioboczne wieże połączone ściankami członowane są blendami i fryzami. W blendach i fryzach położone były tynki (częściowo przywrócone w czasie obecnych prac) w naturalnym, intensywnie spatynowanym kolorze, który dużymi, jasnymi płaszczyznami kształtuje estetyczny odbiór tej architektury. O tym, że pierwotnie na tynkach znajdowała się dekoracja maswerkowa wzmiankował kilku badaczy<sup>12</sup>. W roku 2014 analiza rytów maswerków szczytu, wsparta bardzo dobrymi zdjęciami Andrzeja

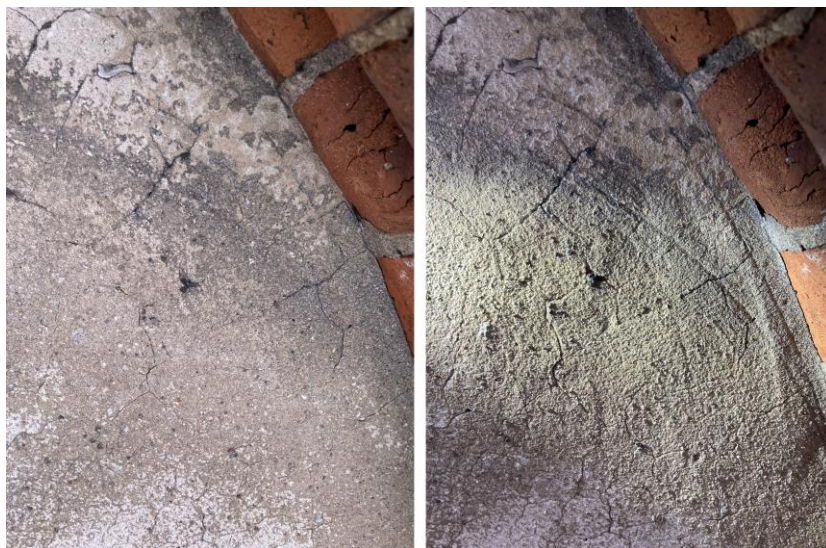
Il. 2. Szczyt prezbiterium; zwieńczenie jednej z blend w drugiej kondygnacji wieży środkowej podczas badań oraz inwentaryzacji rytów. Powierzchnia pierwotnego tynku obserwowana w świetle dziennym i zagłębienia rytów maswerku oświetlone sztucznym światłem bocznym. Fot. J. Polak

przeważającej powierzchni, ze względu na zaawansowaną erozję zaprawy, ryte w niej linie były utracone lub zaledwie odcinkowo zachowane (il. 2). Odszukanie pozostałości rytów i miejsc wklucia cyrkla, które są równie istotnymi śladami pierwotnej kompozycji, wymagało wielokrotnych obserwacji prowadzonych o różnych porach dnia, w zmiennym świetle, również po zmroku, w skośnym, sztucznym oświetleniu uwydatniającym zagłębienia rytów. W powyższy sposób stopniowo odczytywano i uzupełniano zatarty pierwotny rysunek kompozycji. Zidentyfikowane fragmenty rytów zaznaczono delikatnie ołówkiem, a po zakończeniu badań linie i punkty wklucia cyrkla przerysowano na transparentną folię (il. 3-4). Był to materiał do dalszej pracy – uzupełnień, porównań, tworzenia kopii, dublowania motywów itp.

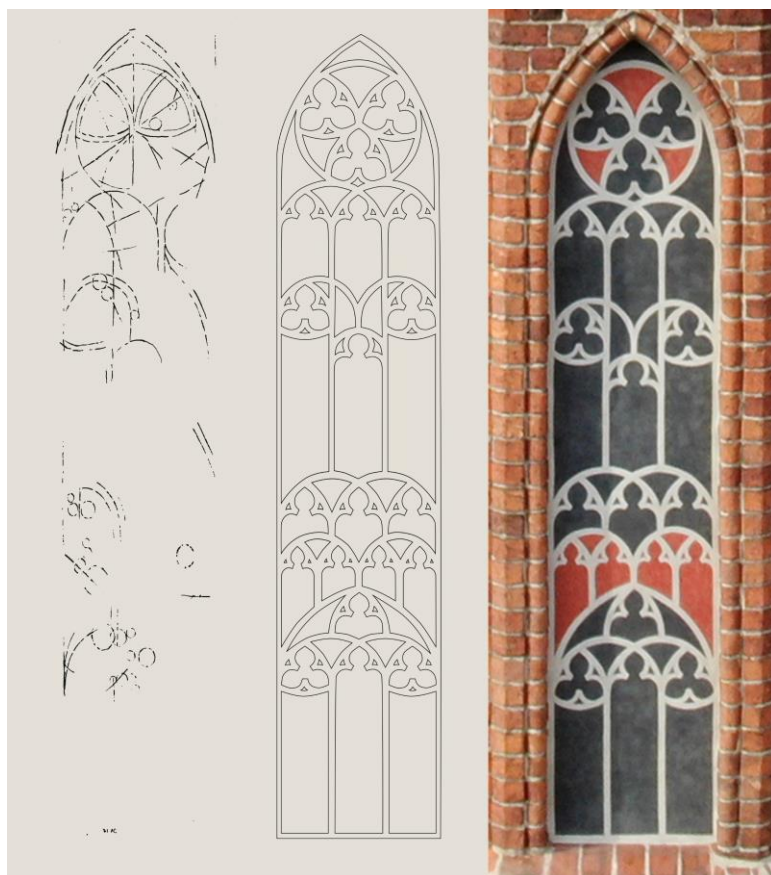
Il. 3. Szczyt prezbiterium, blenda wschodnia w drugiej kondygnacji wieży południowej. Inwentaryzacja rytów, projekt wykonawczy maswerku sporządzony w oparciu o rekonstrukcję geometryczną i widok odtworzonej dekoracji. Fot. K. Kuczykowski

Najwięcej trudności towarzyszyło rekonstrukcji/projektowaniu kompozycji stref lancetowych (il. 3). Jak uprzednio wspomniano, projekt z 2019 r. przewidywał wykonanie w blendach „tradycyjnych lancet

W czterech blendach pierwszej kondygnacji wieżyczki południowej umieszczono na osi blendę z triadą lancet uzyskanych przez nałożenie na siebie dwóch wielkich lancet, natomiast w strefie rozetowej wielką rozetę. W lancety wpisano w trzech strefach motywy pełnych i niedomkniętych trójliści oraz pełnych i niedomkniętych trójkątów. W strefie rozetowej wielką rozetę wypełniają trójkąty sferyczne z wpisanymi trójliściami. Dla takiej kompozycji możemy wskazać analogie między innymi w maswerkach z wieży kościoła pw. św. Marcina we Wrocławiu (XV w.), wieży kościoła pw. św. Jakuba w Toruniu (1340/59 r.), wieży Ratusza Staromiejskiego w Toruniu (około XIV w.) oraz elewacji kamienicy na ulicy Kopernika 17 (około XV w.)<sup>29</sup>. W pozostałych blendach zastosowano maswerki składające się z lancet z wpisanymi niedomkniętymi trójliściami wspierającymi wielką rozetę. W lancetach w dwóch strefach umieszczono motywy pełnych i niedomkniętych trójliści oraz pełnych i niedomkniętych trójkątów. W strefie rozetowej wielką rozetę wypełniają motywy rybich pęcherzy w różnych układach oraz form wielolistnych. Podobne formy wpisano także w cztery blendy drugiej kondygnacji wieżyczki północnej. Dla układu lancet odnajdziemy podobieństwa w ceglany fryzie kościoła pw. Bożego Ciała w Elblągu (po 1400 r.), kamiennym fryzie kruchty katedry we Fromborku (1388 r.)<sup>30</sup> oraz we fryzie szczytu wschodniego kościoła w Dobrym Mieście (początek XV w.). W blendach drugiej kondygnacji wieżyczek szczytu w strefie lancetowej wprowadzono duży odwrócony trójliść, wspierający strefę rozetową wypełnioną motywami pełnych i niedomkniętych wielości i rybich pęcherzy. Po bokach dużego trójliścia umieszczono lancetowe trójliście (il. 3).

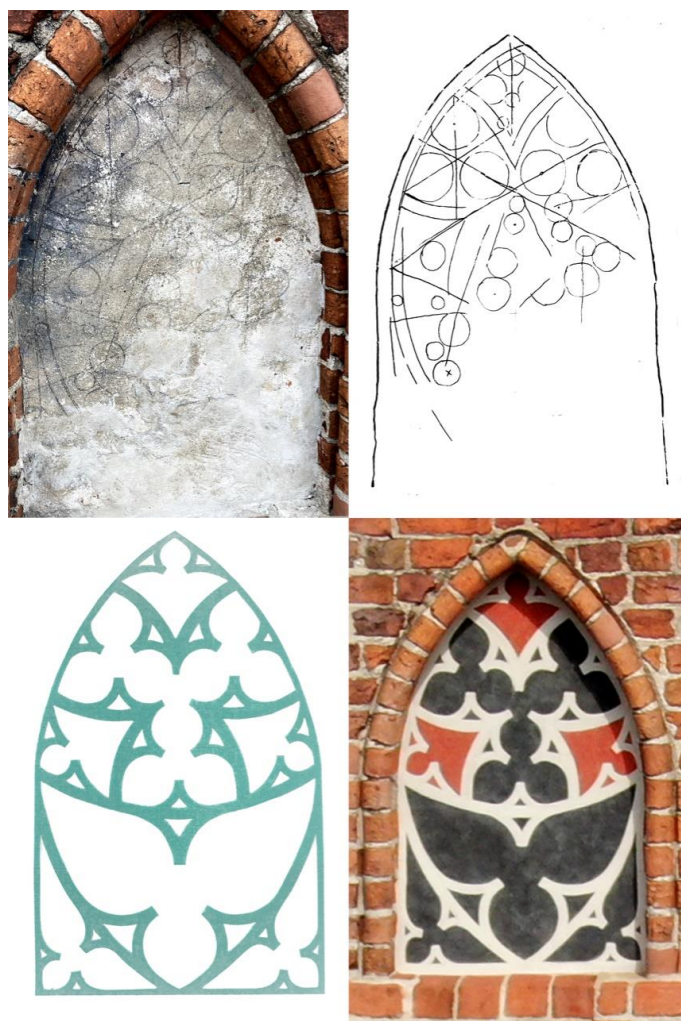
Il. 4. Szczyt prezbiterium, blenda południowa w trzeciej kondygnacji wieży południowej. Kolejne etapy prac. U góry inwentaryzacja i kopia odnalezionych rytów – siatki konstrukcyjnej i rysunku maswerku. U dołu szablon odwzorowujący zrekonstruowaną formę dekoracji oraz widok ostateczny blendy po przeniesieniu rysunku i wypełnieniu kolorem. Fot. K. Kuczykowski, M. Ceglarski

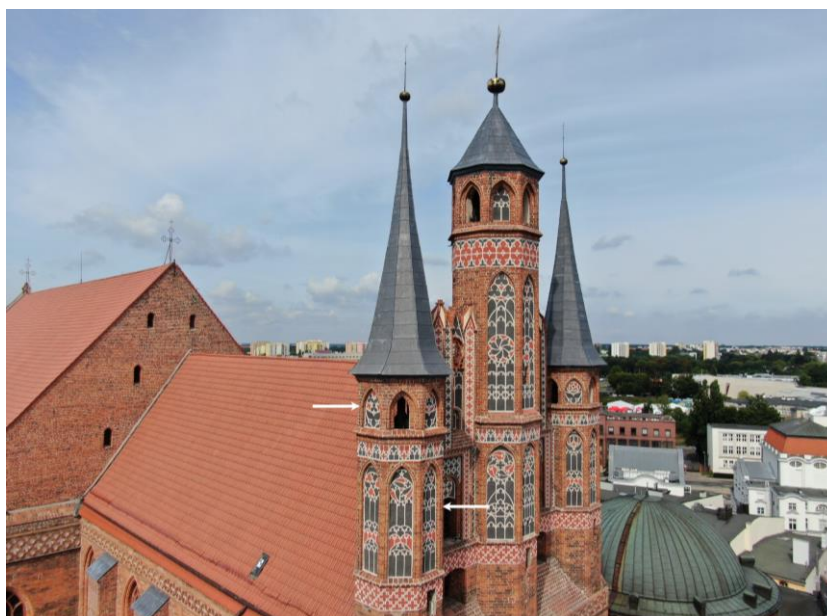
Il. 5. Szczyt prezbiterium, widok od strony południowo-wschodniej; zrekonstruowane wypełnienia blend wieży południowej z zaznaczeniem strzałkami blend z il. 3 i 4, na tle całkowitej rekonstrukcji dekoracji maswerkowej.

tów<sup>24</sup>, tzn. wskazywały środki i promienie nakładających się lub stycznych okręgów bądź ich wycinków (łuków), tworzących właściwy rysunek i układ odpowiadających im laskowań, określających kontur lancet, rozet i wypełniających je figur (il. 5)<sup>25</sup>.

Warstwę malarską наносono po skarbonatyzowaniu spoiwa tynku. Do malowania zastosowano farby mineralne, o spoiwie żelazo-krzemianowym. Gwarantują one dużą trwałość i odporność powłoki farby na działanie czynników atmosferycznych, jej dobrą przyczepność oraz wysoką paroprzepuszczalność, a także matowy wygląd. Wybrane kolory odpowiadają kolorystyce stosowanej w średniowieczu, tj. czerwieni żelazowej, czerni z sadzy i bieli, pobiały wapiennej. Ich odcień i stopień nasycenia koloru uzgodniono komisyjnie. Dla lepszego efektu estetycznego, delikatnego „postarzenia” wymalowania, jednolitą powierzchnię płaszczyzn poszczególnych kolorów rozbito tepowaniem pokrewnymi odcieniami lub laserunkiem (il. 5).

Osobną kwestią, niezwykle istotną dla estetycznego wyrazu rekonstrukcji, była aranżacja kolorów wypełniających maswerki w poszczególnych polach (il. 5). Na elewacji nie zachowały się większe obszary bezpośrednich przykładów dokumentujących średniowieczną kolorystykę maswerków, poza kilkoma miejscami na ściankach parawonowych rozpiętych między wieżyczkami szczytu. Przyjęto je jako punkt odniesienia wraz ze śladami polichromii znalezionymi na ceglany licu<sup>26</sup>; były wskazówką do rozplanowania kolorów w taki sposób, aby lico muru z detalem oraz tynkowane pola tworzyły harmonijną całość. Przyjęto, że elementy poziome (fryzy) zostaną pomalowane jednolicie czerwonym kolorem, a pionowe będą czarne. Jeszcze na etapie projektowania, w miarę zestawiania kolejnych gotowych pól, stwierdzono, że dla podkreślenia kompozycji poszczególnych elementów konieczne jest dodanie czerwieni w pojedynczych polach rozet, a później rów-

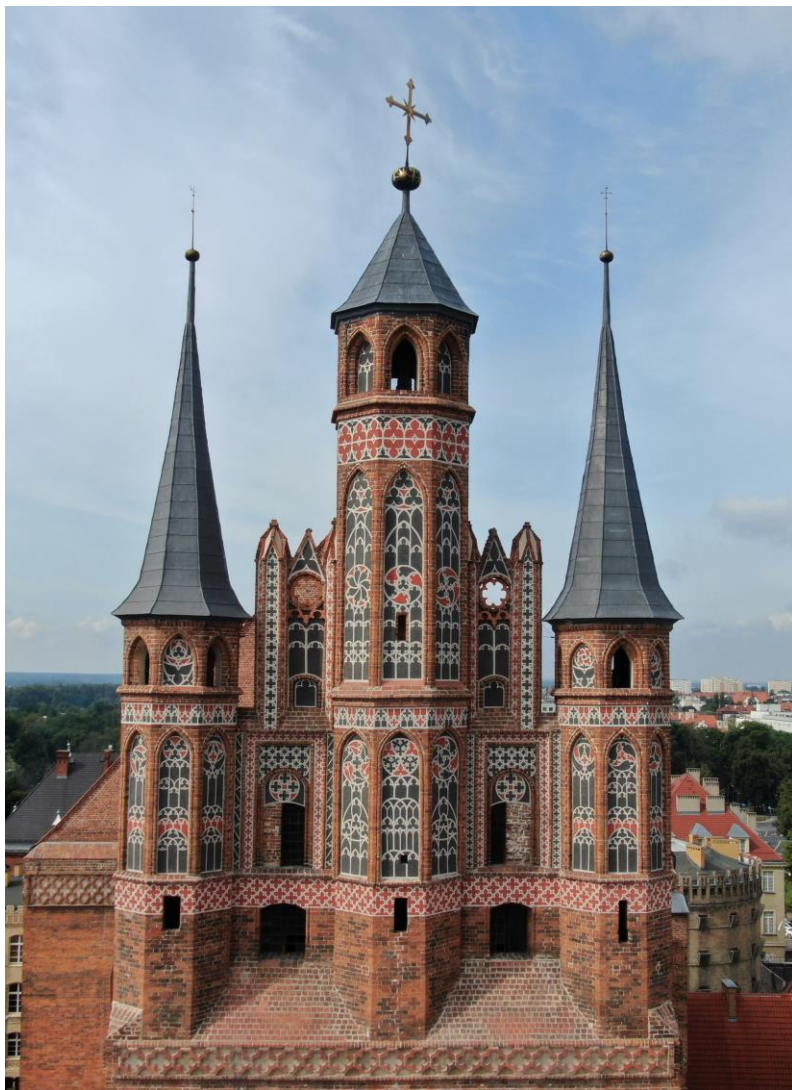
II. 6. Szczyt prezbiterium, strona frontowa po zakończeniu prac  
(wrzesień 2021 r.). Fot. B. Kriks

Wykonana rekonstrukcja dekoracji maswerkowej znacząco przekształciła wizerunek szczytu kościoła (il. 6). Zmiana kolorystyki dużych tynkowanych płaszczyzn wraz z ich rozdrobnieniem za sprawą laskowań zmieniły estetykę i tektonikę architektury. Została ona zbliżona do średniowiecznej aranżacji. Dla jej pełnego odtworzenia należałoby jeszcze przywrócić kolorystykę lica i detalu ceglanego, którą dokumentują znalezione pozostałości polichromii. Ponieważ pierwotna forma szczytu wschodniego kościoła, pomimo zmiany wysokości kalenicy dachu prezbiterium, nie uległa przekształceniu, taka aranżacja przybliżyłaby z dużą wiernością zamysł średniowiecznych budowniczych i estetykę architektury tamtych czasów.
