Nieobronne obiekty przyforteczne zewnętrznego pierścienia umocnień Twierdzy Toruń na początku lat dwudziestych XX wieku

Paweł Nastrożny
Gdańsk, Toruń

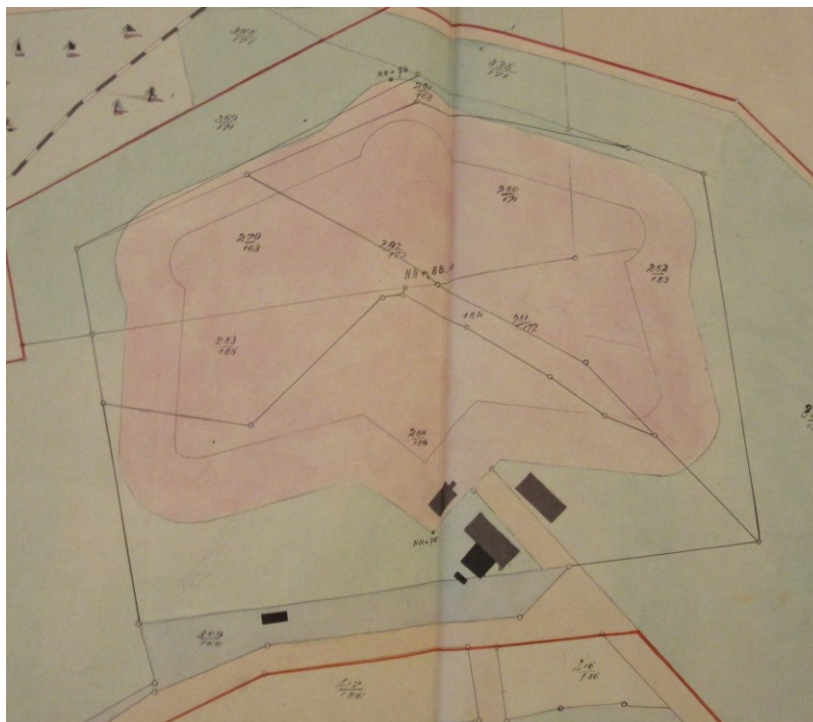
Ryc. 1. Budynki nieobronne przy Forcie V Twierdzy Toruń, stan z początku 1926 r. CAW, sygn. I.371.8.485, Warownia Chodkiewicza. Plan gruntów, 2 V 1926 r. (fragment)

Duży kompleks składający się z ośmiu nieobronnych obiektów zaplecza istniał przy drodze rokadowej twierdzy w pobliżu Fortu V „Warowni Jana Karola Chodkiewicza” (ryc. 1). Podstawę stanowił dom mieszkalny walmistrza fortecznego, znajdujący się tuż przy forcie, po lewej stronie drogi dojazdowej¹⁹. Miał wymiary 8,0 x 7,6 m i wysokość 3,2-4,3 m, był więc mniejszy w porównaniu z wcześniej omówionymi. Konstrukcja budynku była drewniana, oszalowana deskami, z dachem dwuspadowym krytym papą (ryc. 2). Wewnątrz mieściły się dwa ogrzewane pokoje i kuchnia oraz strych na poddaszu. Pod przyziemiem znajdowała się piwnica ze stropem drewnianym. W podobnej konstrukcji wzniesiono ustęp o wymiarach 4,4 x 1,6 m, z trzema oczkami latrynowymi.

W pobliżu domu, po obu stronach drogi dojazdowej, znajdowały się dwie szopy, z pierwotnym przeznaczeniem do magazynowania materiału budowlanego. Obie miały podobne wymiary i powierzchnię około 120 m². Wzniesiono je z drewna, z dachem krytym papą. Kolejnym budynkiem zaplecza była stajnia zbudowana w tej samej konstrukcji i złożona z czterech pomieszczeń. Całość miała wymiary 11,7 x 7,6 m.

Na zapole Fortu V znajdował się również dom mieszkalny robotnika. Był to jednopiętrowy budynek o wymiarach 11,45 x 9,0 m, w konstrukcji ryglowej, oszalowanej od wewnątrz i zewnątrz deskami. Dach pokrywała papa. Były tu cztery pokoje, zapewne ogrzewane, oraz kuchnia i spiżarnia. Nie wiadomo, czy dom był podpiwniczony, obok ulokowano niewielki ustęp (1,5 x 1,2 m) z muru pruskiego i pralnię (4,85 x 3,28 m), wzniesioną w konstrukcji podobnej do budynku mieszkalnego²⁰.

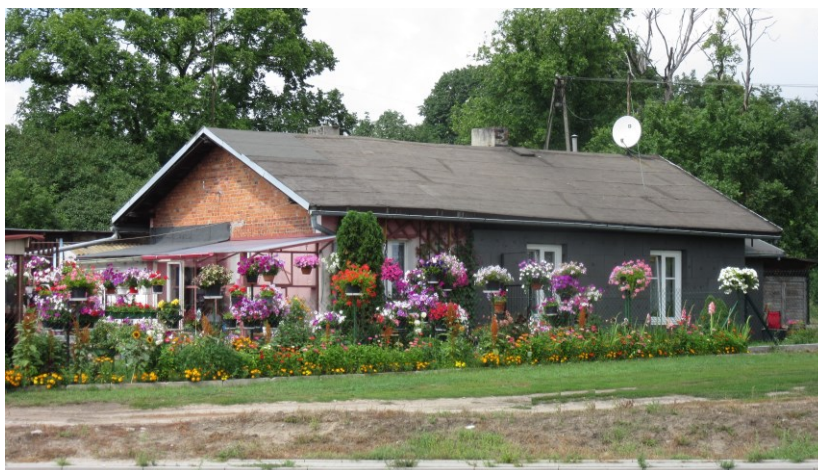
Ryc. 2. Dom walmistrza przy Forcie V (wtórnie przebudowany), stan z 2016 r. Fot. P. Nastrożny

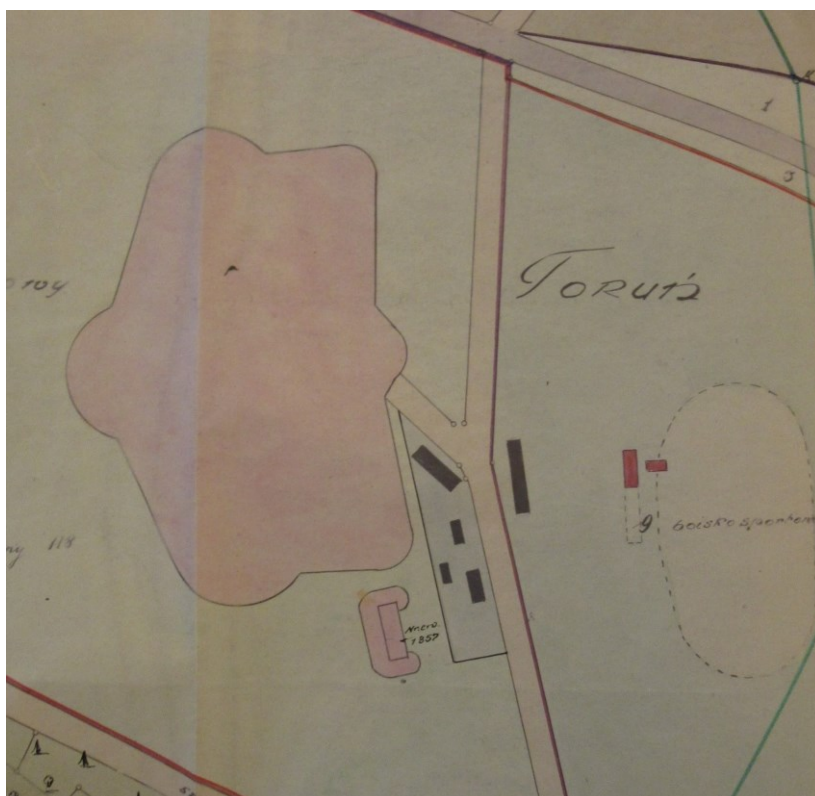
Ryc. 3. Obiekty zaplecza Fortu IX Twierdzy Toruń, stan z początku 1926 r.
CAW, sygn. I.371.8.486, Warownia Bolesława Chrobrego.
Plan gruntów, 6 VI 1926 r. (fragment)

W przypadku budynków nieobronnych bezpośrednio związanych z Fortem IX istnieje podobna niepewność, jak w przypadku obiektów przy Forcie VII, gdyż pominięto je zupełnie w części dokumentacji pisemnej. Ich położenie pokazuje plan gruntów. Pewne jest, że obiekty zaznaczone na polskich mapach z połowy lat dwudziestych powstały przed powrotem miasta i twierdzy do Polski – nie pochodzą więc z ewentualnej rozbudowy w okresie międzywojennym i istniały w roku 1920, kluczowym dla podjętego tematu. Cztery z nich były zlokalizowane po zachodniej stronie drogi rokadowej w bezpośrednim sąsiedztwie fortu, a jeden po stronie przeciwnej³⁷ (ryc. 3). Ich położenie dobrze ukazują również mapy niemieckie sprzed I wojny światowej³⁸.

Według cytowanego już „Protokołu zdawczo-odbiorczego referatu fortyfikacyjnego Kierownictwa Rejonu Inżynierii i Saperów” w Toruniu, przy Forcie IX znajdowały się: dom mieszkalny zbudowany z muru pruskiego, dwie szopy w konstrukcji ryglowej, murowany areszt i wartownia oraz hala ćwiczeń (mur pruski)³⁹.

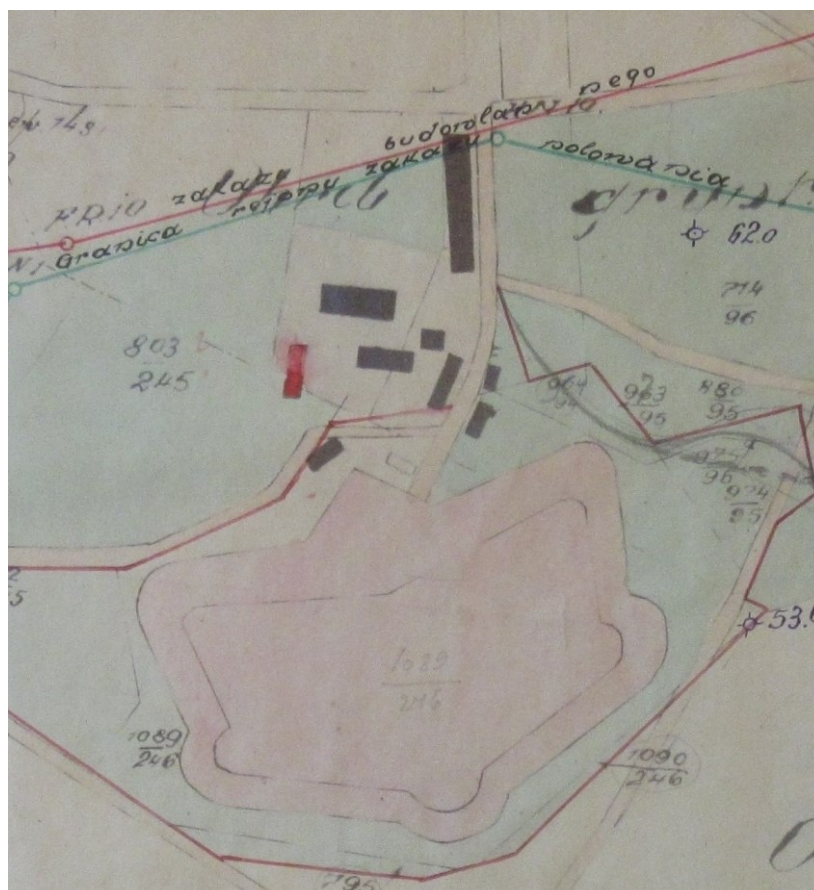
Ryc. 4. Budynki nieobronne na zapolu Fortu XIII, stan z początku 1926 r.
CAW, sygn. I.371.8.493, Warownia Kniaziewiczza. Plan rejonu zakazu
budowy, 4 VII 1926 r. (fragment)

Dość silnie rozwinięte było zaplecze Fortu XIII „Warowni Karola Kniaziewicza” (ryc. 4). Najbliżej fortu stał dom walmistrza, który nie jest wzmiankowany w dokumentacji pisemnej, ale widoczny na planach⁴⁶. Po obu stronach drogi dojazdowej znajdowały się pozostałe budynki. Na planie kwadratu o boku 9,0 m wzniesiono drewniany dom mieszkalny dla robotnika (wysokość 4,0-5,5 m). Dach pokrywała papa. W przyziemiu mieściły się dwa ogrzewane pokoje oraz kuchnia. Wolno stojący ustęp miał wymiary 4,0 x 3,0 m i zbudowany był w tej samej konstrukcji.

Przy Fortcie XIII istniały dwie szopy, pierwotnie przeznaczone do składowania materiałów budowlanych. Pierwsza z nich, mniejsza (14,0 x 9,0 m), znajdowała się na terenie fortecznym, tak jak prawie wszystkie obiekty omawiane w tym artykule. Odmiennie – na obszarze placu ćwiczeń dla artylerii – stała druga szopa, znacznie większa, gdyż licząca aż 25,0 m długości i 9,0 m szerokości. Oba obiekty były wykonane w konstrukcji ryglowej, szalowanej dodatkowo deskami, a dach pokrywała papa⁴⁷.
