Tadeusz Łopatkiewicz\*

KARPACKA PAŃSTWOWA UCZELNIA IM. STANISŁAWA PIGONIA W KROŚNIE

## *Zagroda rodzinna Stanisława Pigonia w Komborni. Studium etnograficzne*

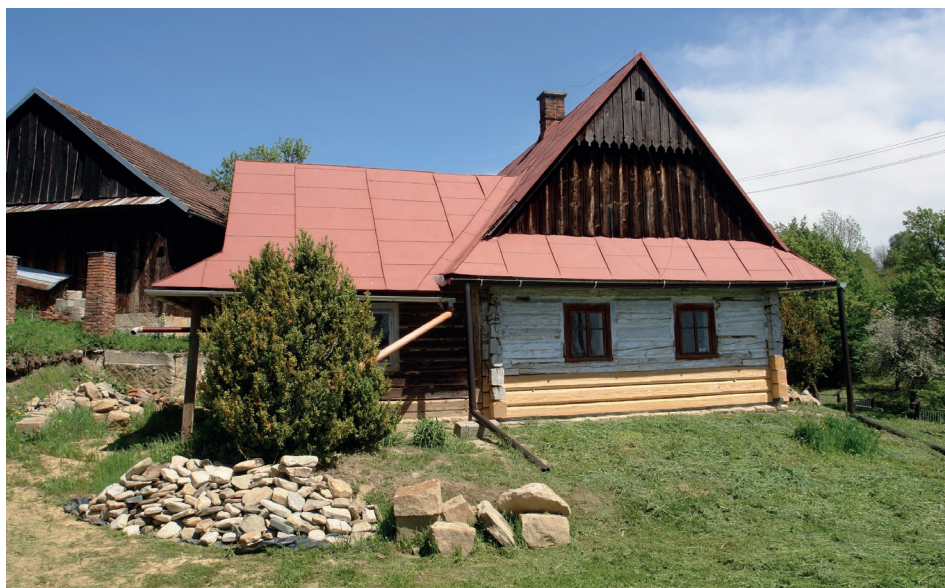
Il. 1. Widok ogólny zagrody rodzinnej Stanisława Pigionia od południowego zachodu, fot. T. Łopatkiewicz, maj 2020

Zagroda rodzinna Stanisława Pigonia zlokalizowana jest w północno-wschodniej Komborni, w części wsi nazywanej Górą, zaś dom mieszkalny nosi dziś numer 411. Chałupa oraz stodoła – składające się obecnie na zagrodę<sup>5</sup> (il. 1) – wzniesione są w te-

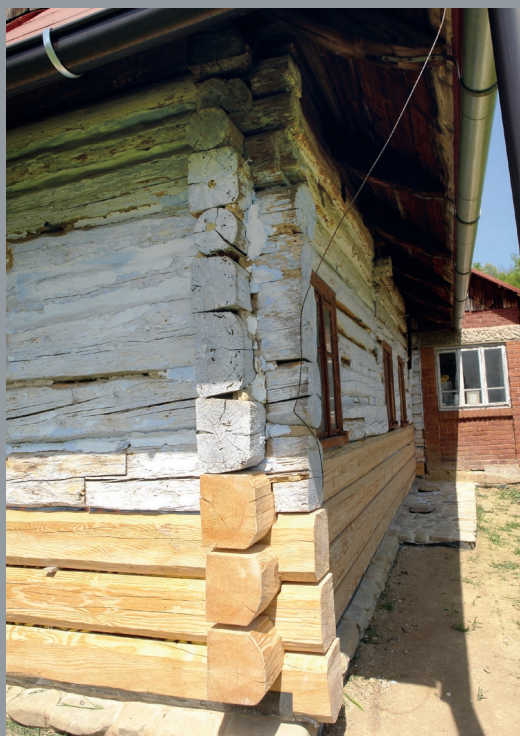
*Il. 3. Węglowany na obłap narożnik południowy chałupy. Trzy dolne wieńce belek wymienione w toku niedawnych prac remontowych, fot. T. Łopatkiewicz, maj 2020*

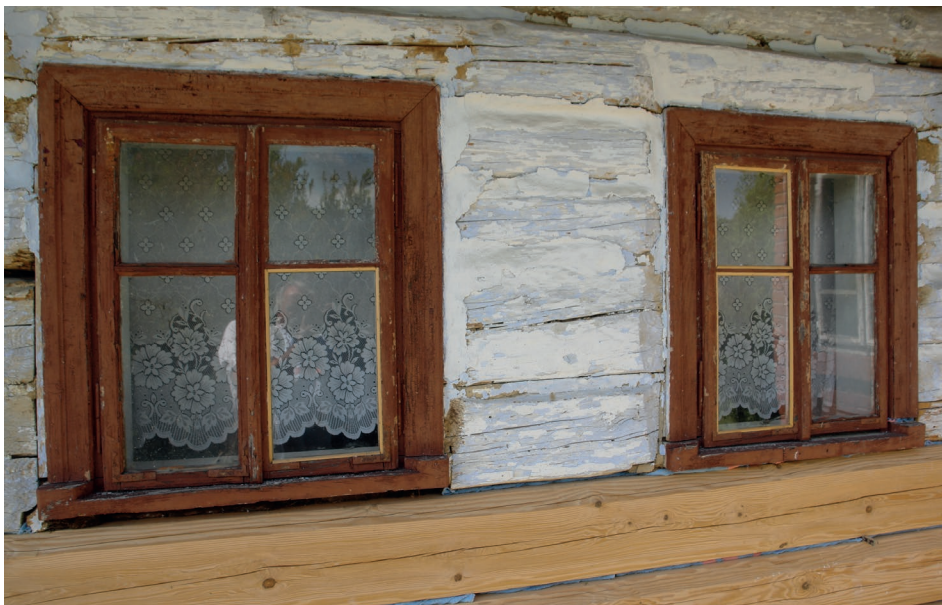
Il. 4. Para okien skrzynkowych doświetlających izbę, fot. T. Łopatkiewicz, maj 2020

Część mieszkalna chałupy doświetlona jest łącznie pięcioma oknami skrzynkowymi (dwa w izbie i trzy w warsztacie). Wydaje się, że otwory okienne uległy powiększeniu, zapewne w chwili, kiedy o jedną belkę zwiększono wysokość tych pomieszczeń. Każde z dwuskrzydłowych, szprosowych okien jest bardzo starannie wykonane, z zastosowaniem charakterystycznego parapetu zewnętrznego (il. 4). Niewykluczone, że wszystkie one są robotą Jana Pigionia – ojca Profesora. Innego rodzaju skrzynkowe okno zamontowane jest w południowo-zachodnią ścianę pracowni, czy też frontową komorę. Oba zdają się być nowszego wykonania, pokrewne stolarce obecnego ganku.

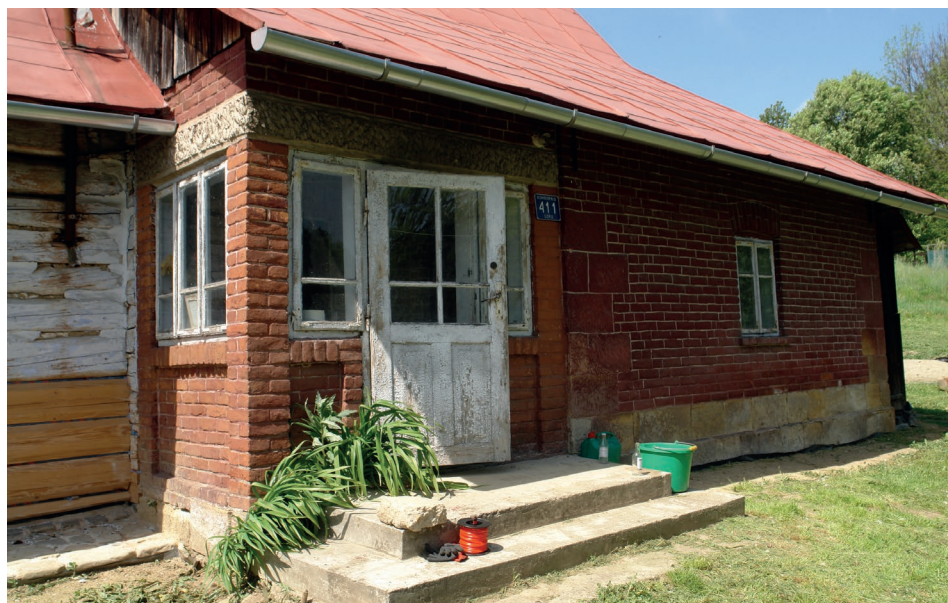
Il. 5. Ganek oraz frontowa ściana wymurowanej z cegły części gospodarczej domu, fot. T. Łopatkiewicz, maj 2020

W stosunku do bardzo tradycyjnej części mieszkalnej, odmiennie przedstawiają się obecna sień oraz pomieszczenia gospodarcze domu, które zostały kompletnie przebudowane, częściowo poszerzone, a ich ściany wzniesiono z cegły, wzmacniając narożniki blokami piaskowca obrobionego dłutem kamieniarskim, tzw. *cokłami*<sup>14</sup>. Ten etap rozbudowy poprzedziła zupełna rozbiórka dachu i drewnianych, węglowanych ścian pierwotnie tu występujących. Finalnie rozbudowa chałupy wzbogaciła jej rozplanowanie o frontowy ganek oraz niewielki chlewik przybudowany do elewacji tylnej, zaś obora i komora zwiększyły wydatnie swą powierzchnię, wysuwając się znacznie przed płaszczyznę pierwotnego, zrębowego frontu chałupy (il. 5).

Jak można sądzić, frontowy ganek Pigoniówki został wymurowany jako odrębny etap modernizowania prawej części domu, a więc już po wzniesieniu ceglanych ścian sieni, obory i komory. Kolejność tę sugeruje nie tylko kamieniarsko opracowany lewy narożnik komory, wskazujący, że dwiema ścianami frontowego ganku zamknięto po prostu istniejącą przestrzeń przed drzwiami wejściowymi do sieni i komory, ale też inny gatunek użytej cegły, czy fryz obiegający jego dwa boki, bez kontynuacji na ścianie komory (il. 5).

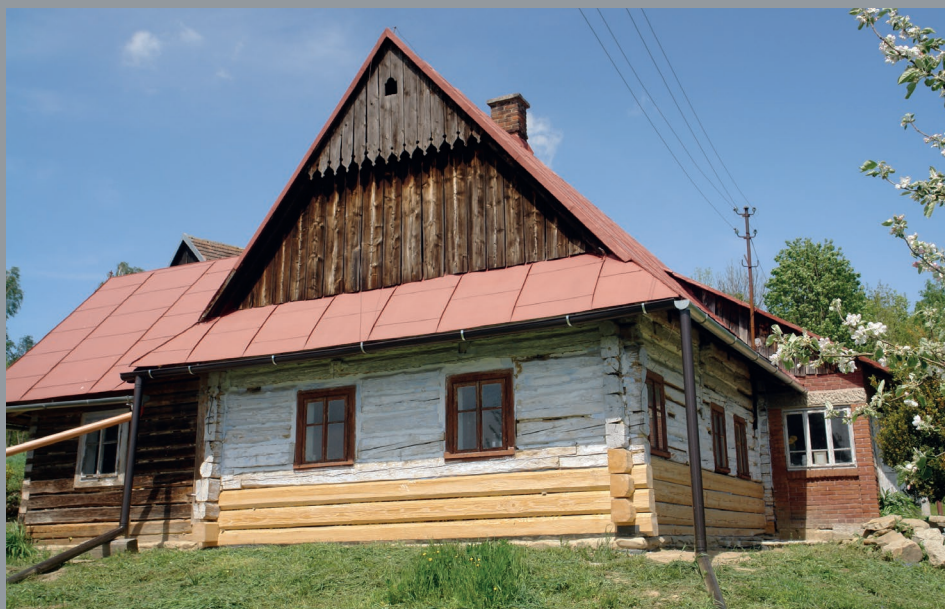
*Il. 6. Widok ściany szczytowej dwuspadowego dachu chałupy, z przyczółkiem, ozdobnym szalunkiem i doświetlaniem, fot. T. Łopatkiewicz, maj 2020*

Górne, podokapowe partie ścian części mieszkalnej chałupy zachowały do dziś zdublowaną płatew (starą i nową), na której opierają się krokwie konstrukcji dachu. Obecnie jest to dach dwuspadowy z przyczółkami, nad którymi wyszalowano pionowymi deskami trójkątne szczyty, zaś w partiach górnych szalunek ten zdwojono, ozdabiając go fantazyjną wyrzynanką u dołu i niewielkim, prostokątnym doświetleniem, zamkniętym łukiem nadwieszonym (il. 6). Oba szczyty zakomponowane są tak samo, za wyjątkiem drzwi prowadzących na strych, funkcjonujących od strony wschodniej. Połacie dachowe pokrywa dzisiaj blacha ocynkowana, pomalowana w kolorze czerwonym, ułożona na łątach z tartacznych desek.

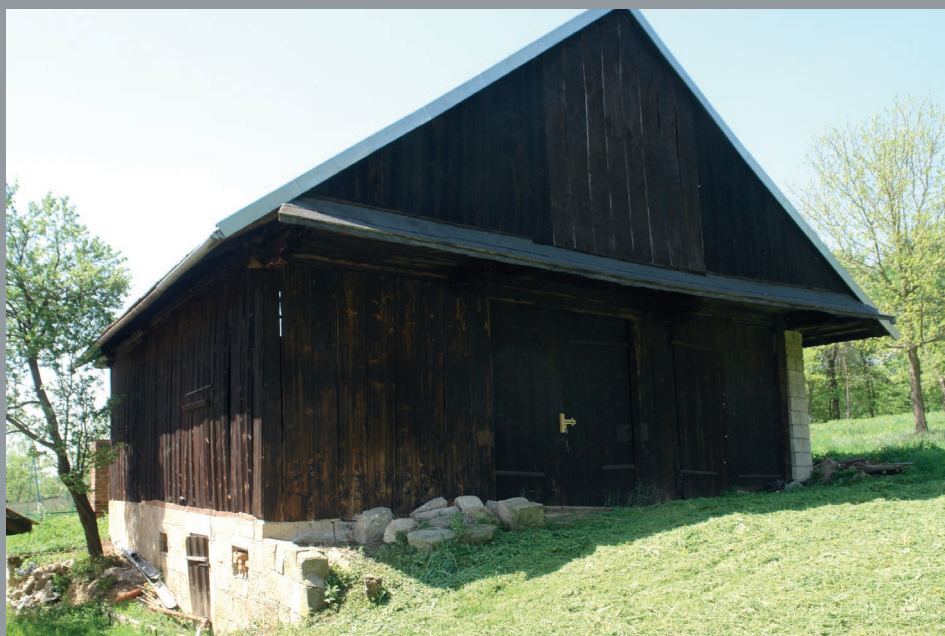
*Il. 7. Wąskofrontowa stodoła, fot. T. Łopatkiewicz, maj 2020*

Stosunkowo późnym budynkiem w zagrodzie jest stodoła, zbudowana na stromym stoku terenu, powyżej chałupy (il. 7). I ten obiekt wart jest naszej uwagi, bowiem reprezentuje rzadki na terenie Polski, natomiast w wyspowym zasięgu występujący w okolicach Brzozowa (i nieco dalej na północ), typ stodoły wąskofrontowej, z asymetrycznym, pojedynczym sąsiekiem<sup>15</sup>. Stodoła ta, wzniesiona w 1943 roku, podległa do naszych czasów przynajmniej dwóm modernizacjom, które powiększyły ją zarówno na długość, jak i na szerokość. Ślady pierwszej rozbudowy mamy w sztukowanej elewacji wysokiego muru z piaskowcowych *cokli*, za którą kryje się wkopana w stok

dwuwewnętrzna piwnica, nakryta stropem odcinkowym, zaś całość murowanej konstrukcji służy wypoziomowaniu klepiska posadowionej na tym stodoły. Jej lekkie ściany szkieletowe oszalowane są na zewnątrz deskami, a dwuspadowy dach pokryty jest dzisiaj ceramiczną dachówką.

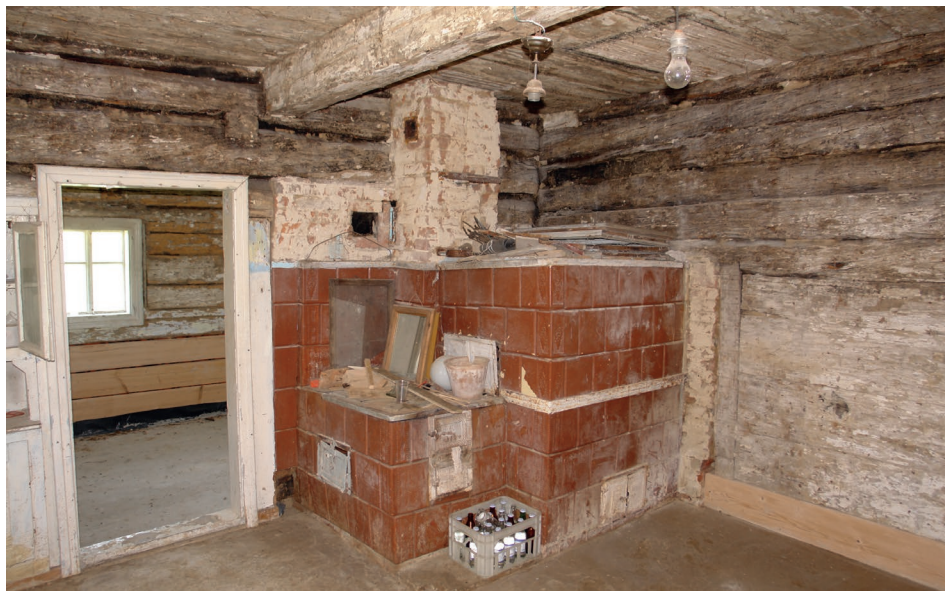
Il. 8. Wnętrze izby z widokiem na współczesne urządzenia ogniowe – kuchnię z piecem chlebowym i kominem, fot. T. Łopatkiewicz, maj 2020

To niemal kwadratowe pomieszczenie, o wymiarach 3,88 × 3,42 m, stanowiło centralne wnętrze chatupy, z racji funkcji – ogniskujące codzienne życie jej mieszkańców (il. 8). Elementem wyróżniającym każdą izbę spośród pozostałych wnętrz domowych były urządzenia ogniowe, służące do gotowania strawy, ponadto ogrzewania, a także oświetlania pomieszczenia. Piece takie stosunkowo często podlegały modernizacjom, związanym już to z nowinkami technicznymi i ulepszeniami, już to materiałowym zużyciem tego, co niewyszukaną technologią zostało w kącie izby zbudowane. Odnosnie tych kwestii, i to w odniesieniu do dwóch ostatnich dziesięcioleci XIX wieku, dysponujemy lapidarnym wspomnieniem mieszkańca naszej izby:

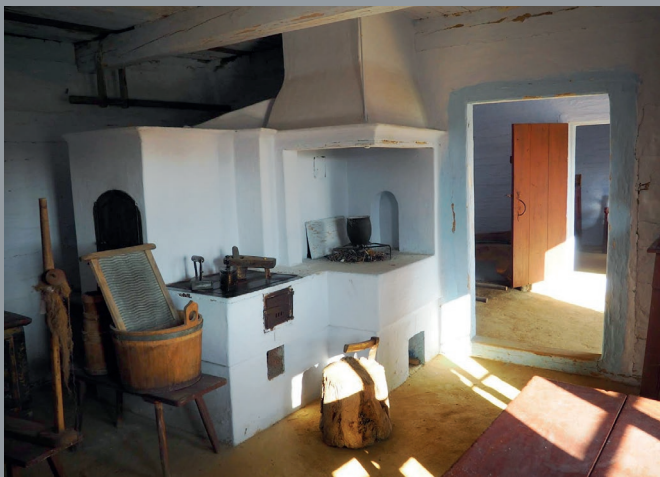
*Il. 9.* Przykład pieca z kapą, zachowany w domu rodzinnym Wincentego Witosa w Wierchosławicach, wzniesionym na przełomie lat 30. i 40. XIX wieku, <https://lekkim-okiem-m.blogspot.com/2015/12/wierchosawice.html>, odczyt z 10 lipca 2020

i wylepionego gliną obszernego czworościennego kaptura, który, rozchylony dołem, zwieszał się nad ogniem płonącym na trzonie, zaś zwężającym końcem górnym wmontowany był pułap i w ten sposób sprawnie wyprowadzał dym i parę wodną na strych (il. 9). Dalej już spaliny wędrowały tymi samymi drogami, co w chałupach kurnych, zatem patrząc z zewnątrz – nie sposób było powiedzieć czy mamy do czynienia z chałupą kurną, czy też – z racji zastosowania kapy – półkurną. A taką właśnie była pierwotna izba w chałupie Rymarzy, a następnie Pigoniów. Uciążliwość paleniska otwartego, zapamiętana z dzieciństwa przez Profesora, wynikała z tego, że zawsze część dymu z paleniska wymykała się spod kapy i rozchodziła po izbie, szczypała w oczy, by wreszcie przez otwarte drzwi ująć do sieni<sup>18</sup>. Oględziny zrębowych ścian w izbie Pigoniówki wskazują jednak wyraźnie, że stosunkowo niewielka ilości sadzy i osmoleń w najwyższych wieńcach zrębu oraz na deskach pułapu wyklucza pełną kurność pierwotnego pieca.

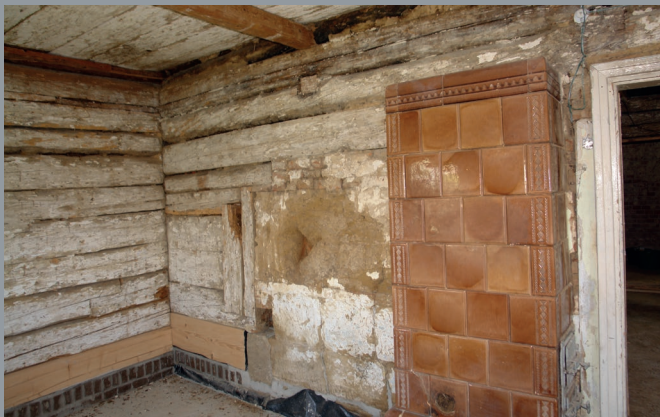
*Il. 10.* Wewnętrzna ściana warsztatu ze współczesnym piecem kaflowym oraz relikтами wcześniejszych rozwiązań ciesielskich i zduńskich, fot. T. Łopatkiewicz, maj 2020

Współczesny piec kaflowy w izbie, większy od funkcjonujących tu pierwotnie urządzeń ogniowych, utrudnia nieco pełną analizę rozwiązań, jakie tu niegdyś zastosowano. Lokalizacja pieca w tym właśnie, a nie innym kącie pomieszczenia nie jest jednak przypadkowa, a starannie przemyślana. Chodziło bowiem o to, aby jedyne źródło ciepła w chałupie ogrzewało nie tylko samą izbę, ale też dwa pomieszczenia do niej przylegające – warsztat oraz alkierz. Co więcej – ogrzewało nie poprzez zrębowe ściany, ale przechodzące przez nie nagrzewnice, którymi ciepło z pieca, w tym pieca chlebowego, docierało do wnętrza, w których – jak w warsztacie – nie można było palić otwartego ognia. Śladami tych pierwotnych rozwiązań są do dziś dwa słupy, wstawione w ściany izby w chwili budowy chałupy, stabilizujące belki zrębu, nie posiadające za piecem narożnego zwęgłowania. Oba słupy widoczne są w izbie i nadal flankują po bokach obecny piec, który tym samym przenosi swe części do sąsiednich pomieszczeń. Trzeci, zdublowany słup, służący do ustabilizowania w pionie wąskiej, zrębowej ściany alkierza, widoczny jest do dzisiaj w warsztacie (il. 10).

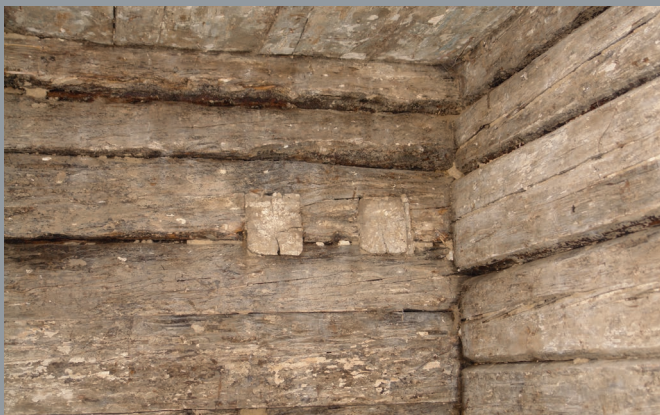
*Il. 11.* Relikty dawnych poleni zachowane w zrębowych ścianach izby, fot. T. Łopatkiewicz, maj 2020

Oględziny ścian izby przynoszą kolejne interesujące spostrzeżenia. Oto w jej kątach, pomiędzy drugim a trzecim lub trzecim a czwartym wieńcem zrębu, licząc od góry, widoczne są wyraźne, kwadratowe wstawki (il. 11). Ich interpretacja nie nastręcza żadnych trudności, bowiem mamy w tym wypadku do czynienia z pozostałościami funkcjonujących dawniej w tej izbie *poleni*, par belek biegnących przez całą szerokość pomieszczenia, ok. 40 cm poniżej powały. *Polenie* takie, charakterystyczne przede wszystkim dla wnętrza kurnych lub półkurnych, służyły w Karpatach (ale nie tylko) jako wygodna półka, na której suszono drewno na opał (stąd źródłosłów nazwy), len i konopie, zawieszano przyodziewek, dziecięcą kołyskę itp. W Pigoniowej izbie *polenie*, ciesielsko osadzone w zrębie w chwili budowy chałupy, funkcjonowały wzdłuż krótszych ścian z drzwiami – do sieni oraz do warsztatu. Te półki z belek, niezwykle funkcjonalne w codziennym bytowaniu, usunięte zostały w bliżej nieznanym czasie, ale nie z powodów praktycznych, a chęci unowocześnienia wnętrza w chwili, kiedy *polenie* poczęły być kojarzone z zacofaniem cywilizacyjnym.

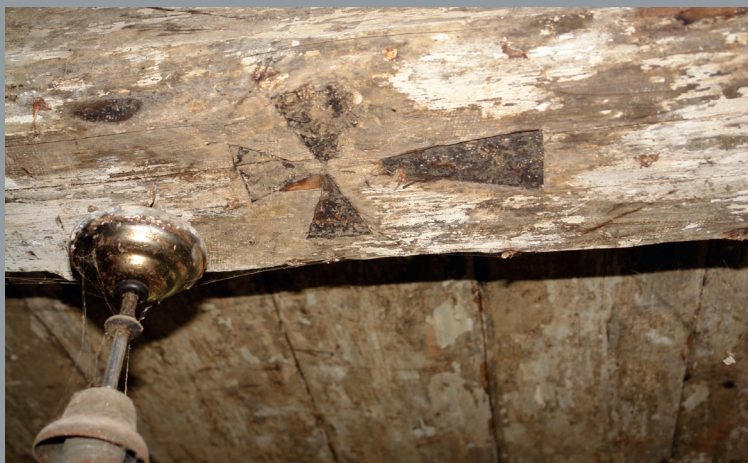
Il. 12. Łaciński krzyż na belce tragarzowej w izbie, fot. T. Łopatkiewicz, maj 2020

Analizując wnętrze izby, trzeba kolejno zwrócić uwagę na pierwotny, deskowy pułap, podparty tragarzem o przebiegu kalenicowym. Mimo iż w toku najpoważniejszej modernizacji chałupy wysokość jej ścian została podniesiona o jedną belkę (nową płatew), nie zdecydowano się wtedy na równoczesną translokację powały i ta pozostała na swej pierwotnej wysokości<sup>19</sup> (obecnie – 2,66 m). Belka tragarzowa – tradycyjne miejsce umieszczania dat, znaków oraz inskrypcji – ma tu nadzwyczaj oszczędną formę, prowadzącą się do sfazowania dolnych krawędzi i umieszczenia w centralnym miejscu niewielkiego krzyża łacińskiego. Ramiona jego złożone są z wydłużonych trójkątów rytowanych w płaszczyźnie belki, które, niebielone – rychło wypełniły się kopciem, dając pożądany kontrast plastyczny (il. 12). Zarówno deski powały, jak i belki zrębu ścian w izbie, poddawano okresowemu bieleniu wapnem z dodatkiem ultramaryny, co istotnie rozjaśniało wnętrze, oświetlone jedynie dwoma, stosunkowo niewielkimi oknami (il. 13).

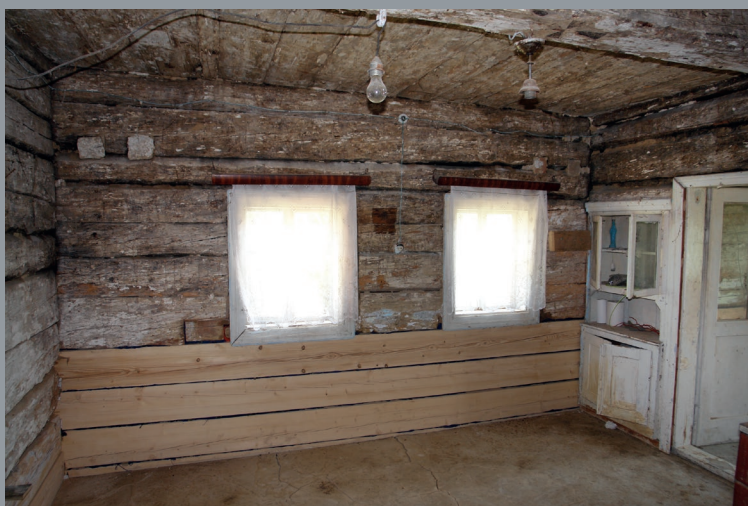
Il. 13. Okna w izbie, ponad którymi – po bokach – relikty belek *poleni*, fot. T. Łopatkiewicz, maj 2020

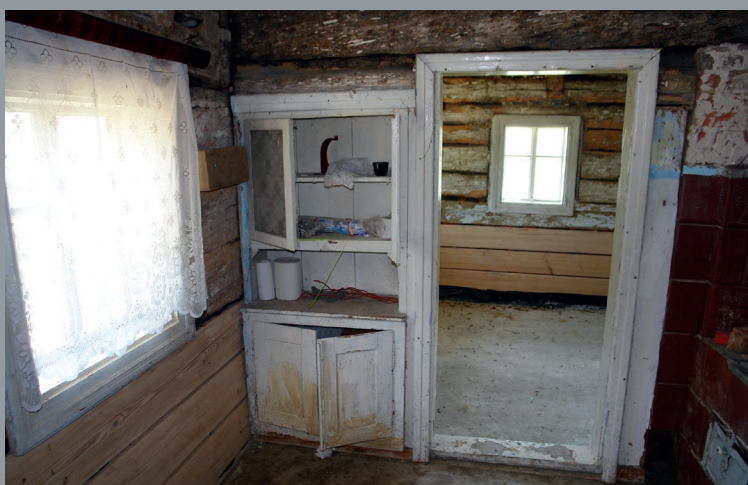
Il. 14. Drzwi prowadzące z izby do warsztatu połączone z szafką kredensową, fot. T. Łopatkiewicz, maj 2020

Przechodząc do kolejnego, amfiladowego pomieszczenia należy jeszcze zwrócić uwagę na stolarską obudowę prowadzących tam drzwi (il. 14). Od strony izby, po lewej stronie futryny drzwiowej, widzimy szafkę kredensową, wypełniającą przestrzeń pomiędzy lewą ościeżnicą a ścianą zrębową. Kredens ten ma – prócz centralnie umieszczonego blatu – dolne szafki za drzwiczkami pełnymi oraz górne – przeszklonymi. Mebel ten sprawia wrażenie niezbyt starego, może nawet wykonał go Jan Pigoń – ojciec Profesora. Jednak bliższe oględziny wskazują jasno, że w miejscu tym – między izbą a warsztatem – do wysokości kredensu nie było ściany nigdy, bo świadczy o tym brak węglów i osłatków na zewnętrznej elewacji frontowej chałupy. W istocie – od podwaliny do wysokości nadproża drzwi do warsztatu w ogóle brak jest zrębowej ściany, bo od lewej jej miejsce zajmuje kredens, następnie drzwi oraz piec. Dopiero ponad nimi, kilka belek zrębu pod powałą zwęglowanych jest z belkami elewacji frontowej chałupy, zaś we wnętrzu – wspartych na wzmiankowanych wcześniej słupach.

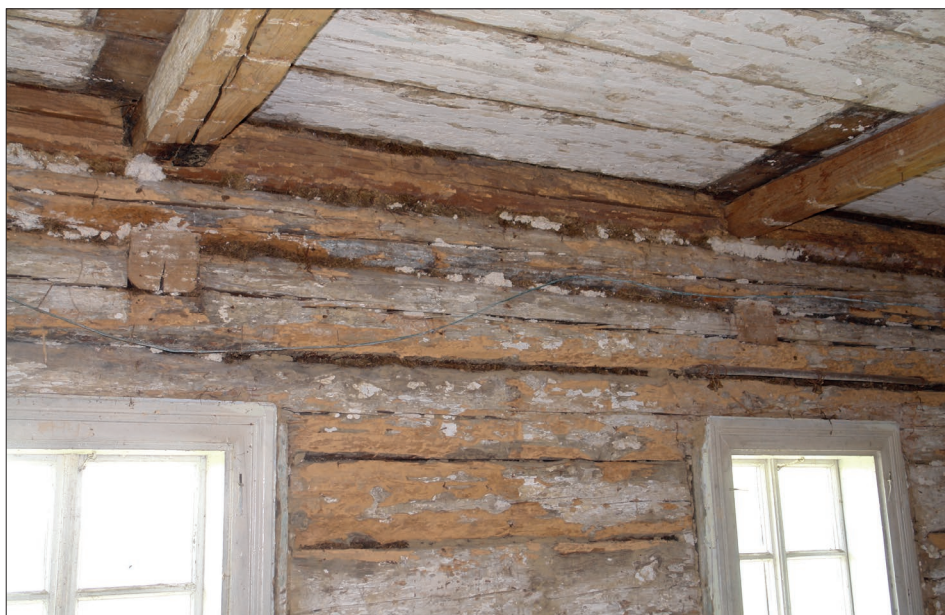
Il. 15. Ślady po dawnych belkach stropowych w warsztacie i ich nowy, wyższy układ, fot. T. Łopatkiewicz, maj 2020

skutecznie je wychładzała. Podczas wymiany dachu Pigoniówki, kiedy starą część drewnianą spięto razem z nową, murowaną, poprzez dodanie nowej, wspólnej płatwi, pojawiła się możliwość podniesienia niskiego stropu w warsztacie, z czego skwapliwie skorzystano. Zapewne pomieszczenie to nie pełniło już wówczas swojej pierwotnej funkcji, stając się jedną więcej izbą mieszkalną w chałupie. W tym celu obcięto stare belki stropowe (ich ślady pozostały do dziś w zrębie), zaś nowe tragarze oparto na najwyższej belce dodanej do ściany szczytowej (il. 15). Tym samym dawny warsztat stał się najbardziej reprezentacyjną izbą w chałupie.

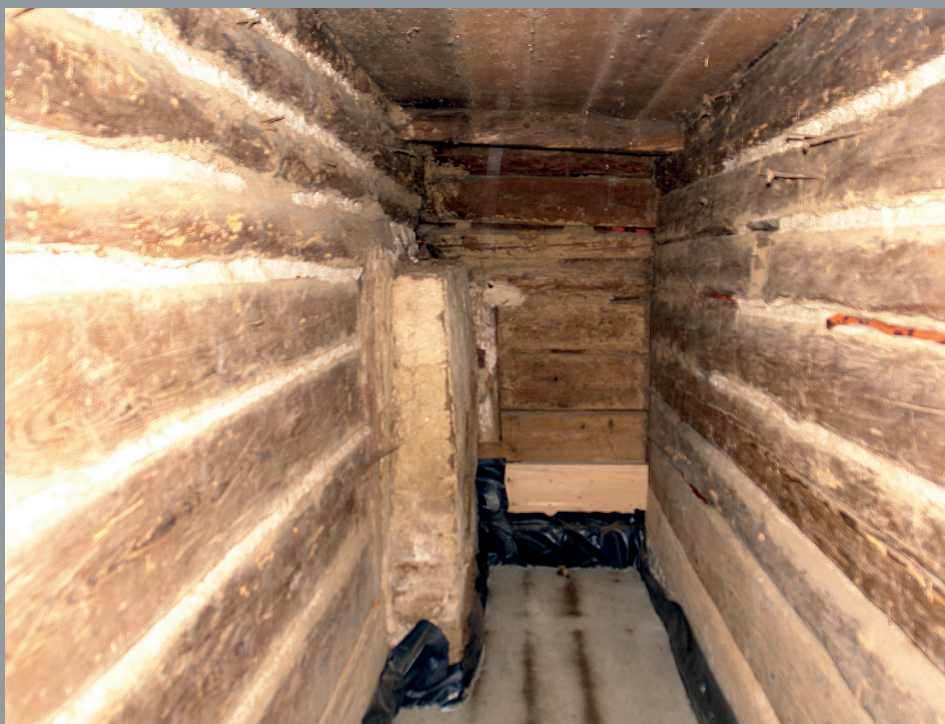
*Il. 16. Wnętrze alkierza z nagrzewnicą po lewej stronie i niewielkim światlikiem w ścianie prawej, fot. T. Łopatkiewicz, maj 2020*

W alkierzu tym, podobnie jak w izbie, posadzkę tworzyła glinobitka<sup>27</sup>, zaś strop – zawieszony bardzo nisko, bo na wysokości 2,05 m – zbity był z desek ułożonych wzdłuż, podpartych dwoma belkami stropowymi o układzie poprzecznym. Wchodząc z sieni do alkierza, warto zwrócić uwagę na odmienny sposób węglowania jego ściany wewnętrznej ze zrębem sieni, po lewej stronie wejścia. O ile bowiem ściany zewnętrzne Pigoniówki węglowane są na obłap, o tyle tu zastosowano typologicznie nowszy sposób łączenia belek – na tzw. rybi ogon, z ostatkami przyciętymi w płaszczyźnie ścian (il. 17). Zmianę tę wymusiła z pewnością szczupłość miejsca potrzebnego na umieszczenie węgarów drzwi.

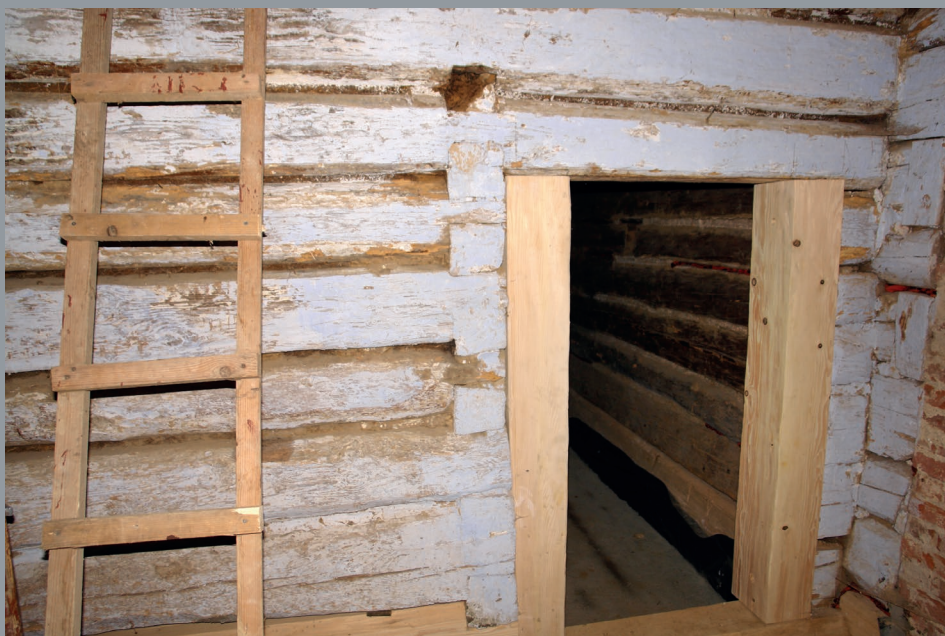
*Il. 17. Odrzwia prowadzące do alkierza oraz węgłowanie belek ścian na rybi ogon – przy lewym węgarze i obłap – przy prawym, fot. T. Łopatkiewicz, maj 2020*

dymu z półkurnej izby, a że tak przez długi czas było – świadczy do dziś kopeć na belkach zrębu, ponad drzwiami do izby. Kiedy tylko sień przestała być boiskiem, a także drogą odprowadzania dymu, została przykryta stropem, funkcjonującym tu do dziś. Skonstruowano go z desek łączonych na wpust, wspierających się na pięciu belkach stropowych o układzie kalenicowym (część z tych, które są bliżej drzwi wejściowych, nosi ślady bielenia). Współcześnie, pomiędzy drzwiami do izby oraz alkierza, w stropie sieni urządzono wyjście na strych, po przystawionej do ściany drabinie (il. 17).

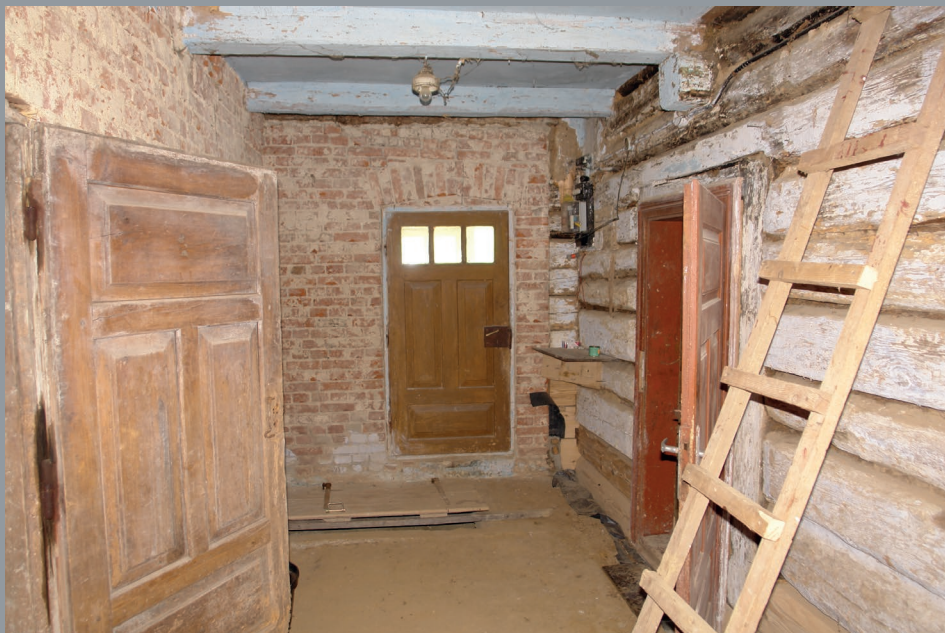
*Il. 18. Widok sieni – część od frontu. Po lewej – drzwi do obory, w posadzce – włącz do piwnicy, na wprost – drzwi na ganek, po prawej – wejście do izby (ze śladami okopcenia zrębu ponad nadprożem) i drabina prowadząca na strych, fot. T. Łopatkiewicz, maj 2020*

Z pewnością sień Pigoniówki była od początku pomieszczeniem przelotowym, zaopatrzonym w wejściowe drzwi frontowe oraz gospodarcze – na drugim końcu wnętrza. Odrzwia frontowe nie były jeszcze wtedy osłonięte gankiem i funkcjonowały w płaszczyźnie elewacji frontowej chałupy. Być może, któreś z dwojga drzwi do sieni miało charakter szerokich wierzei, umożliwiających wjazd do środka wozem konnym. Ze wspomnień Pigonia wiemy bowiem, iż w sieni tej odbywała się młocka zboża, przy której to rodzice Stanisława, w roku 1896, zdecydowali o posłaniu go do gimnazjum<sup>29</sup>. To pozornie nieistotne wtrącenie Profesora pozwala jednak na wyciągnięcie kilku istotnych dla nas wniosków: skoro sień w chałupie pełniła funkcję boiska, to znaczy, że Pigoniowie nie posiadali jeszcze stodoły. Jeśli młócili w sieni, to musiała tam być glinobitka, umożliwiająca młócenie cepami i łatwe zebranie wymłóconego ziarna. Na pewno też pomieszczenie to nie było wówczas nakryte stropem, bo trudno byłoby używać w nim cepów, ponadto – strych nad częścią gospodarczą chałupy – z braku stodoły w zagrodzie – pełnić musiał funkcje schowkowe dla snopków zboża i wymłóconej słomy. Otwarcie sieni na przestrzeń strychu ułatwiało również odprowadzanie

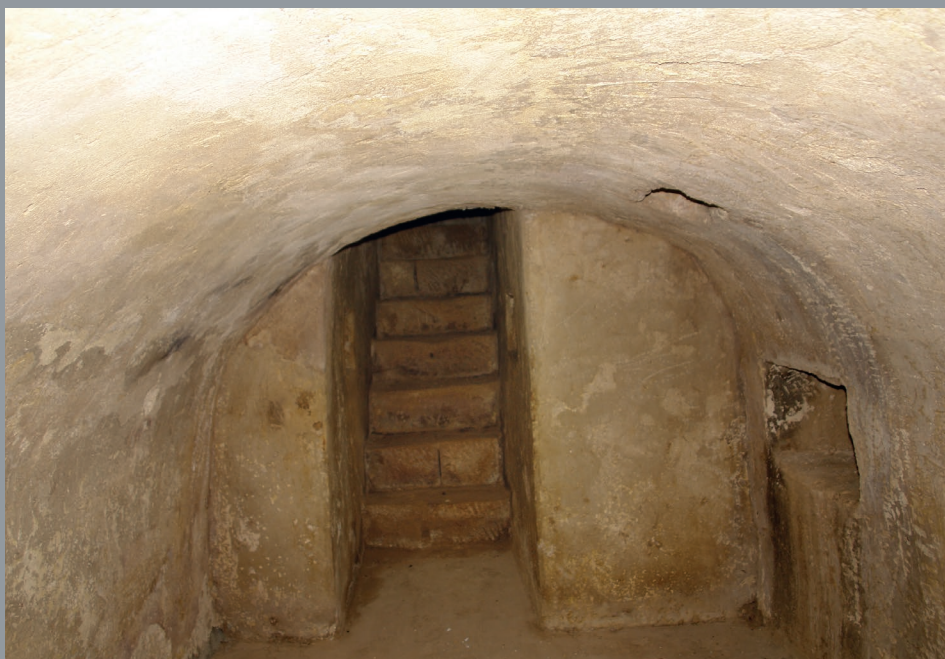
*Il. 19. Piwnica i prowadzące do niej schody kamienne. W sklepieniu, po prawej, widoczny jeden ze zsyków, poniżej głęboka wnęka, fot. T. Łopatkiewicz, maj 2020*

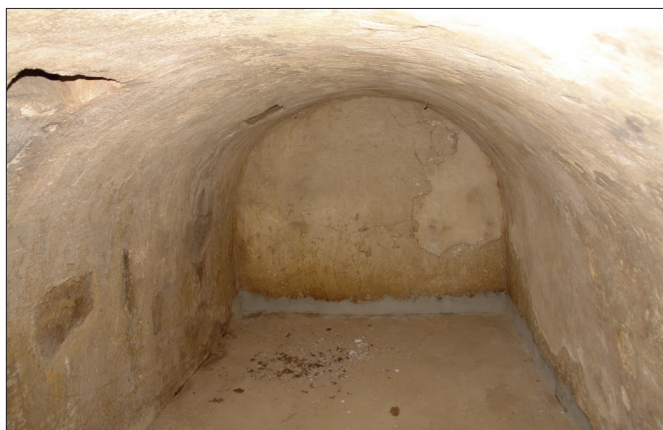
Il. 20. Ściana szczytowa kamiennej piwnicy, po lewej dwa zsypy dostępne z zewnątrz, fot. T. Łopatkiewicz, maj 2020

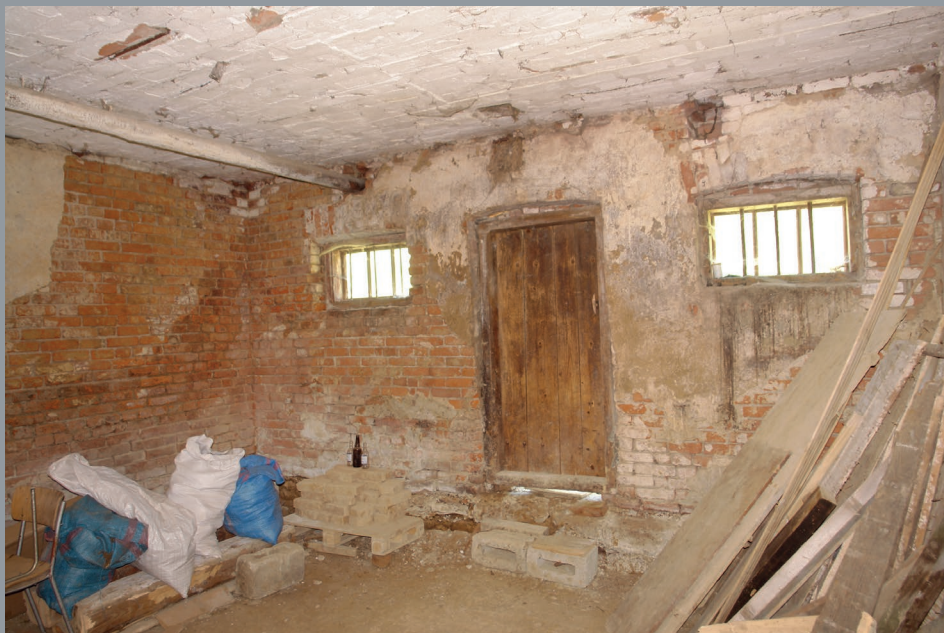
*Il. 21. Wnętrze obory z widokiem na ścianę szczytową domu, fot. T. Łopatkiewicz, maj 2020*

te właśnie dwa pomieszczenia gospodarcze. Oba mieściły się jednak w szerokości dawnego, drewnianego domu zrębowego, zatem obora musiała być znacznie węższa, niż dzisiaj. Kiedy jednak zdecydowano się na jej powiększenie, komorę trzeba było wysunąć o niemal dwa metry przed dawny front Pigoniówki (il. 5). Jej ceglane ściany wsparto więc na nowej, kamieniarsko obróbjonej podmurówce z dwóch warstw bloków piaskowca, których użyto również do wzmocnienia obu narożników komory. Jej front zaopatrzone w nowe, znacznych rozmiarów okno skrzynkowe, zaś wnętrze – wytynkowano i pobielono (il. 23). Strop został skonstruowany z desek (obecnie podbitych płytami pilśniowymi) i wsparty na trzech belkach drewnianych, biegnących w poprzek pomieszczenia. Współczesna komora jest wnętrzem o wymiarach  $2 \times 4,69$  m i wysokości 2,49 m i zapewne wielkością swą nie odbiega od kubatury tego wnętrza przed modernizacją.

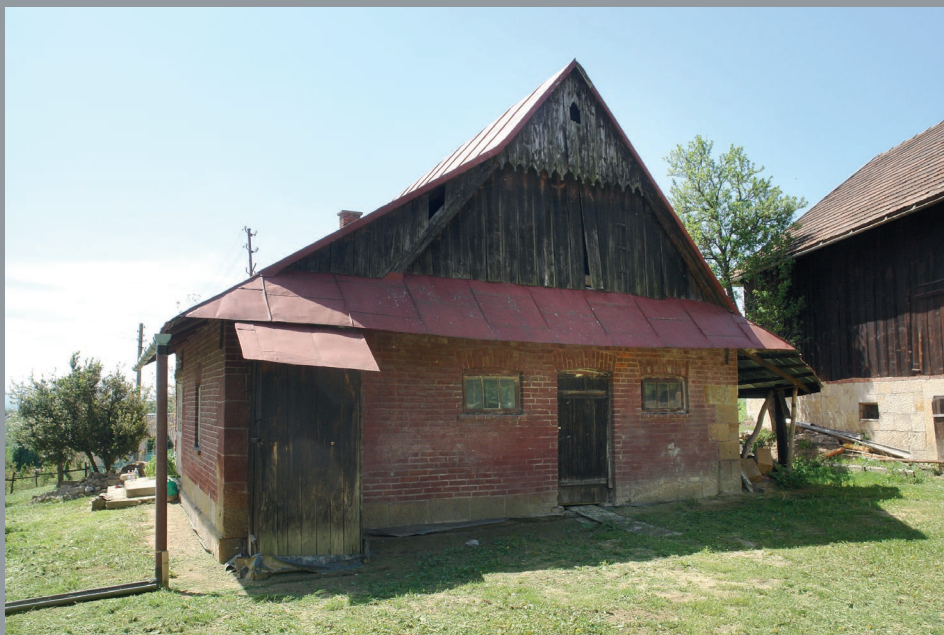
*Il. 22. Szczytowa elewacja Pigoniówki w części gospodarczej domu. Widoczne drzwi oraz okna obory oraz nowa podmurówka i kamieniarskie narożniki ścian z piaskowca, fot. T. Łopatkiewicz, maj 2020*

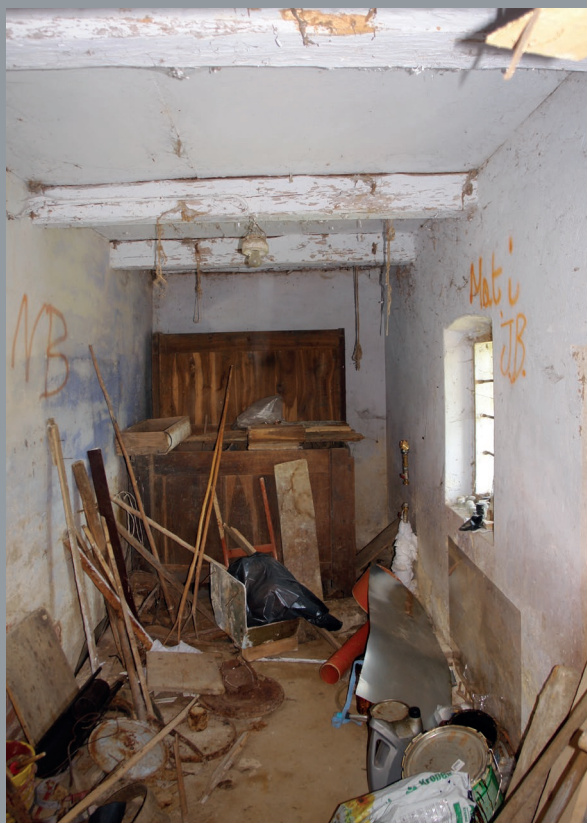
*Il. 23. Wnętrze komory, fot. T. Łopatkiewicz, maj 2020*

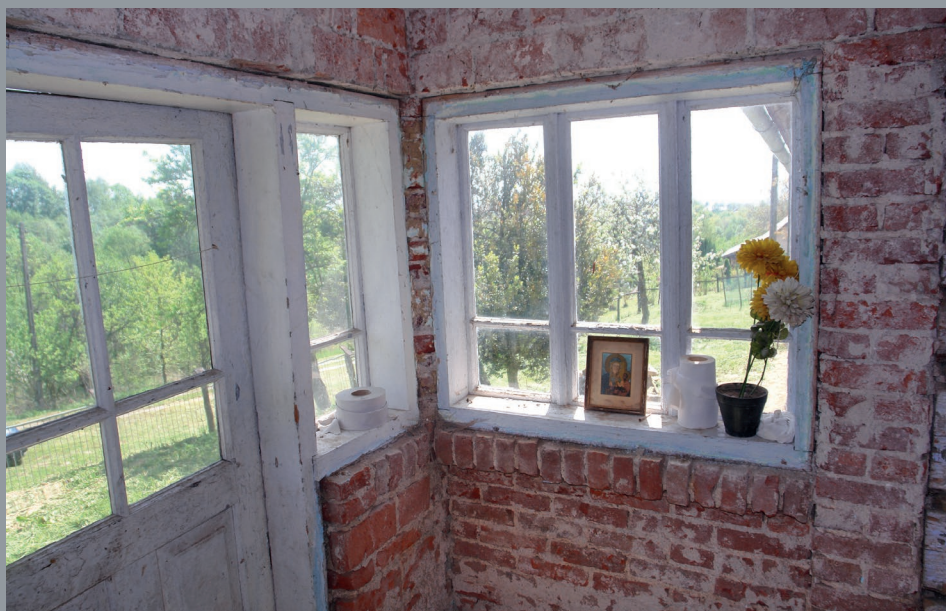
*Il. 24. Widok z ganku (w trakcie remontu został ze ścian skuty stary tynk), fot. T. Łopatkiewicz, maj 2020*

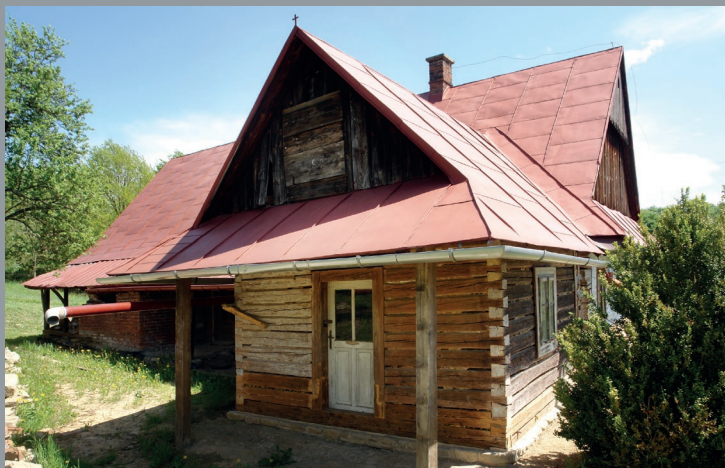
*Il. 25. Widok ogólny pracowni Profesora, dobudowanej do chałupy, fot. T. Łopatkiewicz, maj 2020*

Pomieszczeniem, które w 1928 roku zostało dobudowane do pierwotnego zrębu mieszkalnej części chałupy, jest prostokątna izba dostawiona do zrębu elewacji północno-zachodniej, określana dziś jako pracownia Profesora. Pełniła ono jednak przede wszystkim funkcję sezonowego pomieszczenia mieszkalnego, które zajmował Profesor w czasie wakacji, kiedy odwiedzał swój dom rodzinny w Komborni. Dzięki osobnemu wejściu do niewielkiego wnętrza, wyposażonego i urządzonego całkowicie na własny sposób, Profesor stawał się w trakcie tych corocznych *wilegiatur* samodzielnym i niekłopotliwym gościem dla swej – wówczas już dalszej – rodziny.

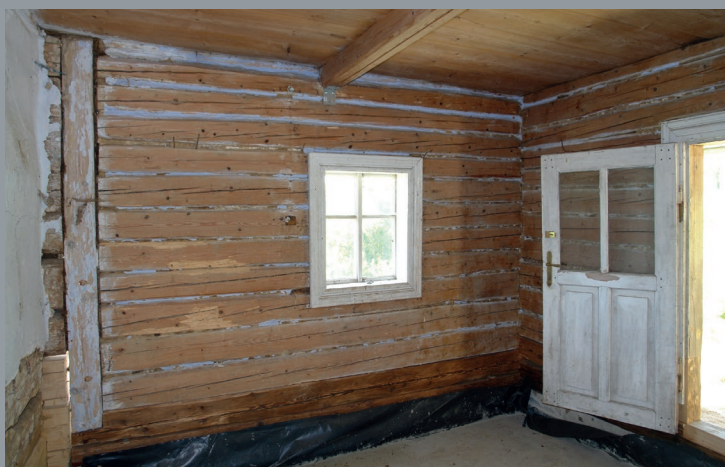
*Il. 26. Wnętrze pracowni Profesora, fot. T. Łopatkiewicz, maj 2020*

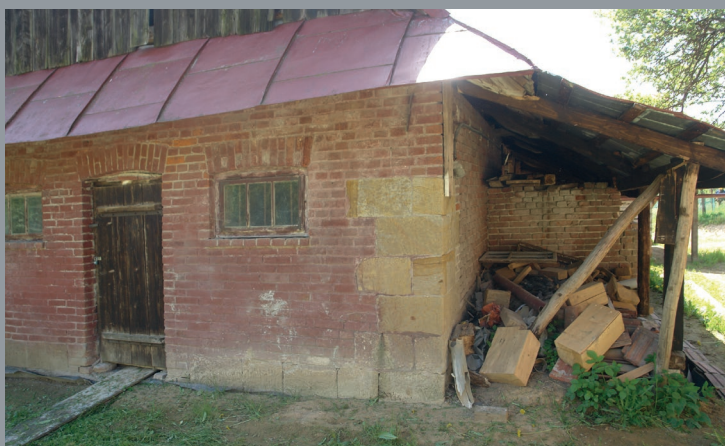
*Il. 27. Chlew z cegły przymurowany do obory pod jej obszernym okapem, fot. T. Łopatkiewicz, maj 2020*

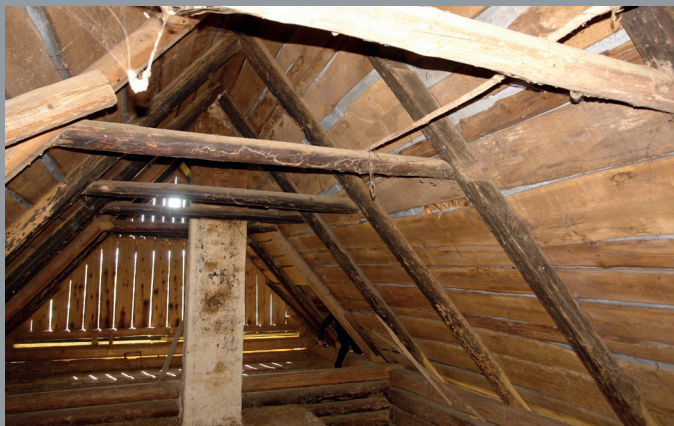
*Il. 28. Południowo-wschodnia część poddasza Pigińkówki, ze starymi krokiewiami z czasów półkurności chałupy, fot. T. Łopatkiewicz, maj 2020*

no nowy dach dwuspadowy, z przyczółkami szczytowymi oraz obszernymi okapami nad nową komorą oraz oborą – od strony północno-zachodniej. Wykorzystano przy tym część krokwi starego dachu czterospadowego, pozostawiając je na pierwotnym miejscu, a łącząc jedynie z nową płatwią. Oględziny konstrukcji dachu na strychu nie pozostawiają w tej kwestii żadnych wątpliwości, bo krokwie te, oraz wzmacniające je jętki<sup>34</sup> (*banty*), zachowały do dziś grubą warstwę kopcza i osmolenia dymem, pochodzącą z czasów, kiedy chałupę ogrzewał piec półkurny, zaś kapa wyprowadzała dym poprzez strop na poddasze (il. 28). Nie tylko zresztą krokwie i wzmacniające je jętki noszą ślady długotrwałego oddziaływania dymu. Kopeć bardzo wyraźny jest do dziś na zrębie ponad obniżonym pułapem alkierza, a także starej płatwi leżącej wprost na ostatniej belce ściany wzdłużnej (il. 28, 29). Nie ma go natomiast na płatwiach nowych, co ustanawia względną chronologię zmian modernizacyjnych w odniesieniu do pieca i nowego dachu.

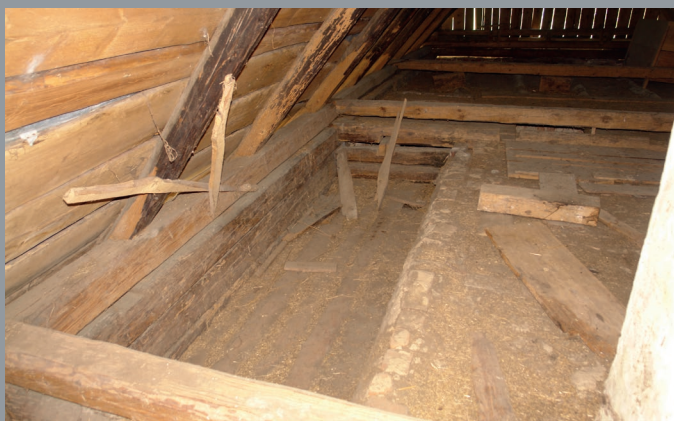
*Il. 29. Poddasze Pigińkówki – obniżony strop nad alkierzem (po lewej) i wysoko zawieszony pułap izby (po prawej). Strop nad izbą pokryty jest glinianą polepą – reliktem półkurności chałupy. Ślady długotrwałego oddziaływania dymu widoczne są na wszystkich starych belkach, za wyjątkiem nowej płatwi i wzmacniających je łączników, fot. T. Łopatkiewicz, maj 2020*

Wysoko zawieszony strop nad izbą pozostaje do dziś od strony poddasza wylepiony grubą warstwą glinianej polepy, zabezpieczającej deski pułapu przed pożarem od ewentualnych iskieł, które mogłyby się tu dostać poprzez kapę zawieszoną ponad paleniskiem. Kolejnym etapem modernizacji tego półkurnego pieca było wybudowanie na poddaszu – wprost nad ujściem kapy – wychodzącego ponad dach komina sztagowego. Najczęściej był on skonstruowany z czterech żerdzi (*sztagów*), pomiędzy którymi przestrzeń wypełniono powrósłami ze słomy, starannie wylepionymi warstwą gliny<sup>35</sup>. Komin taki, o dość chwiejnej konstrukcji, opierał się wprawdzie na polepie stropu izby, ale z powodu swej lekkości potrzebował stabilnego podparcia w okolicach kalenicy dachu. Relikty tego rozwiązania, w postaci gniazd po dwóch niewielkich belkach przymocowanych ponad głównymi jętkami, mamy zachowane do dziś na dwóch sąsiednich parach krokwi (il. 30).

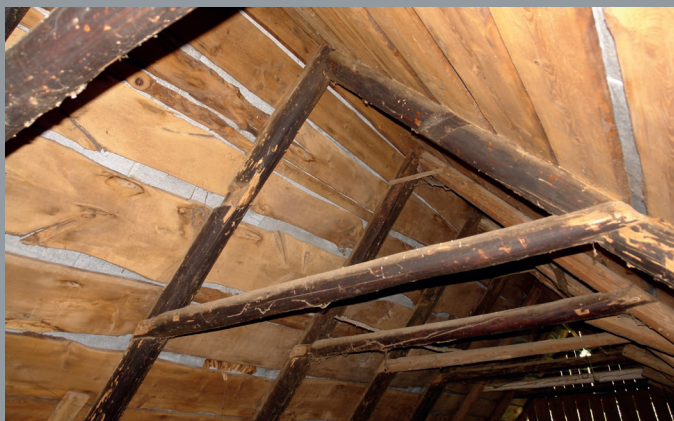
*Il. 30. Para starych krokwi pochodzących z pierwotnego dachu czterospadowego i dwa gniazda powyżej jętki, w których osadzona była belka stabilizująca w pionie komin sztagowy, fot. T. Łopatkiewicz, maj 2020*

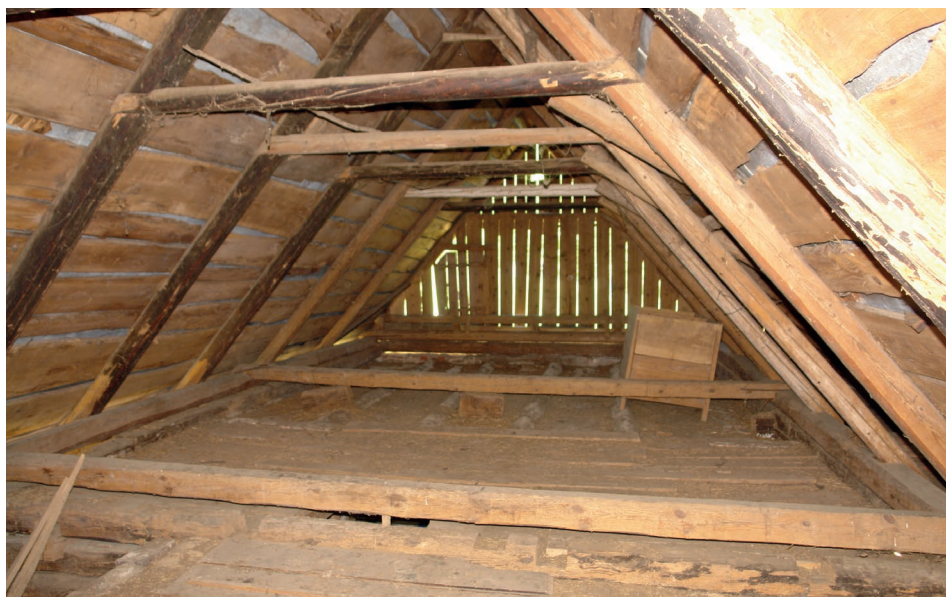
Il. 31. Widok na północno-wschodnią część poddasza z nowymi i starymi (ciemnymi od dymu) krokiewiami oraz jętkami, fot. T. Łopatkiewicz, maj 2020

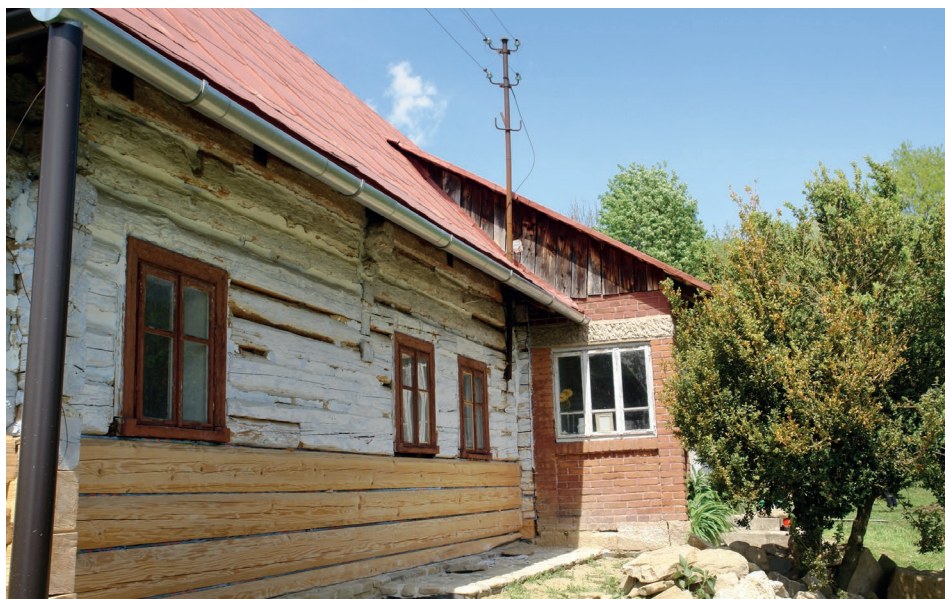
Il. 32. Załamana i podniesiona połąć dachowa nad komorą i gankiem, fot. T. Łopatkiewicz, maj 2020

wysuniętej przed front, wymagało długich przypustnic, połączonych górnym końcem z krokiewiami, dolnym zaś – opartych na płatwi muru zewnętrznego. To wydatne załamanie połaci dachowej na komorą i później dobudowanym gankiem spowodowało nawet potrzebę zaszalowania deskami jego trójkątnego szczytu południowego (il. 32).
