Dariusz Markowski, Bożena Szmelter-Fausek, Sławomir A. Kamiński

## **Malarstwo na szkle – badania budowy technicznej i stanu zachowania na przykładzie wybranych obrazów**

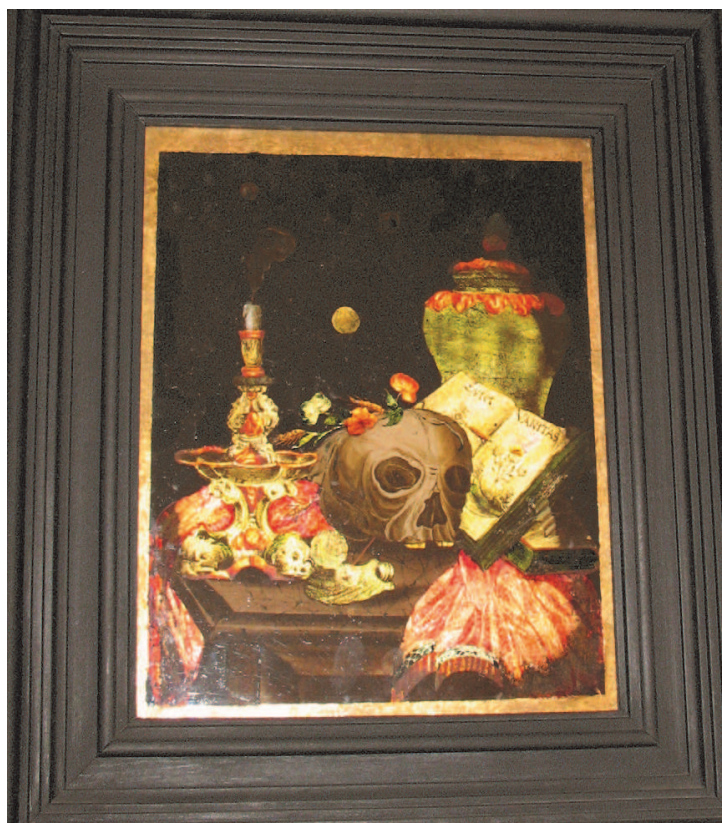
Fot. 5. *Martwa natura* – *Vanitas*, lico obrazu z ramą (fot. B. Szmelter-Fausek)

Złożoność problemów konserwatorskich dotyczących obrazów na szkle decyduje o tym, że te obiekty są rzadko konserwowane. Wśród badanych obrazów tylko jeden był konserwowany – *Martwa natura – Vanitas*, natomiast większość była poddana naprawom wykonanym przez niekompetentne osoby, co wywołało dalsze zniszczenia.

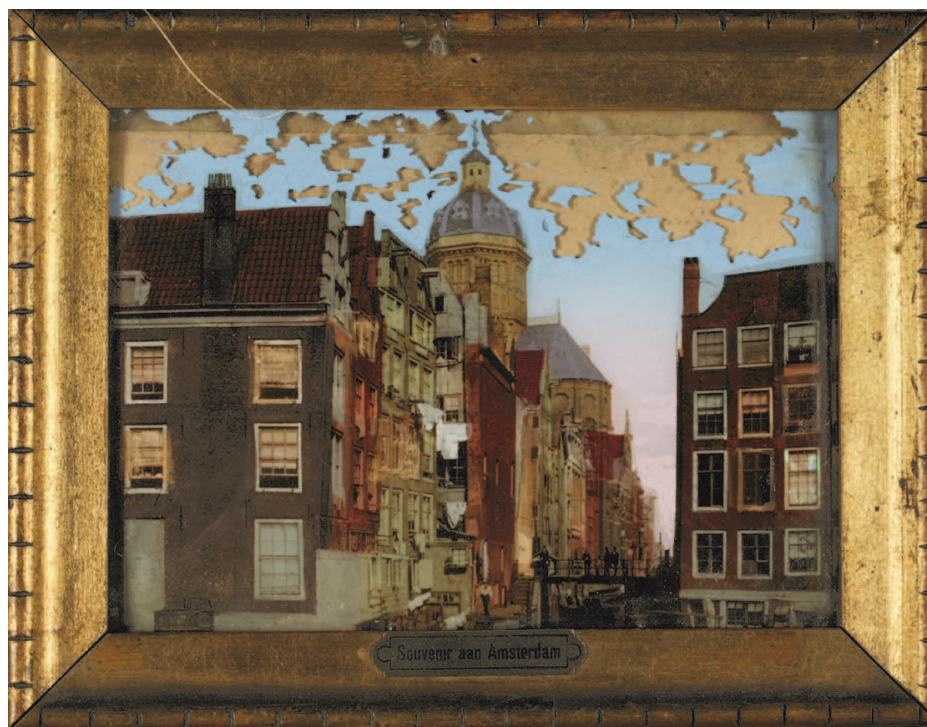
Fot. 13. *Widok Amsterdamu – kamienice*, lico obrazu z ramą (fot. B. Szmelter-Fausek)

Obraz jest w złym stanie zachowania. Warstwa malarska i emulsja fotograficzna jest odspojona od szkła. Najwięcej ubytków występuje w obrębie nieba – w partii, gdzie nie ma błony fotograficznej.

Przyczyną słabej adhezji warstwy malarskiej do szkła mógł być rodzaj użytego spoiwa w farbach, które na skutek zmian wilgotności względnej powietrza ulegało pęcznieniom i skurczeniom, jak również brak dostatecznego przeklejenia szkła. Do powstania odspojen błony fotograficznej od szkła mogła się przyczynić warstwa malarska, znajdująca się na jej odwrocie, która wywoływała naprężenia podczas zmian wilgotności. Na wilgoć mogły również reagować substancje wchodzące w skład błony fotograficznej. Emulsja fotograficzna nieosłonięta warstwą malarską uległa złuszczeniom i ma ubytki.

Tektura osłaniająca odwrocie obrazu jest zakwaszona, osłabiona i zdeformowana. Na jej odwrocie, pośrodku widoczne są ubytki w masie papierowej oraz ciemne plamki świadczące o występowaniu mikroorganizmów. Tektura została wtórnie oklejona taśmą klejącą, gdyż najprawdopodobniej była luźna i nie spełniała funkcji utrzymujących szkło w ramie. Taśma z kolei stworzyła barierę i uniemożliwiła odparowywanie wilgoci wchłanianej przez papier, co przyczyniło się do deformacji papieru i rozwoju mikroorganizmów.
