Solida Lim

Zakład Konserwacji Malarstwa i Rzeźby Polichromowanej UMK

Badania nad skutecznością metody elektrofizycznej w zwalczaniu wilgotności kapilarnej malowideł ściennych*

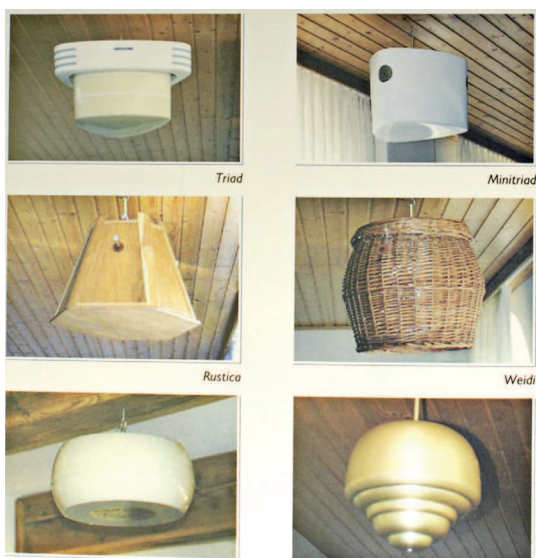
Il. 1. Przykłady obudowy urządzeń stosowanych w metodzie AQUAPOL (fot. materiały informacyjno-reklamowe firmy AQUAPOL)

austriacki inżynier Wilhelm Mohorn⁸. Urządzenia metody AQUAPOL składają się z wiązki drutów miedzianych umieszczonych w różnych obudowach (il. 1). Pracują one bez zasilania, a energię czerpią z dostępnego wszędzie pola elektromagnetycznego Ziemi. W ten sposób wytwarza się pole elektromagnetyczne, odpowiednio spolaryzowane, o małym natężeniu, które ukierunkowuje cząsteczki wody, odwraca elektryczny potencjał muru i wywołuje ruch cząsteczek wody w kierunku Ziemi.

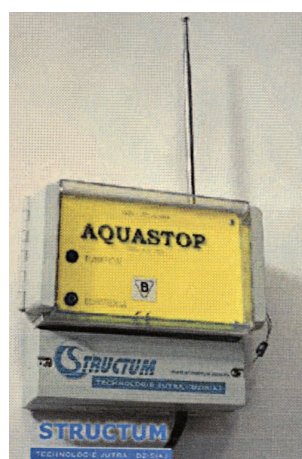
Il. 2. Przykład zamontowanego na ścianie austriackiego aparatu firmy AQUASTOP (fot. ulotka informacyjno-reklamowa firmy AQUASTOP, s. 1)

-Rolniczej w Bydgoszczy jeden aparat osuszający typu A520¹¹. W taki sposób w Polsce pojawiła się technologia elektrofizyczna opracowana przez drugą firmę austriacką. Aparaty wykorzystywane w tej metodzie są zasilane prądem zmiennym 220 V, mają małą moc (max. 20 W) i niewielkie wymiary (il. 2).

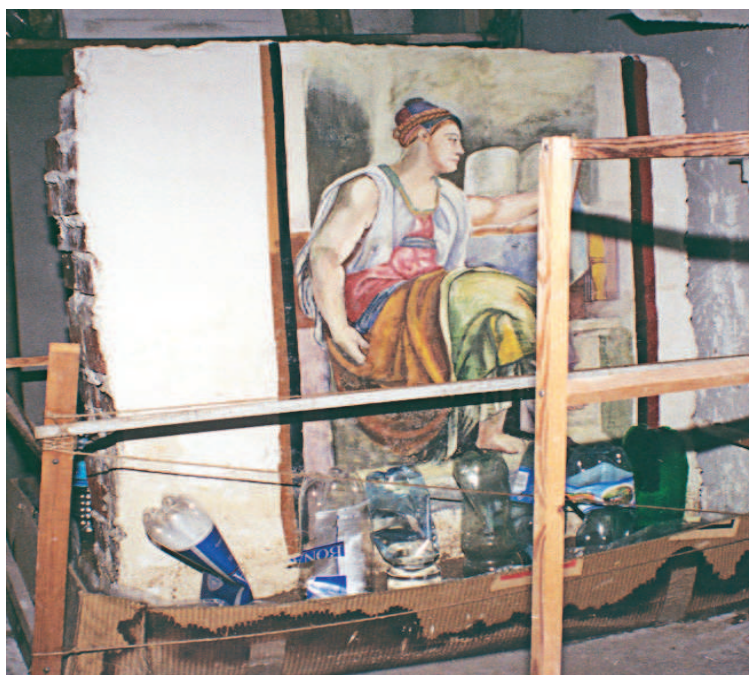
Il. 5. Model imitujący malowidła ściienne w technice występującej w Polsce poddany kapilarnemu zawilgacaniu (fot. S. Lim)
