Juliusz Raczkowski

Zakład Historii Sztuki Średniowiecznej i Nowożytnej UMK

Dawny „ołtarz ambonowy” w kościele pw. Matki Boskiej Różańcowej w Boguszynach w kontekście ostatnich prac konserwatorskich

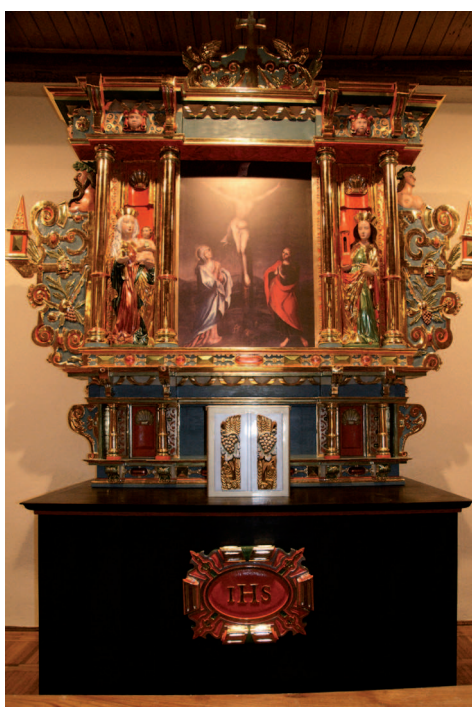
Il. 1. Boguszyny, kościół par. Retabu-
lum ołtarzowe, pierwsza ćw. XVII w.
(stan po konserwacji w 2010 r.) (fot.
J. Raczkowski)

rokolumnową konstrukcją architektoniczną, złożoną z predelli, nastawy i zwieńczenia. Całość ma dość przysadziste proporcje, typowe dla Pomorza, gdzie reformacyjne wyposażenie wprowadzono często do niskich, gotyckich budowli⁵. Pierwszą kondygnację konstrukcji stanowi niska predella, dzielona kolumnkami, zaopatrzona po bokach w krótkie, wolutowe uszaki. Pomiedzy kolumnkami znajdują się płytkie nisze, w których być może były umiejscowione figury. Cokół predelli jest zdobiony fryzem z owalnych kaboszonów i drobnych konsol; cztery wsporniki artykułują też gzyms predelli. W jej centrum – w polu o kształcie poziomego prostokąta – znajdował się niegdyś odnotowany przez Lemckiego relief, przedstawiający *Ostatnią Wieczerzę*. Element ten nie dotrwał do naszych czasów; jego boki były ujęte płaskimi listwami, zdobionymi drobnym ornamentem okuciowym, wykonanym w bardzo płaskim reliefie.

Zasadnicza część nastawy, osadzona na cokole dekorowanym plastycznymi rautami i kaboszonami, ma formę trójosiowej tablicy, w której dwie wąskie, dość płytkie nisze o półkolistym rzucie, zwieńczone drobnymi muszlowymi konchami, flankują pole o kształcie pionowego prostokąta. Jego pierwotne wypełnienie nie jest znane, ale na podstawie typologii i ikonografii ołtarzy protestanckich z tego czasu można domyślać się, że stanowił je obraz z wyobrażeniem *Ukrzyżowania*, korespondujący z *Ostatnią Wieczerzą* w kontekście eucharystycznej ofiary⁶. Boki nastawy są ujęte w rozbudowane uszaki z ornamentem rollwerkowo-okuciowym, rzeźbionym płasko i jednoplanowo, ale dość precyzyjnie, z powtarzającym się motywem woluty (il. 3). W ornament są wkomponowane motywy kiści owoców i kobiece maski, a ponad uszakami osadzone pełnoplastyczne, półnagie popiersia, ustawione profilem: po lewej – brodatego mężczyzny, po prawej – kobiety, w wieńcach na głowach⁷. Na bocznych krawędziach uszaków są zamocowane niewielkie obeliski, zdobione rau-

tami i ornamentem okuciowym. Cztery smukłe kolumny, przewiązane przepaską w jednej trzeciej wysokości, ustawione po bokach centralnego pola nastawy, dźwigają ciężar rozbudowanego, gierowanego belkowania, dzielonego czterema wspornikami. Boczne przestrzenie pomiędzy nimi zdobią główki kobiece w fantazyjnych chustach oraz cztery stylizowane maski lwów o groteskowo wykrzywionych pyskach.

ną polichromię i złocenia, został podwyższony i zaadaptowany do swej dawnej funkcji (obecnie jest ustawiony w prezbiterium po stronie lekcji). W przypadku samego retabulum zdecydowano się natomiast na odtworzenie jego stanu pierwotnego, rekonstruując wycięte niegdyś partie poziome gzymsu i cokołu na podstawie zachowanych elementów, w centrum osadzając zaś protestanckie przedstawienie *Ukrzyżowania*²⁶. Gotyckie figury zostały przestawione, by optycznie scalić całość kompozycji. W efekcie tych zabiegów dzisiejsze retabulum podąża za formą najbardziej pierwotną, z pierwszej ćwierci XVII wieku. Nie zawiera już w swej strukturze wizualnego przekazu na temat ambonowej funkcji, jaką mu z biegiem czasu nadała protestancka gmina Boguszyń, kumulując w tej szczególnej postaci swą dojrzałą, luterańską tożsamość religijną. Zachowując centralne miejsce w kościele Matki Boskiej Różańcowej, manierystyczny ołtarz wydaje się za to umiarkowanym kompromisem pomiędzy swą protestancką historią a katolickim *ususem*.

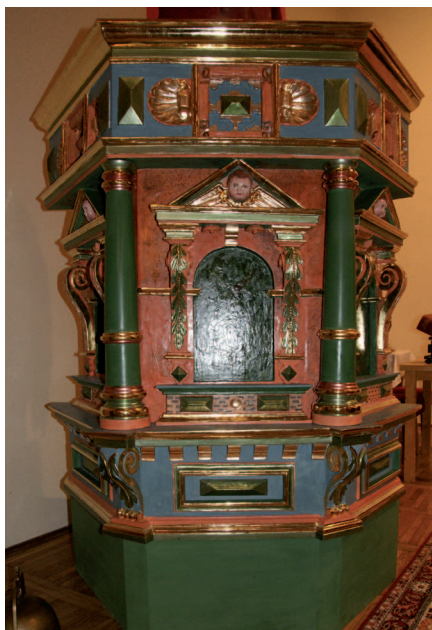
Il. 2. Boguszyny, kościół par. Korpus ambony, pierwsza ćw. XVII w. (stan po konserwacji w 2010 r.) (fot. J. Raczkowski)

Do tej samej fazy stylistycznej wydaje się należeć również zachowany w dość dobrym stanie korpus ambony. Był on niegdyś zapewne częścią konstrukcji przyściennej (najprawdopodobniej podpartej) o wielobocznym rzucie, który podczas adaptacji do ołtarza zredukowano do trzech ścianek czołowych korpusu. Ambona jest zaopatrzona w masywny cokół, zdobiony rautami i kaboszonami oraz w rodzaj belkowania z kartuszami rollwerkowymi. Poszczególne ścianki, oddzielone narożnymi kolumnkami, zdobią plastyczne edikule, zwieńczone naszczytnikami wspartymi na wolutowych wspornikach z dekoracją akantową lub okuciową. Półkoliste pola edikul były zapewne niegdyś wypełnione przedstawieniami malarskimi¹³. W trójkątnych naszczytnikach widnieją dość miękko modelowane, uskrzydłone główki puciołowatych puttów, o krótkich, ale plastycznych grzywkach ponad czołem. Z tego samego okresu pochodziła także niezachowana empora organowa, opisana przez Lemckego jako „dem Altar ähnlich, in guten Renaissanceformen”¹⁴.

W takiej postaci ołtarz i ambona funkcjonowały aż do 2010 roku, kiedy zespół konserwatorski stanął przed trudnym zadaniem: z jednej strony – przywrócenia historycznej świetności dziełu o burzliwych kolejach losu i zniekształconej kilkakrotnie formie, z drugiej – utrzymania jego katolickiej funkcji liturgicznej. Do standardowych zabiegów należały: odtworzenie ubytków formy oraz reintegracja złocienia i polichromii, opartej na kontrastowym zestawieniu czerwieni i błękitu, której ślady – jak się okazało – zachowały się w dobrym stanie pod warstwą ugrowych przemalowań. Poważniejszą, konceptualną kwestią był natomiast problem rozwiązania centralnej partii nastawy, przed którym konserwatorzy stanęli po usunięciu kultowej „aranżacji” z figurą Madonny pod neogotyckim łukiem. Wmontowanie w tę część korpusu ambony i przywrócenie rzadkiej formy „ołtarza ambonowego” nie było możliwe z przyczyn ideowych. Odstaurowany korpus kazalnicy, na którym także zrekonstruowano pierwot-

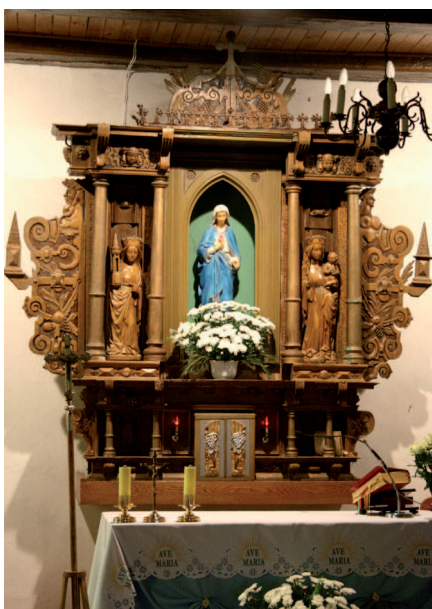
Il. 5. Boguszyny, kościół par. Retabulum ołtarzowe, pierwsza ćw. XVII w. (stan przed konserwacją) (fot. M. Ziemkiewicz)

Kolejna faza przekształceń w obrębie retabulum w Boguszynach wiąże się z rekatolicyzacją kościoła (po 1947 roku). Omawiany zabytek jest jednym z wielu przykładów inwazyjnej praktyki adaptacyjnej, jaka dotknęła w okresie powojennym większość poewangelickich wyposażań. Problem owych masowych, powojennych modyfikacji stanowi istotne zagadnienie konserwatorskie. Dla terenów Pomorza Wschodniego został on przywołany i przestudiowany przez Joannę M. Arszyńską²², bywa też sygnalizowany w odniesieniu do zabytków, zachowanych na innych ziemiach odzyskanych²³. Ołtarz w Boguszynach jest ciekawym świadectwem owych pospiesznie dokonywanych, brutalnych nieraz adaptacji (il. 5). Po usunięciu korpusu ambony w centralną przestrzeń wprowadzono prymitywny parapet, na którym ustawiono odlaną z gipsu figurę Chrystusa (w popu-

larnym typie Serca Jezusowego), w późniejszym czasie (po 1991 roku) zastąpiony gipsową figurą Matki Bożej²⁴. W szerokość niszy wmontowano ostrołukową arkadę piszczalkową, zaadaptowaną z neogotyckiego prospektu organowego; neogotyckim fryzem ze zwieńczenia szafy organowej zwieńczono gzyms ołtarza²⁵. Usunięto środkową część predelli (il. 6; relief z *Ostatnią Wieczernią* przepadł zapewne bezpowrotnie), umieszczając tam dwudrzwiową skrzynię tabernakulum oraz dwie elektryczne wieczne lampki. Ołtarz oraz ambona (il. 7) zostały też w całości pokryte kolejnym przemalowaniem farbą olejną, tym razem o odcieniu jasnobrazowym. Ta wtórna warstwa została nałożona grubo i prymitywnie, z pozostawieniem śladów pędzla (il. 8). W znacznej mierze zatarło to formę i klasę obiektów – być może dlatego ani zabytki z Boguszyn, ani wspomniany ołtarz w Bolewicach (przemalowany z kolei na biało) nie wzbudzały większego zainteresowania badaczy sztuki protestanckiej na północy.

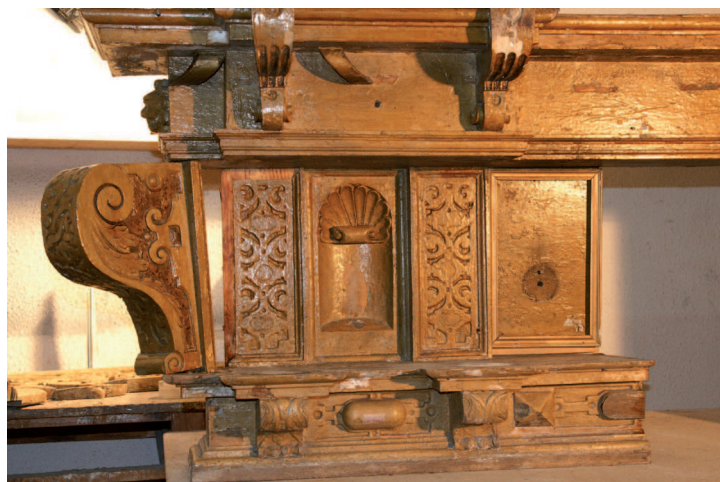
Il. 6. Boguszyny, kościół par. Retabulum ołtarzowe – fragment predelli, pierwsza ćw. XVII w. (stan przed konserwacją) (fot. M. Ziemkiewicz)

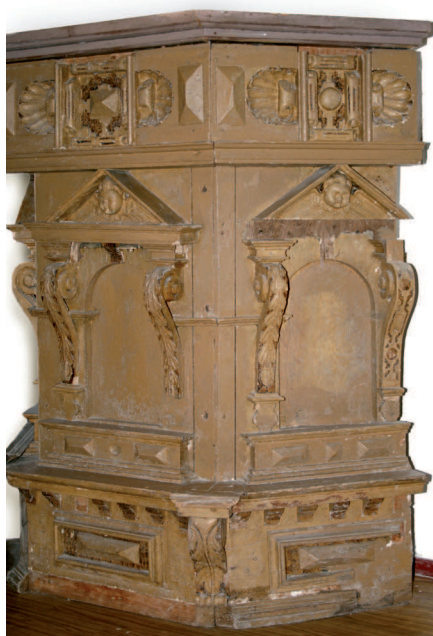
Il. 7. Boguszyny, kościół par. Korpus ambony, pierwsza ćw. XVII w. (stan przed konserwacją) (fot. M. Ziemkiewicz)

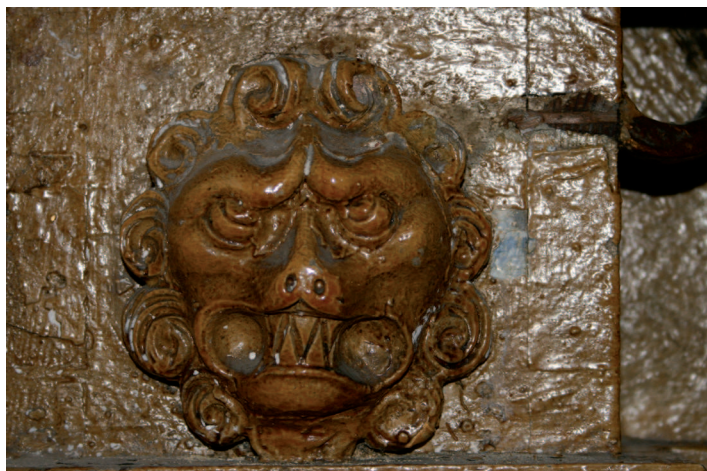
Il. 8. Boguszyny, kościół par. Retabulum ołtarzowe – fragment, maska lwa ze zwieńczenia, pierwsza ćw. XVII w. (stan przed konserwacją) (fot. M. Ziemkiewicz)

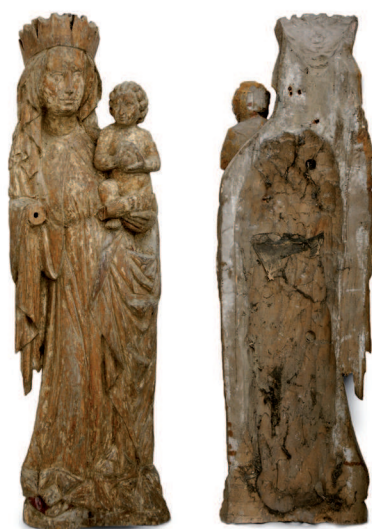
Il. 9. Boguszyny, kościół par. Figura Madonny z Dzieciątkiem (*en face* i odwrocie), ok. 1430 r. (stan w trakcie konserwacji) (fot. M. Ziemkiewicz)

Uwagę przykuwają też gotyckie figury snycerskie nieznanego pochodzenia, wtórnie wkomponowane w nisze omawianego retabulum. Przedstawiają one Madonnę z Dzieciątkiem (il. 9) oraz św. Barbarę z modelem wieży (il. 10). Te niepublikowane dotąd zabytki nie zostały jeszcze trafnie rozpoznane pod względem stylowym, co jest istotne wobec dość skromnego stanu zachowania plastyki gotyckiej na Pomorzu Zachodnim. Lemcke określił je ogólnie jako średniowieczne²⁷, w dokumentacji Urzędu Konserwatorskiego w Szczecinie są datowane na pierwszą ćwierć XVI wieku²⁸. Zarówno podczas ingerencji przed 1906 rokiem, jak i przy okazji powojennej „restauracji” retabulum rzeźby zostały pokryte – wraz z całą resztą ołtarza – olejnymi przemalowaniami. Współcześnie przeprowadzone prace konserwatorskie ujawniły istnienie pod tymi warstwami śladów

pierwotnej, gotyckiej polichromii, złocień i laserunków na srebrze²⁹, na podstawie których – decyzją komisji konserwatorskiej – wykończenie to zostało zrekonstruowane.

Zachowane figury są rzeźbione półplastycznie, każda z połowy kłosa drewnianego, z tyłu – od podstawy aż do szczytów koron – głęboko wydrążone. O tożsamości wykonawstwa trudno ostatecznie wyrokować – różnice w opracowaniu twarzy i włosów, a także nieco twardszy modelunek pofałdowań szat u św. Barbary wywołują tu pewne wątpliwości. Mimo to obie figury mieszczą się w tej samej, nieco zmanieryzowanej konwencji, standaryzującej rozwiązania stylu pięknego. Ukoronowane, idealizowane postaci cechują się smukłymi proporcjami i zbliżoną budową (owalne głowy na krótkich szyjach, bardzo wąskie, opadające ramiona, krótkie korpusy, wydłużona partia nóg). Są ustawione w esowatych, nieco chwiejnych optycznie pozach, z rękoma trzymanymi blisko przy ciele. U obu zwraca uwagę charakterystyczny, nieco nieanatomiczny sposób wyeksponowania ugiętego kolana nogi balansującej. Niewiasty są odziane analogicznie – w długie przepasane suknie, promieniście sfaldowane ponad paskiem (u Madonny pasek musiał być wykonany osobno i dodany³⁰, u paska świętej podrzeźbiono sprzączkę). Spięte z przodu płaszcze (u św. Barbary – zawieszony na krótkiej tasiemce) gładko przylegają w partii ramion oraz torsu i spływają ku dołowi w załamujących się dość twardo fałdach, które kumulują się na podstawie jako gęste, głębiej drażone układy. Suchy modelunek i słaba plastyczność draperii, a także ich drobne, powtarzające się pofałdowania (jak np. szereg twardo rzeźbionych niecek) pozwalają wstępnie określić metrykę rzeźb na około 1430 rok.

Matka Boża podtrzymuje na lewej ręce dość sztywno upozowane nagie Dzieciątko o skrzyżowanych nóżkach, trzymające w rączkach jabłko. Jej płaszcz jest rozchylony i podebrany po obu stronach. Z prawej ręki

płaszcz spływa płaską, regularną kaskadą, podczas gdy na lewym boku lekko podebrana poła układa się w zaostrome niecki i ukośnie opada ku dołowi. Odsłonięcie niemal całej sukni Madonny odwołuje się pośrednio do typu „Madonny w otwartym płaszczu”, popularnego w XIV wieku³¹. Nie bez znaczenia była tu zapewne forma rzeźbionego osobno, niezachowanego paska (być może dodanego jako metalowa aplikacja), symbolizującego Dziewicze Macierzyństwo³². Układ postaci Jezusa i sposób ujmowania przezeń owocu zdają się utrzymane w tradycji Pięknych Madonn. Odwołuje się do niej także ideał urody Marii i próba oddania cielesności Dzieciątka przez zaznaczenie licznych fałdek tłuszczu na rączkach i nóżkach. Prawa ręka Marii, ugięta w łokciu blisko przy ciele, ujmuje jabłko. Ten prezentacyjny wariant, nawiązujący do starszej tradycji ikonograficznej, upowszechnił się w dziełach stylu pięknego po 1400 roku. Wariant z charakterystycznym zdwojeniem atrybutu był znany w rzeźbie czeskiej i śląskiej, a na północy upowszechnił się być może dzięki napływowi konkretnych wzorców z południa³³.

Twarz Marii, ujęta szeroko sfaldowanym maforium, cechuje się pewnym stopniem indywidualizmu. Owal jest wydłużony, o wysokim czole (którego wielkość wzmacnia brak plastycznie uformowanych łuków brwiowych) i o drobnej spiczastej bródce. Efekt pociągłości potęguje też opracowanie włosów jako gładkich, wąskich zakoli po bokach twarzy. Rysy są dość regularne – nos długi i prosty, o plastycznych, wyeksponowanych skrzydełkach, usta – wyjątkowo pełne i szerokie. Niewielkie, płytko osadzone oczy charakteryzują się silnie uwypukloną powieką dolną, dającą

efekt podpuchnięcia; powiekę górną ostro podcięto. W podobny sposób wystylizowano twarz Dzieciątka.

Sposób opracowania odwrocia, zwarte bryły i spłaszczony wolumen figur, z rozwiniętym w płaszczyźnie oglądu kontrapostem, wyraźnie przeznaczonym do oglądu frontального, wskazują, że omówione rzeźby stanowiły niegdyś część średniowiecznej nastawy ołtarzowej, co sugerował już Lemcke³⁴. Zapewne był to tryptyk szafiasty o dość płytkiej skrzyni, wypełnionej trzema figurami w układzie asystencyjnym, z Madonną w centrum. O ich przynależności do tego samego retabulum mogą świadczyć zbliżone rozmiary³⁵, materiał i techniczny sposób opracowania odwrocia, omówione różnice w opracowaniu formy wskazują jednak, że nie wyszły one raczej spod tej samej ręki. Wydaje się, iż figury powstały w lokalnym warsztacie pomorskim o średniej klasie artystycznej. Sposobem ujęcia postaci i charakterystyką fizjonomii Maria jest zbliżona przykładowo do nieco wcześniejszej figury Madonny z Dzieciątkiem z Sokolnik w powiecie nowogardzkim, datowanej przez Zofię Krzymuską-Fafius na lata około

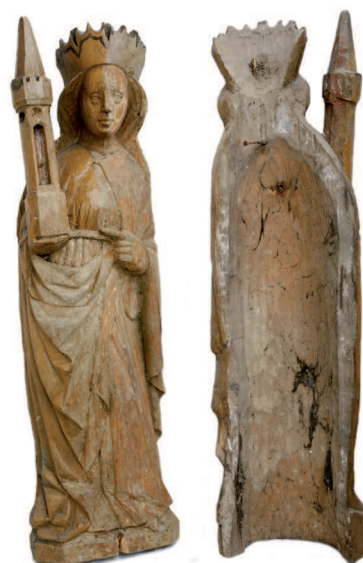
Il. 10. Boguszyny, kościół par. Figura św. Barbary (*en face* i odwrocie), ok. 1430 r. (stan w trakcie konserwacji) (fot. M. Ziemkiewicz)

W przypadku postaci świętej Barbary poza i układ draperii wydają się nieco sztywniejsze. Święta podtrzymuje ponad prawym biodrem wysoki model wieży, jej prawa ręka, przytrzymująca połę płaszcza po prawej stronie, jest ułożona w geście prezentacji. Opracowanie rzeźbiarskie detali (które można było dokładnie przeanalizować podczas zdejmowania przemalowań w trakcie prac konserwatorskich) zdaje się trochę surowsze, a modelunek – twardszy. W partii ramion z mniejszą pieczołowitością gładzono powierzchnię, promieniste układy ponad paskiem są grubiej rzeźbione, krawędź sukni układa się sztywno, a załamania na płaszczu są rzadsze. Twarz cechuje się natomiast podobnym typem urody, choć jej owal jest nieco bardziej zbliżony do trójkąta. I tu mamy do czynienia z wyeksponowaniem nosa i pełnych, mięsistych ust oraz z silnie podpuchniętymi oczyma o małych gąłkach, osadzonych płytko, niemal bez oczodółów (końcowy kształt nadawała brwiom zapewne polichromia, jak to jest obecnie). Twarz świętej ujmują po obu stronach szerokie zakola włosów opadających na ramiona. Pasma włosów wydobyto bardzo schematycznymi, płytkimi drażnieniami dłutem łyżkowym (po trzy z każdej strony).
